## **ACCIDENT**

### ***survenu à l'ULM identifié 68-LM***

| <b>Evénement :</b> | collision avec une ligne électrique en épandage aérien. |

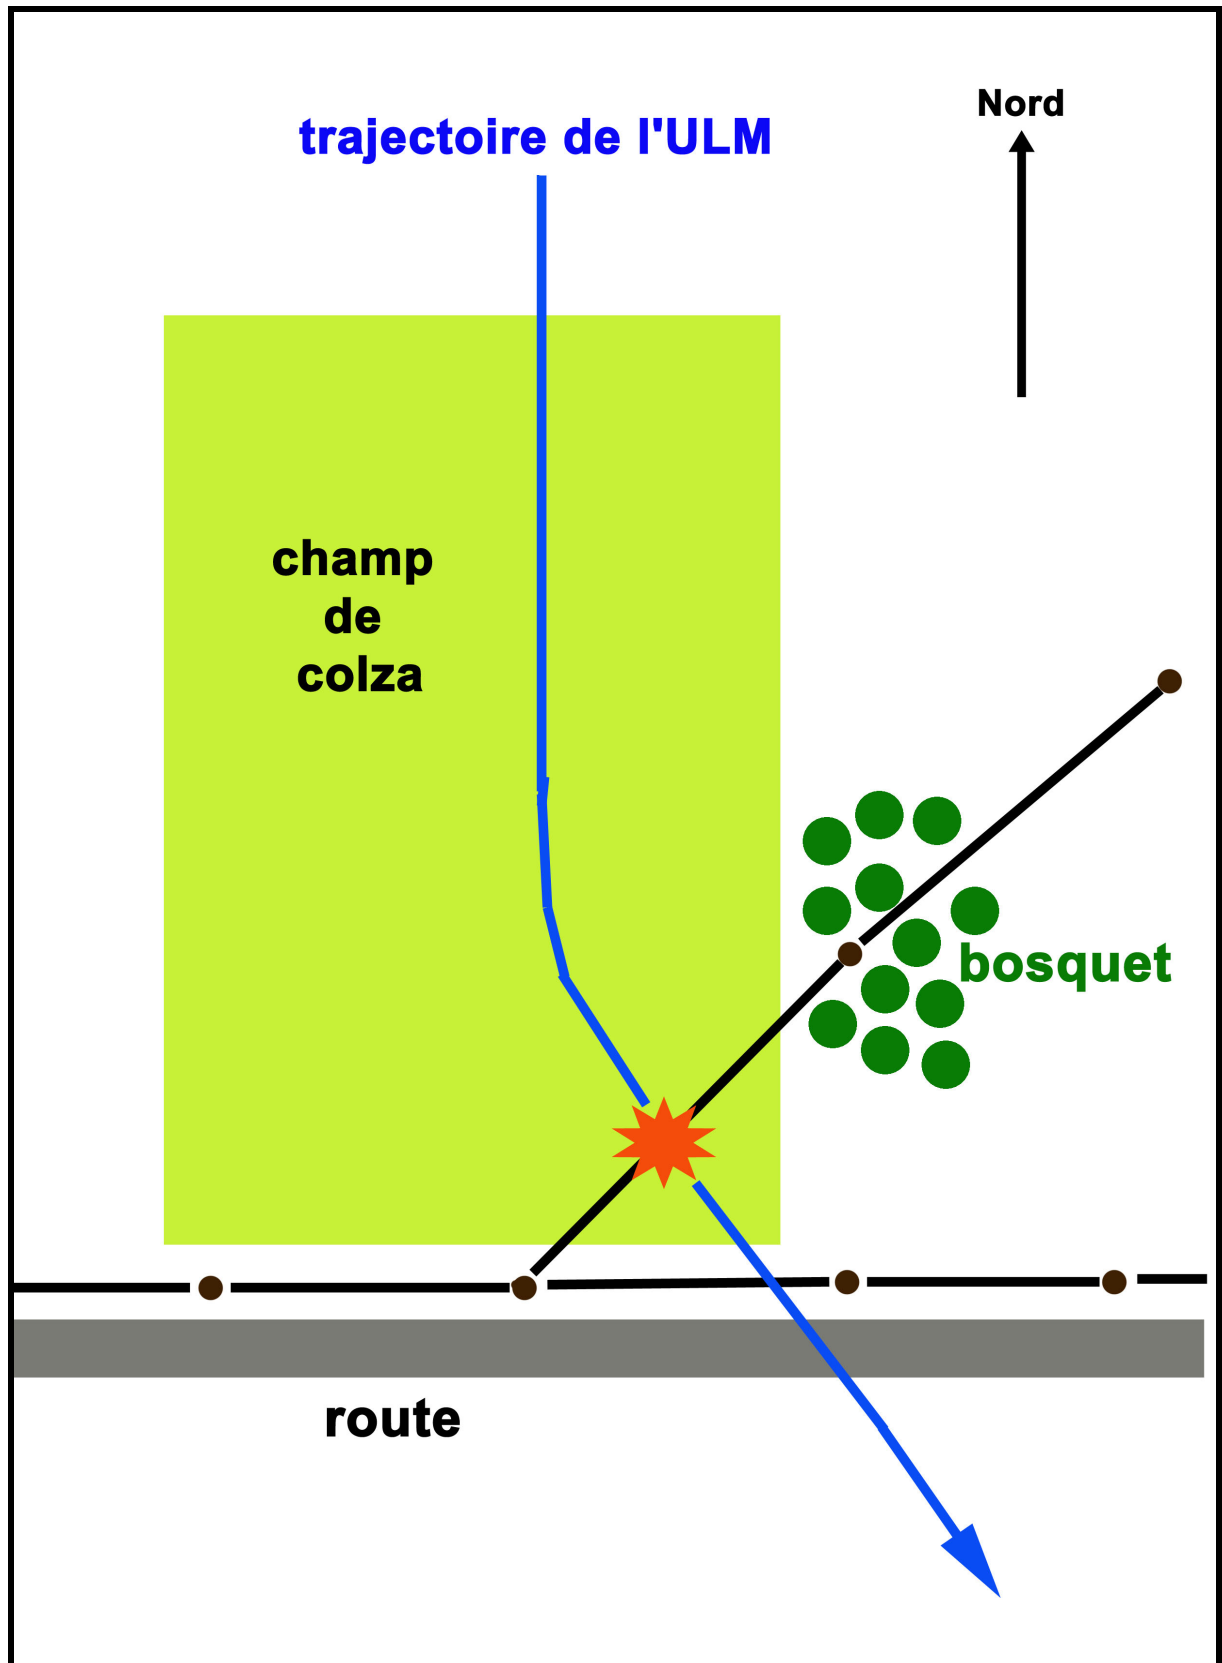
accident du 68-LM le 2 mai 2002

Le pilote décolle de la base ULM de Beaulieu-sur-Loire (45) pour sa quatrième et dernière rotation de la journée afin de traiter un champ de colza. Des témoins au sol indiquent avoir vu le pilote évoluer au-dessus de la parcelle à traiter puis effectuer un passage à basse hauteur. Lors de la ressource et en virage à gauche, l'aile gauche de l'ULM heurte la ligne électrique qui traverse le champ sur quelques mètres (voir schéma page suivante), l'aéronef s'écrase et est détruit par un incendie.

Cette ligne électrique, d'une hauteur de huit mètres environ, est composée de trois brins en acier d'un diamètre de douze millimètres. Un des poteaux de la partie de la ligne sectionnée est commun à une autre ligne électrique située à l'extrémité du champ. L' autre est en partie masqué par la végétation.
