**ACCIDENT**  
**survenu à l'ULM identifié 94-GK**

**Aéronef :** ULM pendulaire, Cosmos Chronos 16, moteur Rotax 582.

**Date et heure :** samedi 14 septembre 2002, 18 h 45.

**Lieu :** plate-forme ULM Baulieu-sur-Loire (45), piste 33 non revêtue, 730 x 35 m

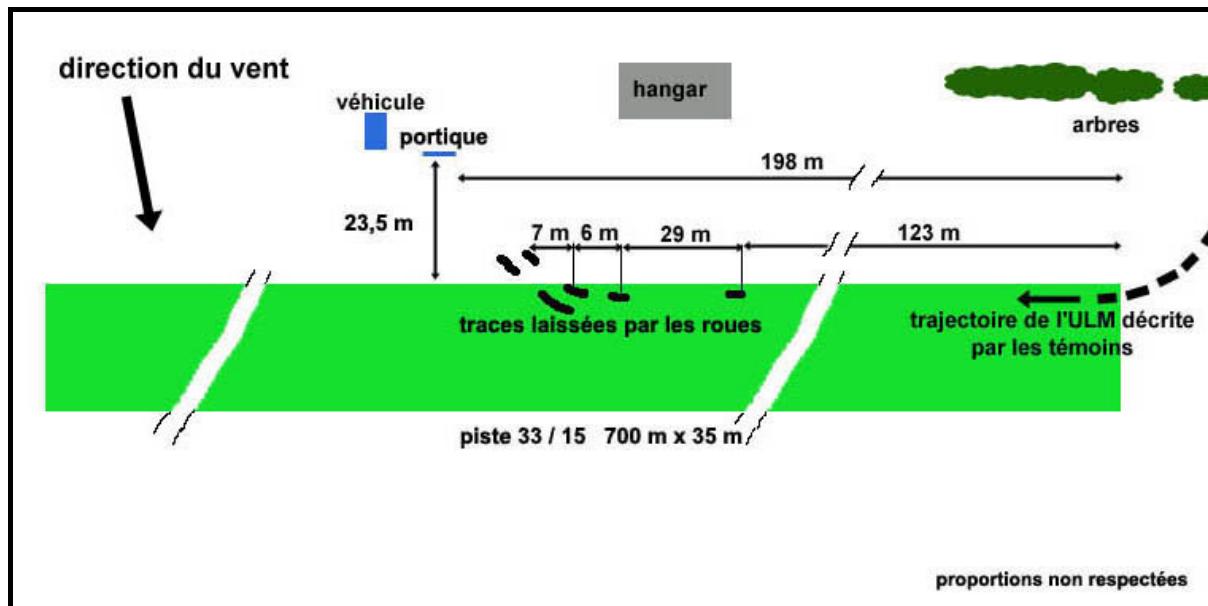
Des témoins au sol, sur la plate-forme ULM de Baulieu-sur Loire, expliquent qu'ils voient l'ULM arriver en vent arrière au nord de la piste pour un circuit main droite. L'ULM effectue un dernier virage "serré" à faible hauteur et à vitesse élevée à proximité du seuil de piste. Il touche la piste à environ cent vingt mètres du seuil et à trois mètres du bord droit de celle-ci. L'aéronef rebondit deux fois, sort de piste sur la droite et rebondit à nouveau. Le pilote remet les gaz. L'ULM décolle. Son aile droite heurte un portique à agrès puis l'avant du chariot percute un véhicule en stationnement. L'ULM passe en pylône au-dessus de l'automobile et retombe au sol sur le dos (*voir croquis page suivante*).

Il avait contacté le propriétaire de la plate-forme avant ce vol et connaissait les conditions météorologiques du moment ainsi que les conditions particulières d'utilisation de la piste : par vent de secteur nord-est, la présence d'un hangar et d'arbres à droite de la piste 33 génère des "rabattants" vers celle-ci. Le propriétaire de la plate-forme recommande aux pilotes d'atterrir à mi-piste pour éviter ces turbulences.
