# Rapport

Accident survenu le **17 mars 2002**  
sur l'aérodrome de **Montélimar (26)**  
à l'**avion Robin R2100 A**  
immatriculé **F-GBAJ**

Bureau d'Enquêtes et d'Analyses  
pour la sécurité de l'aviation civile

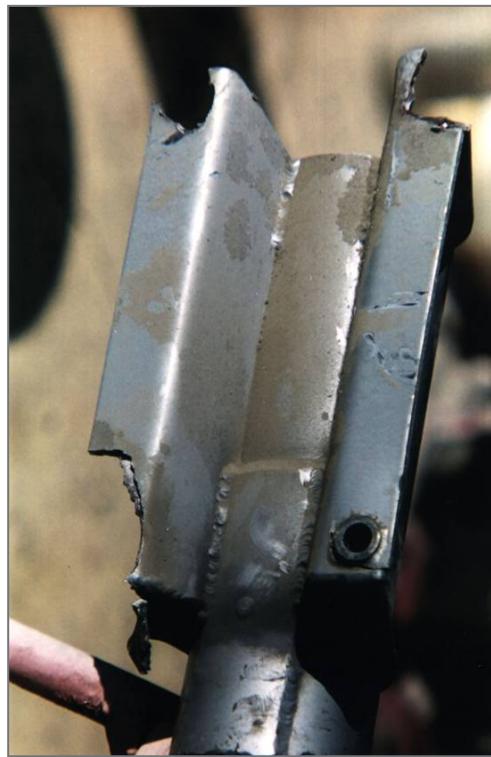
Les attaches sont constituées de deux entretoises d'épaisseurs différentes soudées à l'avant et à l'arrière sur les montants du caisson. En face arrière, la géométrie du caisson ne permet pas une soudure complète de l'entretoise. Les secteurs inférieurs non soudés laissent apparaître des traces de corrosion.

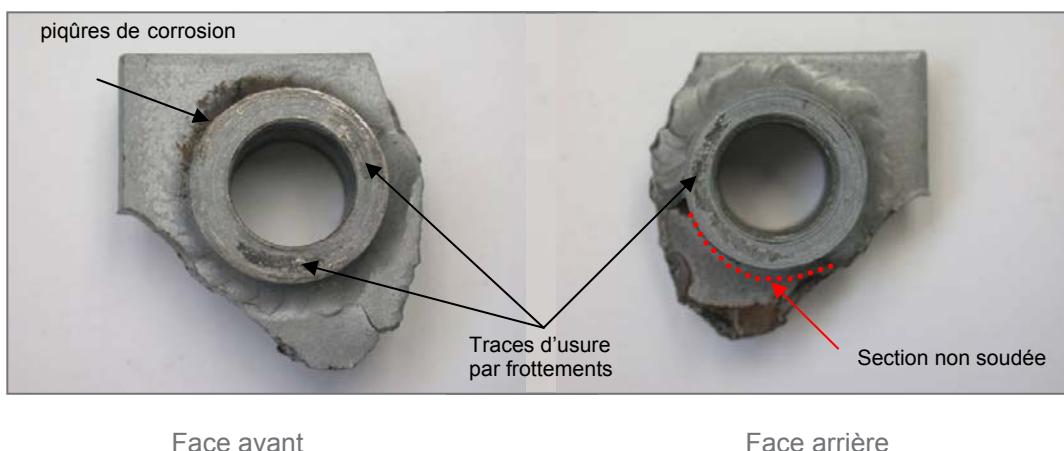
#### 1.5.2.1 L'attache supérieure droite

La rupture fait le tour des entretoises en longeant à deux reprises les cordons de soudure et débouche sur les bords supérieurs droits du caisson. Les traces de frottement sur les faces avant et arrière montrent que les appuis ne se sont pas établis sur toute la surface.

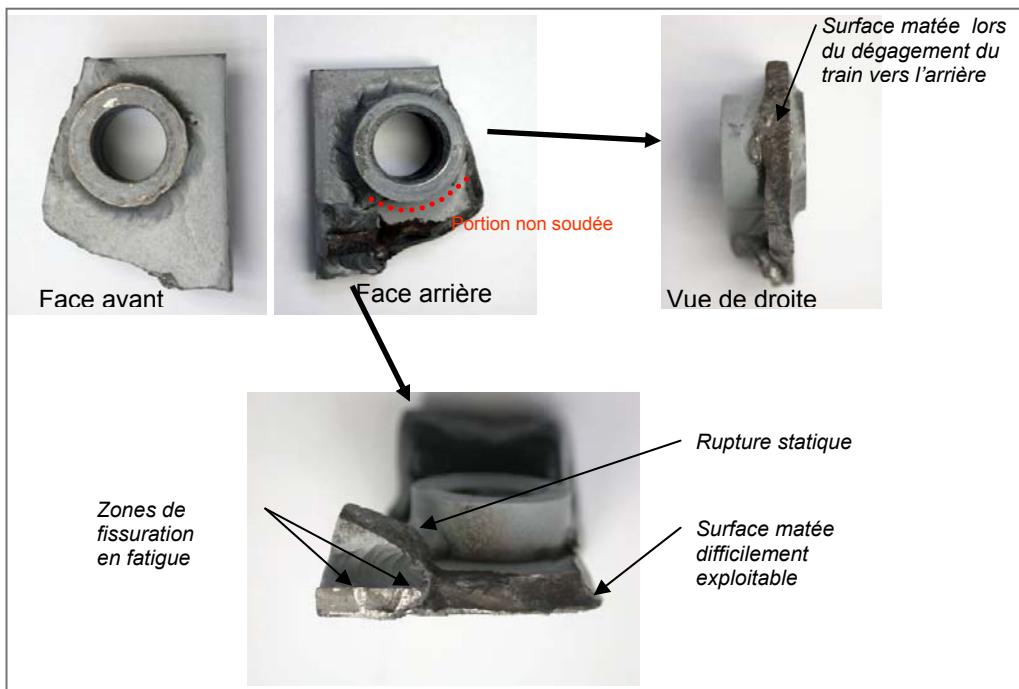
#### 1.5.2.2 L'attache supérieure gauche

La rupture longe un secteur du cordon de soudure de l'entretoise. La partie inférieure du faciès montre deux lunules de fatigue s'amorçant en face arrière en bordure du cordon de soudure. Une des lunules débouche sur l'arête gauche du caisson.

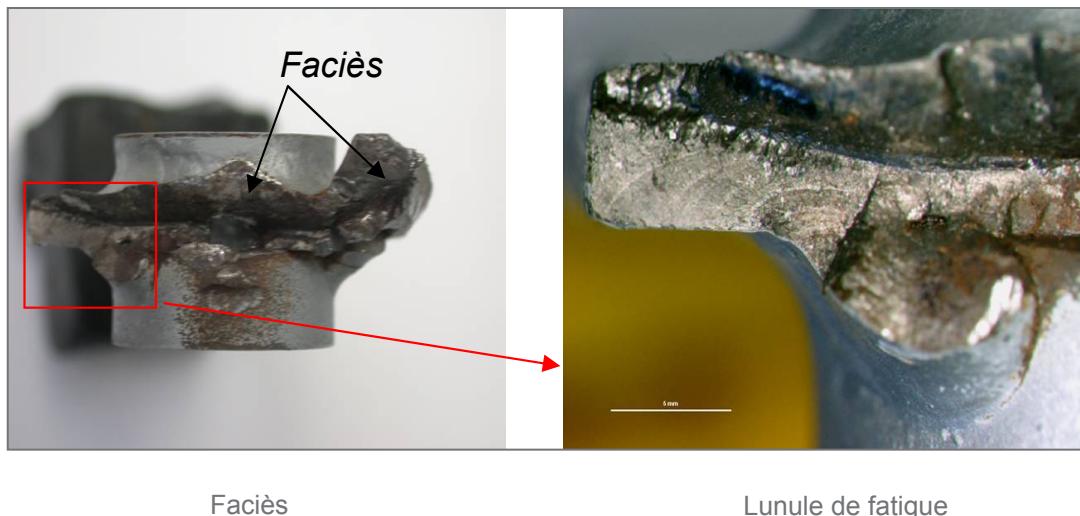
### 1.5.2.3 L'attache inférieure droite

Une lunule de fatigue est présente sur le faciès inférieur de la cassure. Elle s'amorce sur la face arrière du caisson en bordure de l'arrêt de soudure qui forme un bourrelet et débouche sur le bord droit du caisson. Elle a été le point de départ de la rupture de l'attache.

Après ouverture des fissures, on note une corrosion importante sur les plages de fissuration en fatigue qui s'avèrent relativement anciennes.

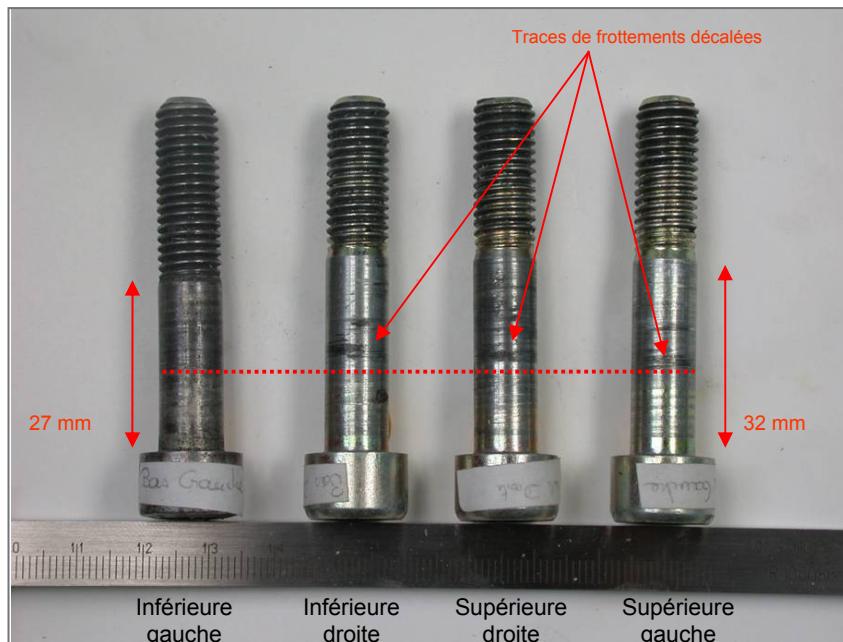
Les assemblages gauches ont une épaisseur de 32,5 et 33 mm qui est très proche de la longueur lisse sous tête de la fixation (32 mm). Ces valeurs sont dues à la disparité des épaisseurs des entretoises avant. Trois d'entre elles ont des valeurs hors côte (la côte donnée pour cette pièce est de 3 mm  $\pm$  0,5 mm « après surfacage parallèlement à l'axe du compas »).

Trois des entretoises situées en face avant sont hors tolérances. Elles mesurent 1,9 mm, 2,5 mm et 3,7 mm d'épaisseur pour une côte donnée entre 3 et 3,5 mm. Elles ont conduit pour au moins l'une d'entre elles à un serrage sur le premier filet de la vis.

Le montage du fût de train a été réalisé en atelier d'entretien avec des fixations préconisées par le constructeur. Trois d'entre elles ont une longueur lisse sous tête trop importante, qui ne permet pas un serrage efficace. Il en résulte une possibilité de mouvement des entretoises et l'introduction d'efforts bilatéraux qui sont à l'origine de l'apparition des fissures de fatigue.

Depuis, le constructeur a modifié sa documentation pour assurer que les éléments du montage ont des dimensions adaptées.
