Rapport

Accident survenu le **20 octobre 2002**
à **Pralognan la Vanoise (73)**
à l'hélicoptère **Robinson R 44**
immatriculé **F-GXAT**

Bureau d'Enquêtes et d'Analyses
pour la sécurité de l'aviation civile

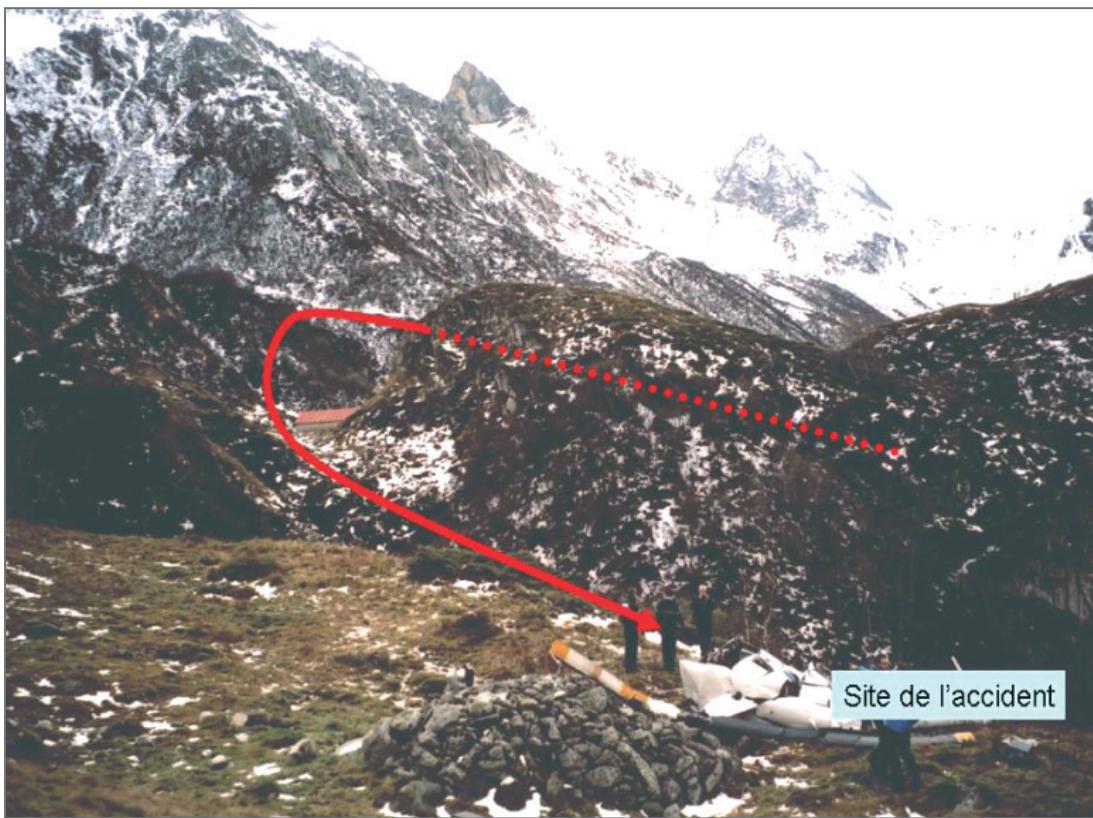
Photo du site orientée vers le sud

L'accident s'est produit sur le versant est de la vallée de Chavière, à proximité du chalet du Roc de la Pêche (1 900 m, soit 6 232 pieds d'altitude) sur la commune de Pralognan la Vanoise. Cette vallée est orientée sud nord. Le point d'impact se situe sur un petit éperon séparé par un précipice du plateau sur lequel est construit le chalet. Cet éperon, de forme rectangulaire, est situé à 1 850 m d'altitude. Il est bordé sur le côté est par un flanc montagneux très pentu et sur les autres côtés par le précipice. L'épave est regroupée, deux mètres devant la trace du premier impact.

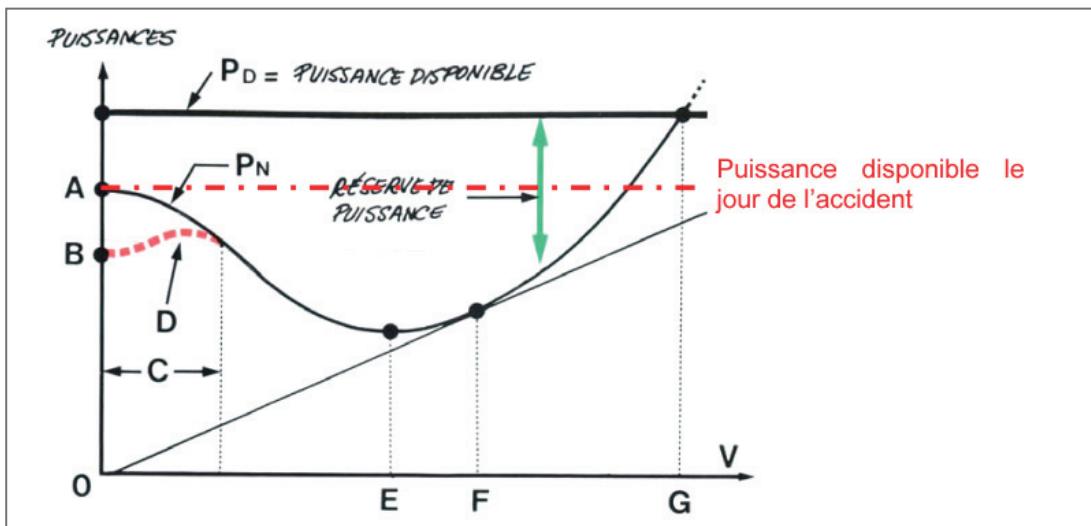
La puissance nécessaire au vol varie en fonction de la vitesse et de la hauteur par rapport au sol. A vitesse nulle, la puissance nécessaire au vol hors effet de sol est supérieure à la puissance nécessaire au vol dans l'effet de sol. Il existe une vitesse pour laquelle la puissance nécessaire au vol est minimale. Cette vitesse est de l'ordre de 60 kt pour le R 44.

Ceci amène le constructeur à publier des valeurs de masses maximales HES et DES en fonction de l'altitude et de la température.

Les courbes de performance du R 44 en stationnaire dans l'effet de sol indiquent que la masse maximale à l'altitude du chalet du Roc dans les conditions du jour était d'environ 1 070 kg. La masse maximale pour un vol stationnaire hors effet de sol était d'environ 940 kg. L'enquête n'a pas déterminé si le pilote a calculé la masse et les limites de performances avant les deux décollages.

Le passage du vol stationnaire au vol de translation est appelé régime de transition. Si le décollage s'effectue à une masse supérieure à la masse maximale hors effet de sol, un passage hors effet de sol à faible vitesse peut conduire à une situation où la puissance disponible est inférieure à la puissance nécessaire au vol stabilisé.

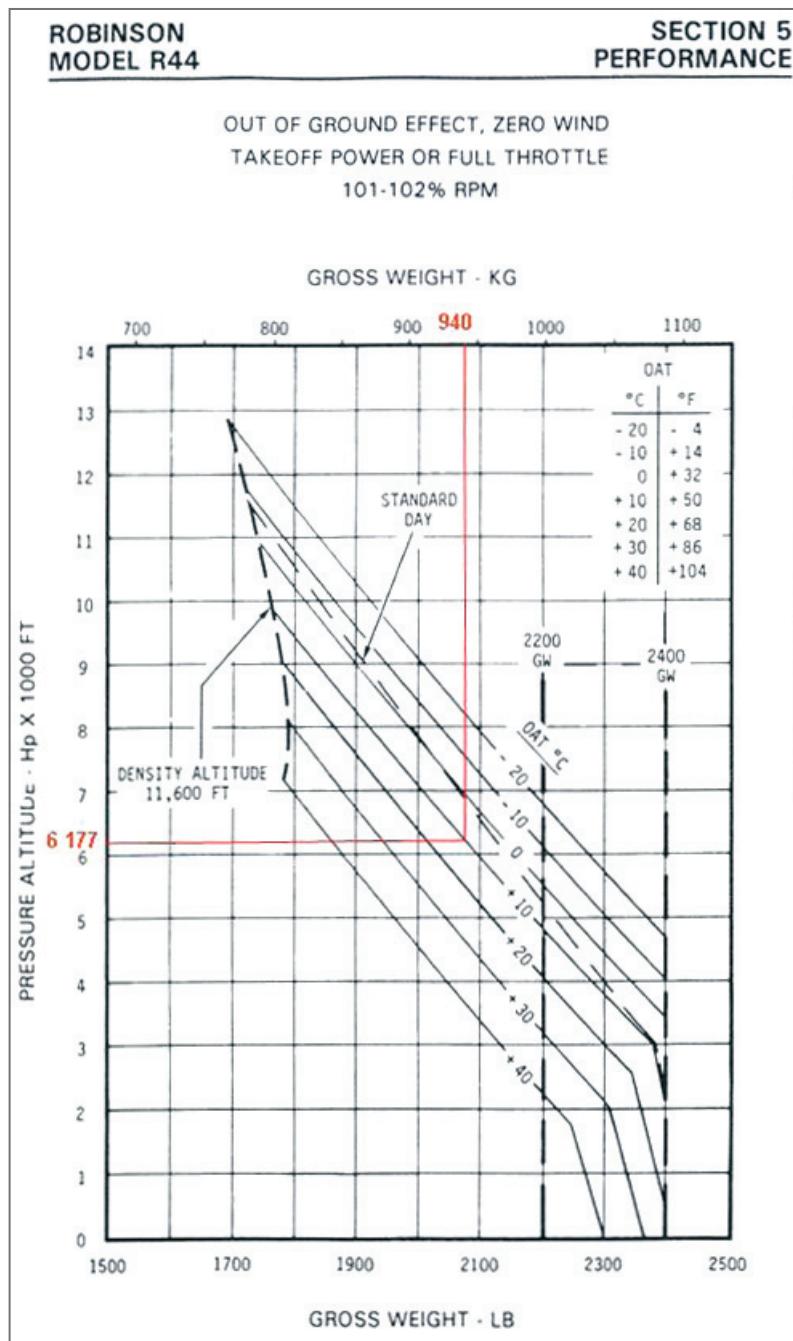
Courbe de puissance hors effet de sol

- Le pilote détenait les licences et qualifications requises.
- L'examen de l'épave et du moteur n'ont mis en évidence aucun dysfonctionnement antérieur à l'accident.
- La masse de l'hélicoptère était supérieure à la masse maximale pour le vol stationnaire hors effet de sol.
- L'hélicoptère est passé hors effet de sol à faible vitesse dès le décollage.

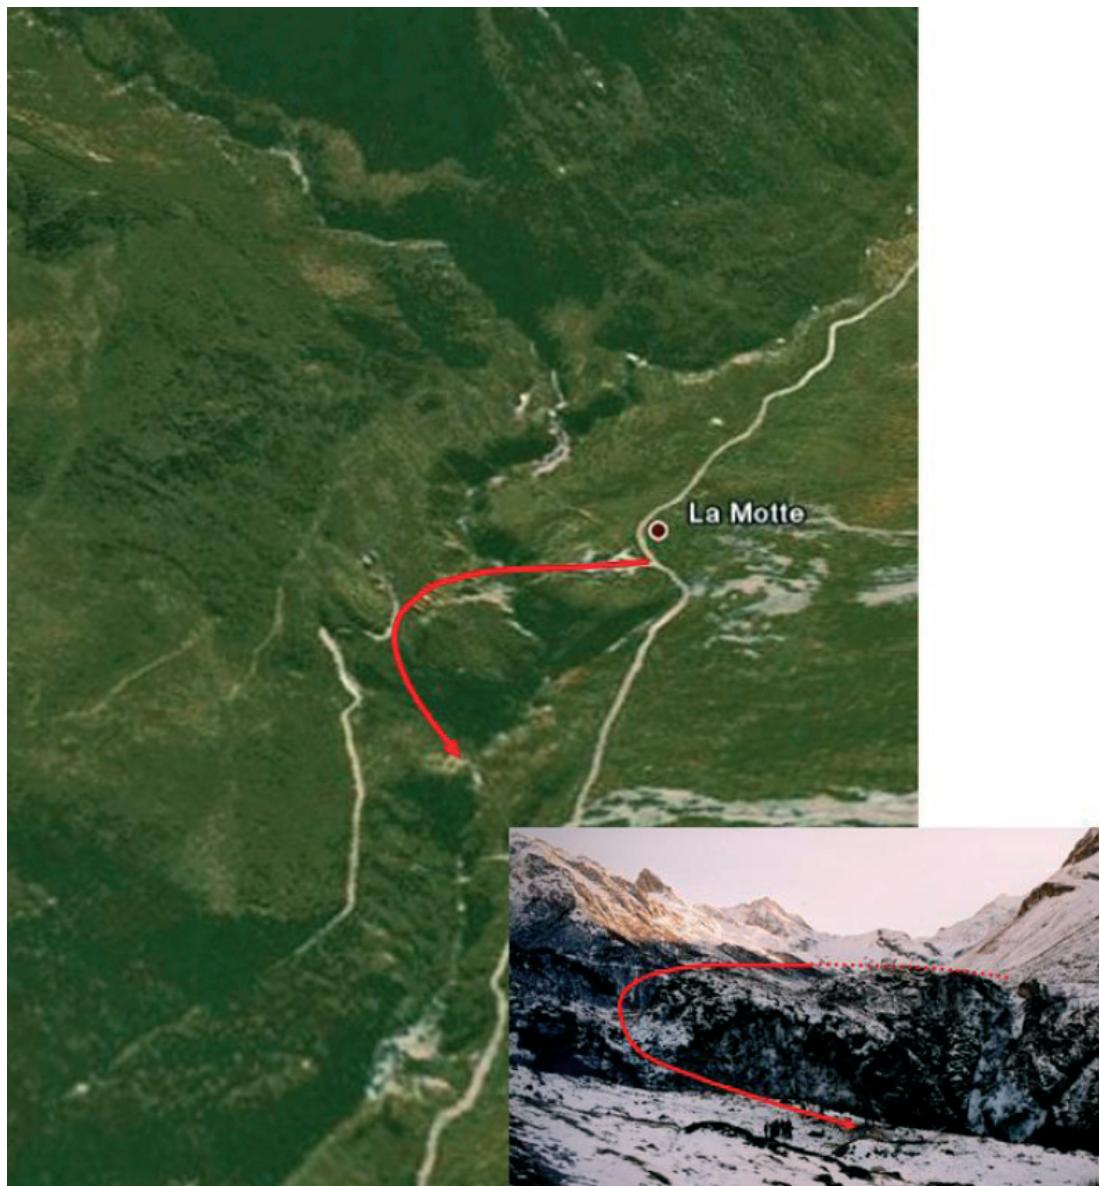
Photos du site de l'accident, orientées vers le sud

L'épave est couchée sur le flanc gauche. La partie avant du fuselage et la cabine sont détruites.

Les patins d'atterrissage sont arrachés.

La poutre de queue est vrillée, déchirée et pliée. La transmission arrière est rompue en torsion, avec un vrillage important. Ceci montre que le moteur transmettait de la puissance au RAC.

Les pales du rotor principal sont toujours solidaires du moyeu rotor principal. Une des pales est fléchie, déformée vers le haut et vers l'arrière. Son bord d'attaque porte les traces de nombreux impacts sur pratiquement la moitié de son envergure extérieure. L'autre pale est déformée vers le haut et vers

l'arrière suivant un angle de 25 degrés à partir du premier tiers de son envergure. Son bord d'attaque porte la trace d'un impact à 80 cm du saumon. Ces observations montrent que le régime du rotor était faible lors de l'impact.

Le moteur ne présente pas de trace apparente de dysfonctionnement. Les courroies d'entraînement sont sorties de leur gorge. Cette observation montre que le moteur délivrait de la puissance.
