## **ACCIDENT**

### ***survenu à l'avion immatriculé F-BUBF***

| <b>Evénement :</b> | collision avec le sol en approche interrompue. |

**Aéronef :** avion Reims Aviation F 150 L

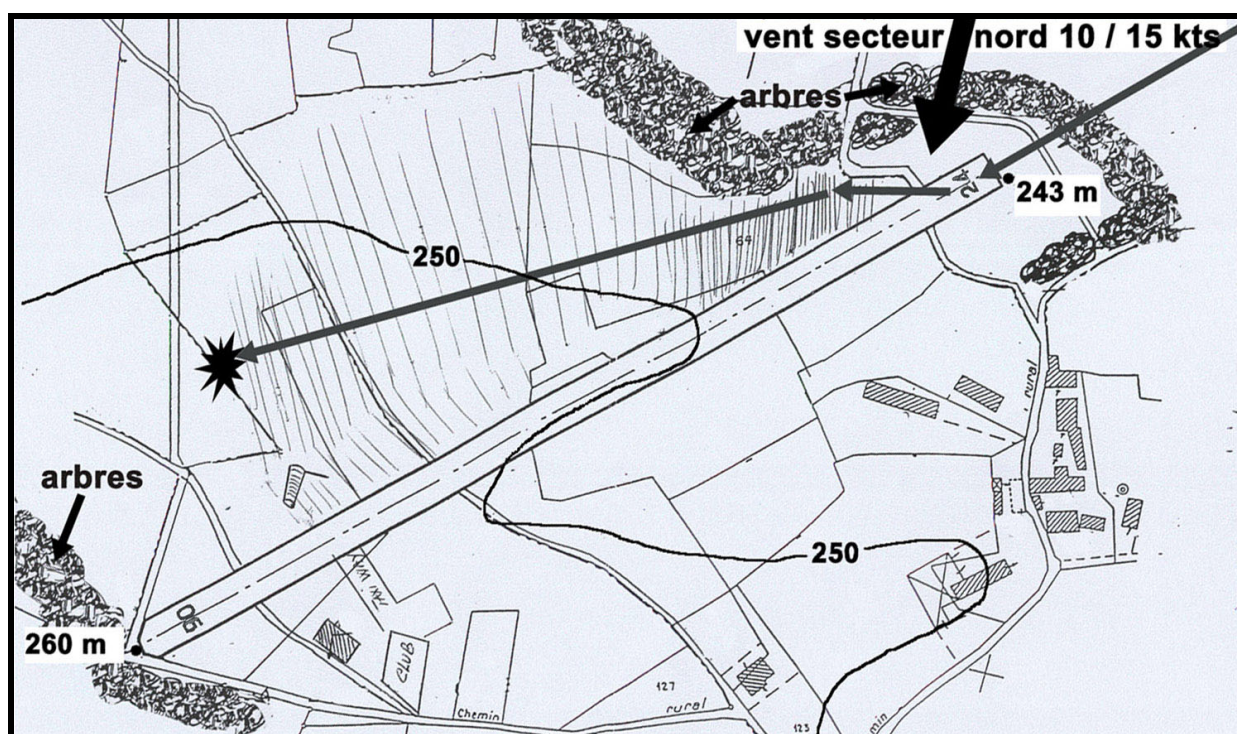
Le pilote effectue un premier vol local. Il indique qu'à l'atterrissage, la vitesse étant trop importante (quatre-vingt nœuds) il atterrit plus loin que d'habitude et l'avion rebondit plusieurs fois. Il effectue un second vol local après avoir embarqué son fils. Il indique qu'au retour, lors de l'arrondi au passage du seuil de la piste 24, l'avion se déporte à droite de la piste. Il estime qu'il ne pourra pas revenir sur la piste et remet les gaz sans rentrer les volets. Quelques instants après, l'avion décroche à gauche et s'écrase dans un champ à cent mètres à droite de la piste (*voir carte page suivante*).

trajectoire décrite par le pilote
