*Accident  
survenu le 9 mars 2002  
à Tignes Les Boisses (73)  
à l'hélicoptère Eurocopter AS 350 B1  
immatriculé F-GJCP  
exploité par SAF Hélicoptères*

**RAPPORT**  
**f-cp020309**

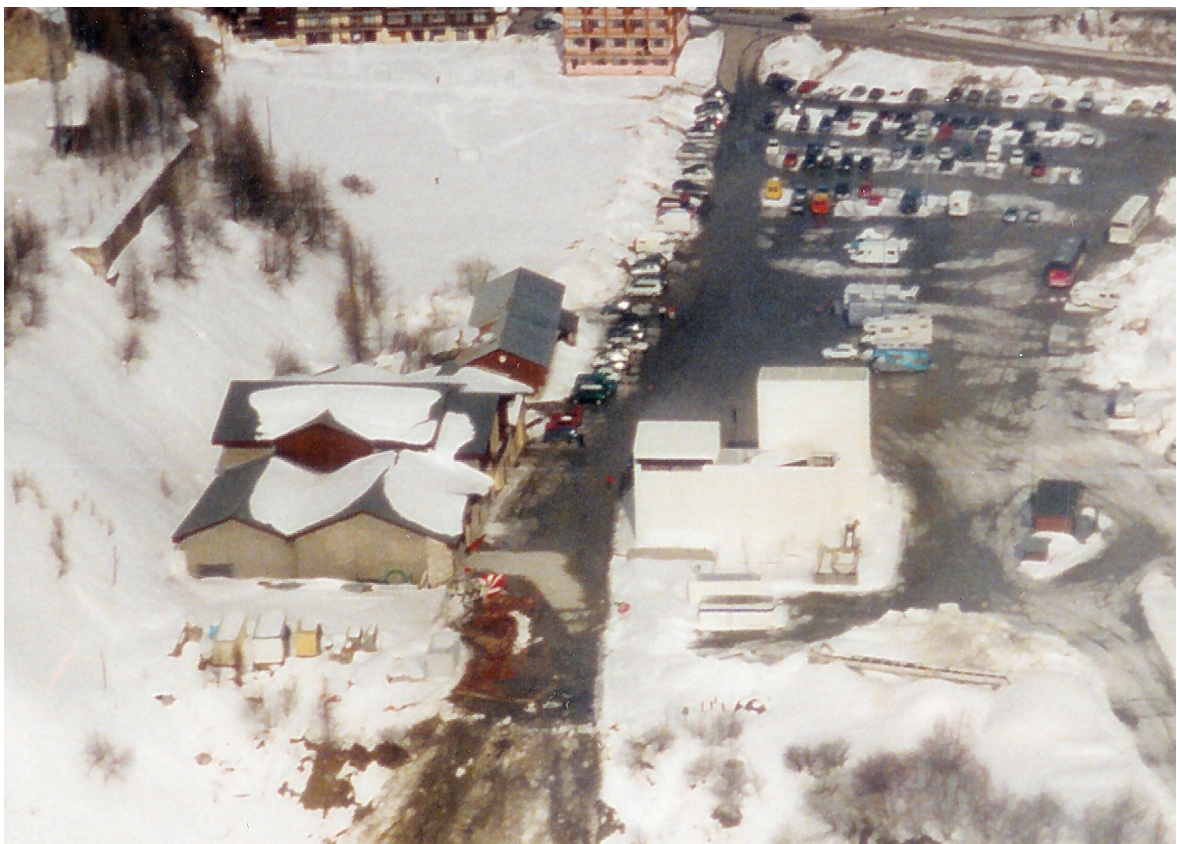
**Vue aérienne**

La mise en route de l'hélicoptère est réalisée entre le hangar, où il est habituellement remisé pour la nuit, et un bâtiment servant de centrale à béton. La largeur entre ces deux bâtiments n'excède pas vingt mètres.

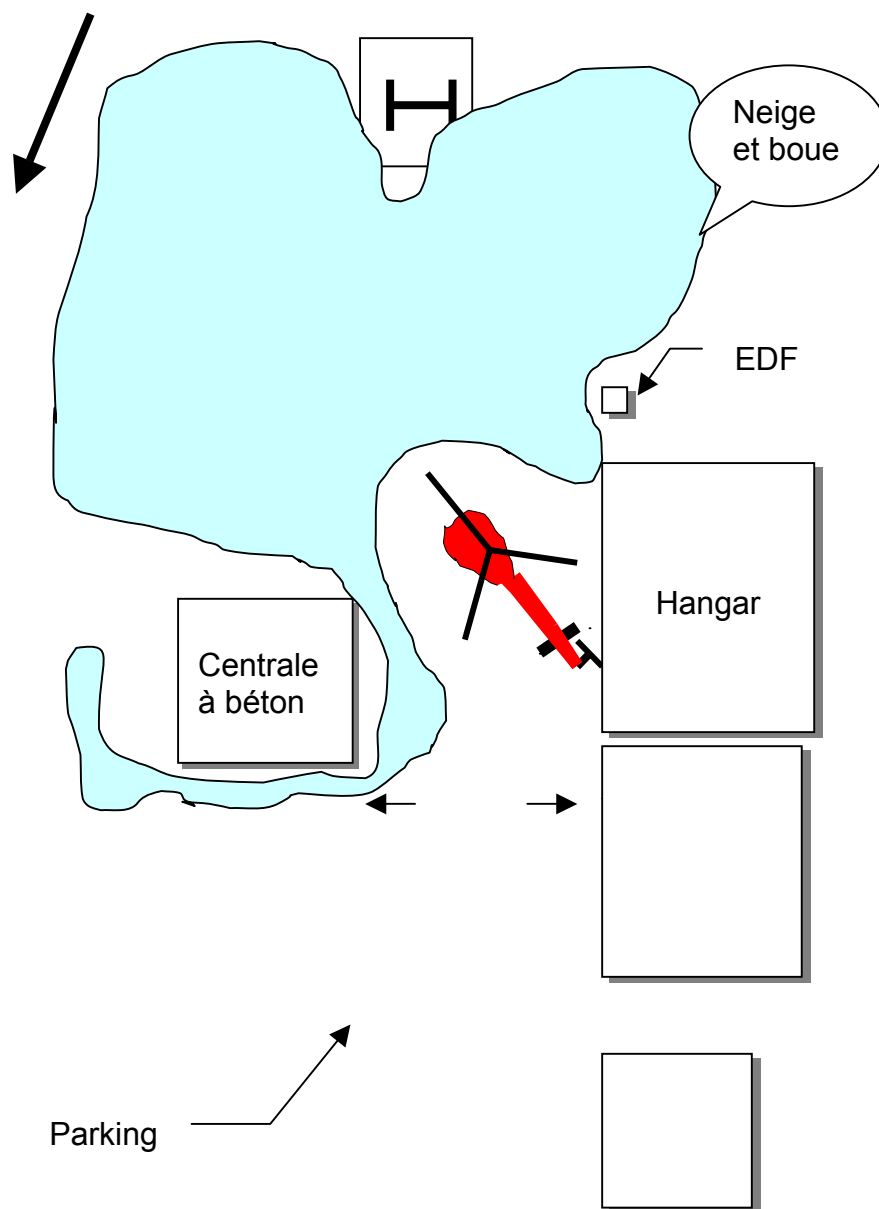
Le hangar dans lequel l'hélicoptère est habituellement remisé est un bâtiment d'une hauteur d'environ 6,5 m au faîtage, équipé d'une porte à rideau d'une hauteur de 4,5 m environ qui permet le passage d'un hélicoptère du type AS 350 Ecureuil. De part et d'autre de la porte, deux portillons permettent le passage des pales du rotor principal.

L'examen du hangar permet de constater que :

- Le zinc qui recouvre la toiture et son avancée a été déformé par une des deux pales à 5,13 m de hauteur. Cette déformation correspond au sens de rotation du rotor anti-couple.
- Une pale du rotor anti-couple porte une trace de peinture vernie. Elle correspond à la peinture présente sur l'avancée du toit.
- Le linteau de la porte à rideau présente des traces de frottement métallique.
- Des débris du feu anti-collision sont retrouvés au pied de la porte du hangar.
