# Rapport

Accident survenu le **19 février 2002**  
sur la **station de ski de Flaine (74)**  
à l'**hélicoptère Eurocopter AS 355 N « Ecureuil »**  
immatriculé **F-GRDM**

BEA

Bureau d'Enquêtes et d'Analyses  
pour la sécurité de l'aviation civile

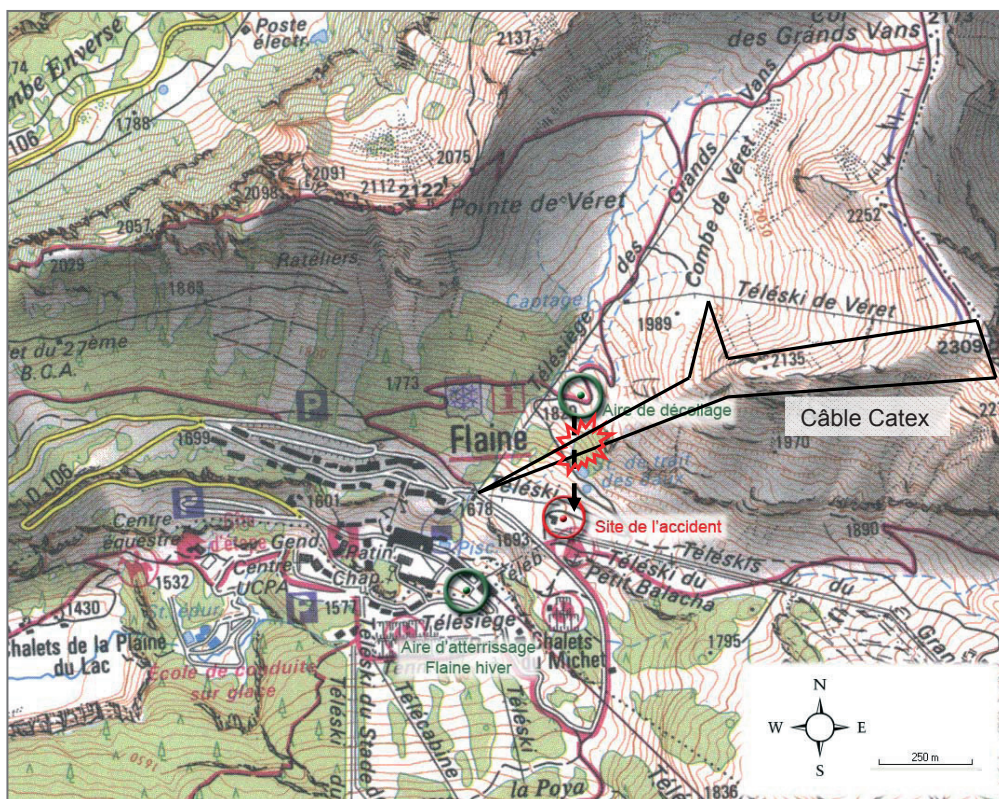
Le site de l'accident est montagneux et présente un dénivelé important. Il se situe sur le domaine skiable de la station de Flaine à seize mètres d'un chalet restaurant au pied des remontes-pentes et à proximité de trois citernes de gaz. De nombreux sapins poussent entre les pistes de ski. L'accident s'est produit à une heure de grande affluence.

Un câble de type Catex utilisé pour le transport d'explosifs anti avalanches appartient au domaine skiable et fait un circuit circulaire sur le flanc de la montagne. Il avait été remplacé en 2000 et n'était pas balisé. Les deux sections du câble heurtées par l'hélicoptère sont sensiblement parallèles et leur hauteur est inférieure à quarante mètres. La section supérieure se situe à 200 mètres de distance et 60 mètres en dessous de l'altitude du site de décollage. Elle présente des marques de peinture correspondant à la dérive de l'hélicoptère. La section inférieure est rompue.

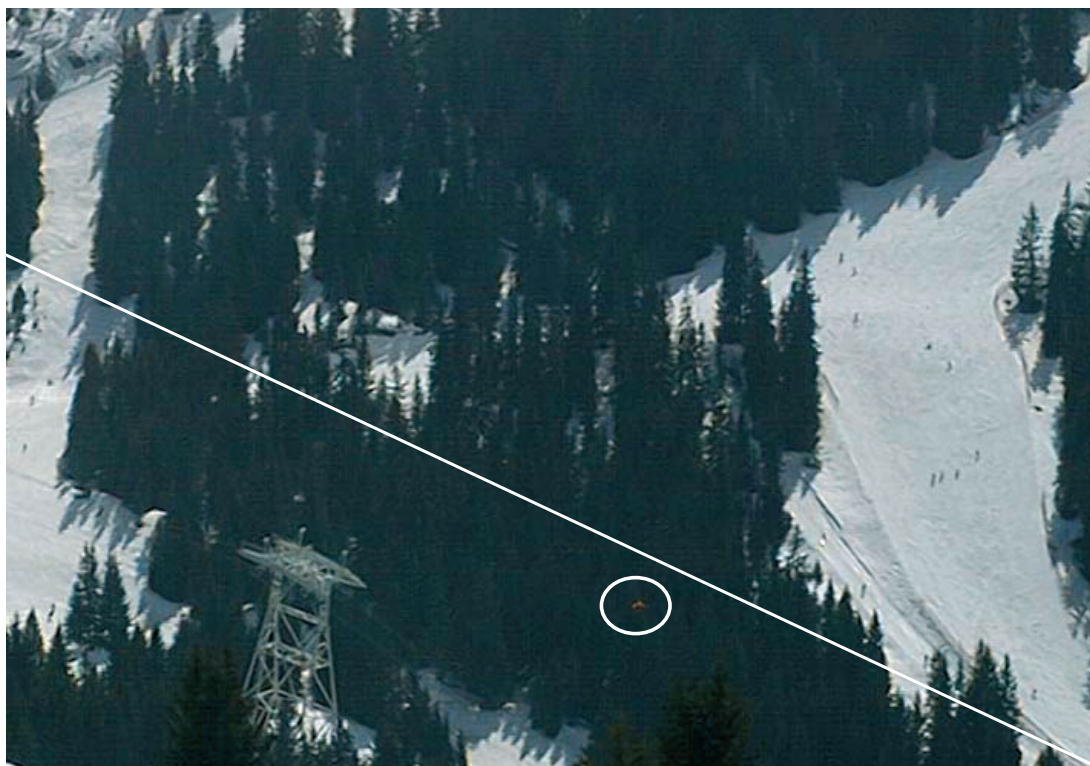
La photographie ci-dessous a été prise à proximité de l'aire de décollage lors d'un vol de reconstitution après la fermeture annuelle de la station de ski, à la même heure que celle de l'accident, dans des conditions météorologiques analogues. Les deux sections du câble se confondent avec les sapins et sont très peu visibles. La position approximative de la section supérieure est matérialisée en blanc.

En dehors de la saison d'activité hivernale, le câble n'est pas utilisé et n'est donc plus mobile. Un cône de couleur orange et blanc (repéré par le cercle blanc) est alors mis en place pour baliser la section du câble supérieur.

Pour repérer les câbles, les pilotes recherchent les poteaux de support, beaucoup plus visibles. Ils sont ainsi alertés sur la présence d'une ligne et peuvent se représenter la position des câbles dans l'espace. Les poteaux adjacents supportant les deux sections de câbles heurtées par l'hélicoptère étaient espacés de 400 mètres et leur dénivelé était de 180 mètres.
