## **ACCIDENT**

### ***survenu à l'avion immatriculé F-POEM***

| <b>Evénement :</b> | arrêt moteur en montée initiale, collision avec un bâtiment. |
| <b>Aéronef :</b> | avion Jodel D 113 3L,<br>moteur Rolls-Royce O-200-A. |

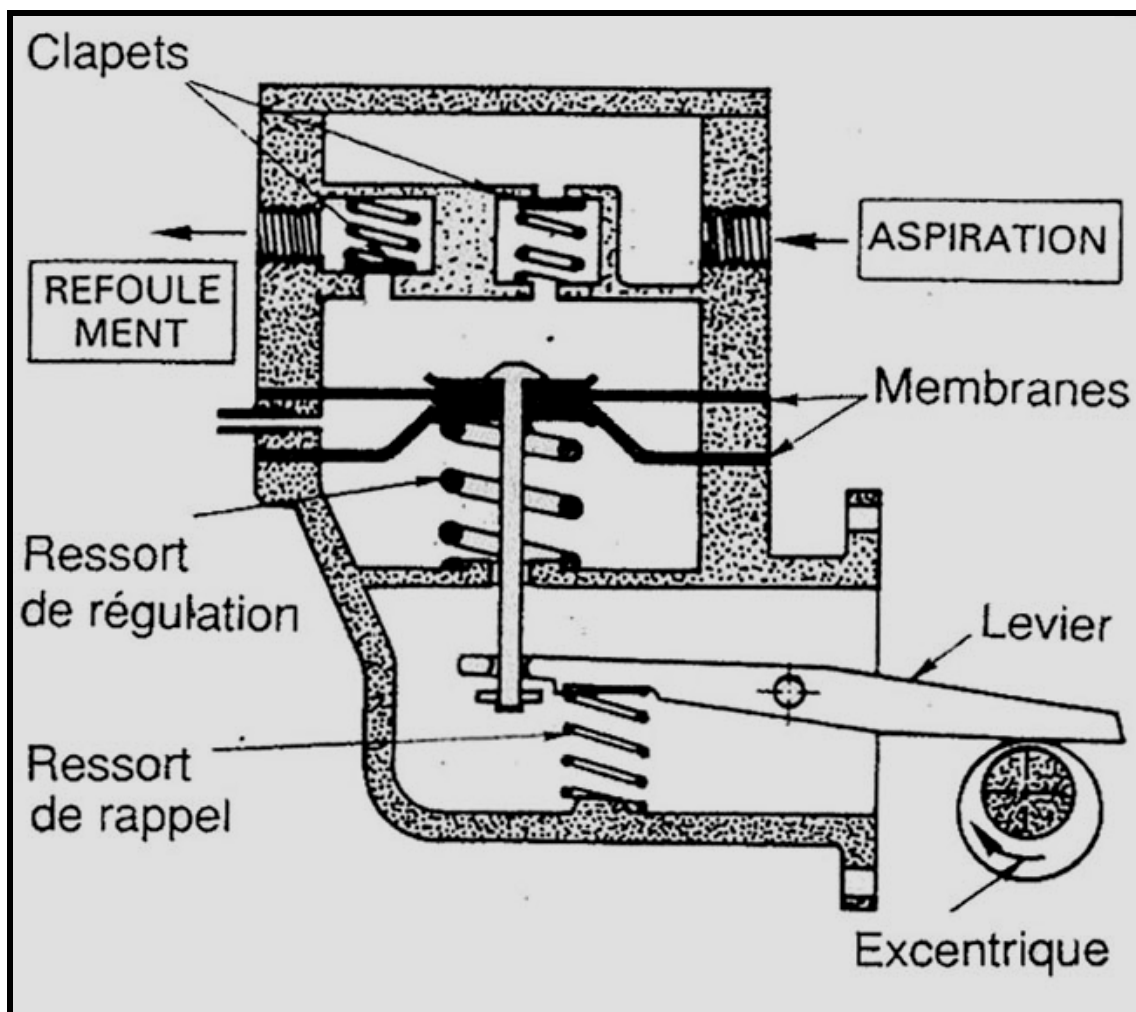
### **schéma de la pompe principale de carburant**

L'examen du moteur montre que la pompe principale de carburant ne pouvait plus fonctionner correctement. Des fragments du joint d'étanchéité du clapet de refoulement étaient coincés dans l'orifice de passage du carburant, empêchant la fermeture du clapet de refoulement (voir photographie et schéma pages suivantes).

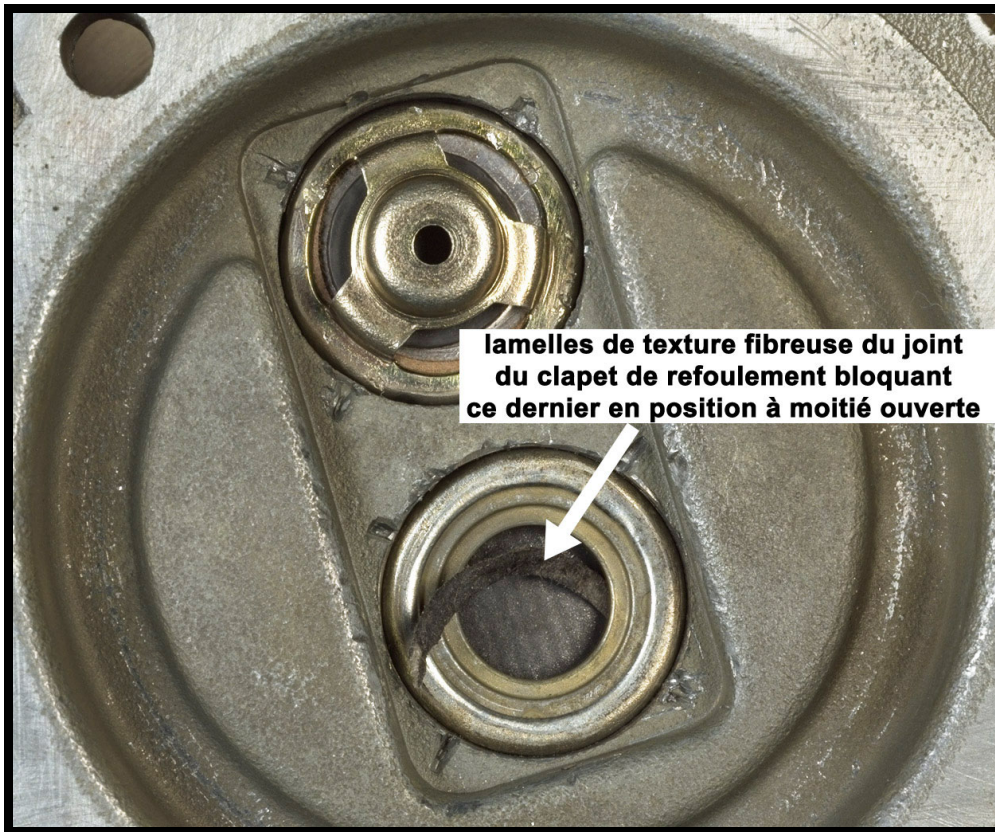
**vue de l'intérieur de la pompe principale de carburant**

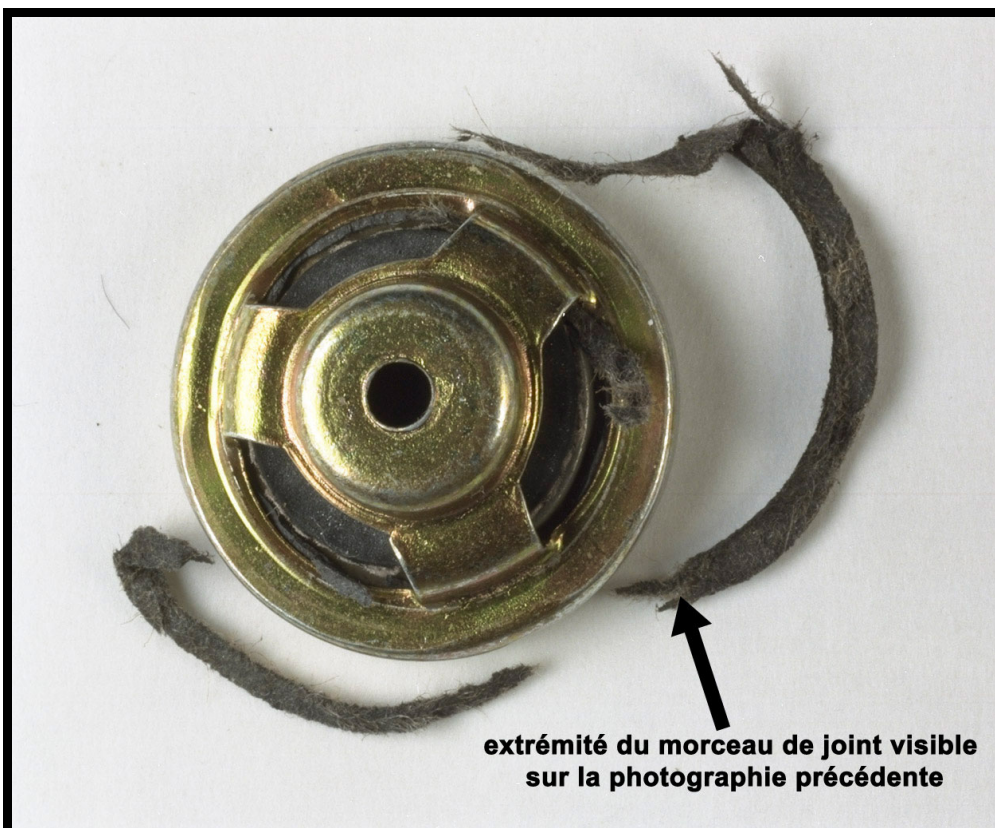
**détail du clapet et des morceaux du joint d'étanchéité récupérés**
