## ACCIDENT

### survenu à l'avion immatriculé F-WGJP

| <b>Événement :</b> | ouverture intempestive de la verrière en vol, décrochage et collision avec le sol pendant l'atterrissage d'urgence. |
| <b>Cause identifiée :</b> | actions et vérifications incomplètes avant le décollage. |

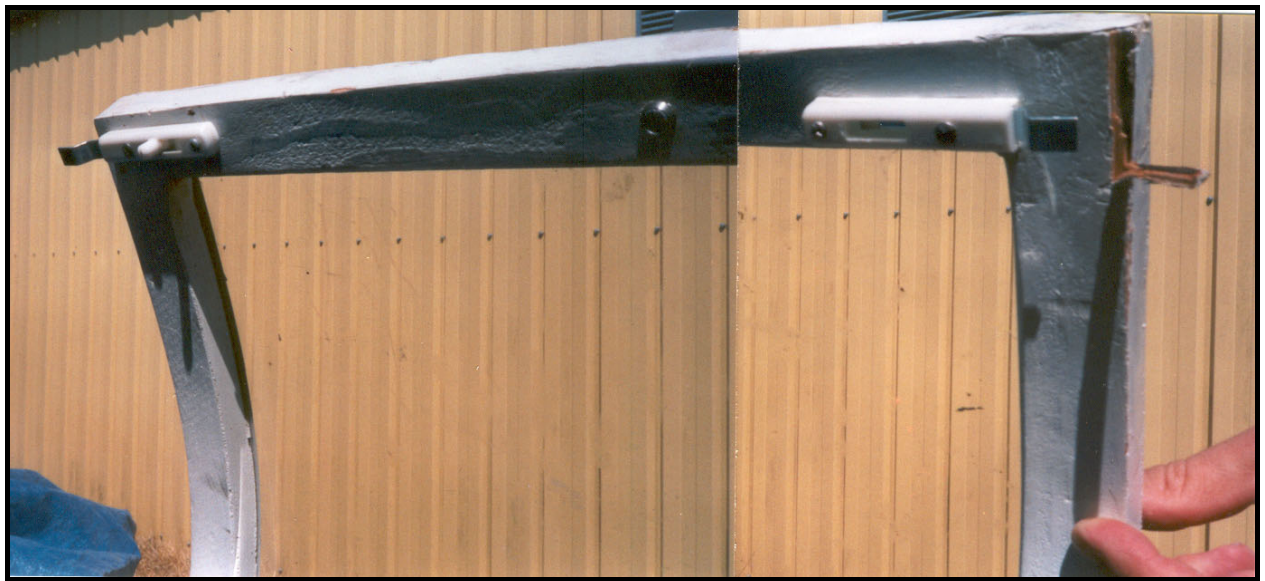
**vues de la verrière et du système de fermeture**

Le système de fermeture est composé de deux loquets dotés d'une position de verrouillage. Ils sont fixés aux extrémités avant et arrière de la demi-verrière (*voir photographie page suivante*).

Le pilote ajoute que pendant le roulage vers la piste il a maintenu la verrière entrouverte. Il s'est aligné et décollé rapidement en raison du trafic important. Il pense qu'il n'a pas terminé l'action de verrouillage du loquet avant de la demi-verrière pendant l'alignement.
