# Rapport

Accident survenu le **26 mars 2002**  
à **Tarnos (40)**  
à l'hélicoptère **Eurocopter AS350 Ecureuil**  
immatriculé **F-WVKI**  
exploité par la **Compagnie Générale des Turbo-Machines**

Bureau d'Enquêtes et d'Analyses  
pour la sécurité de l'aviation civile

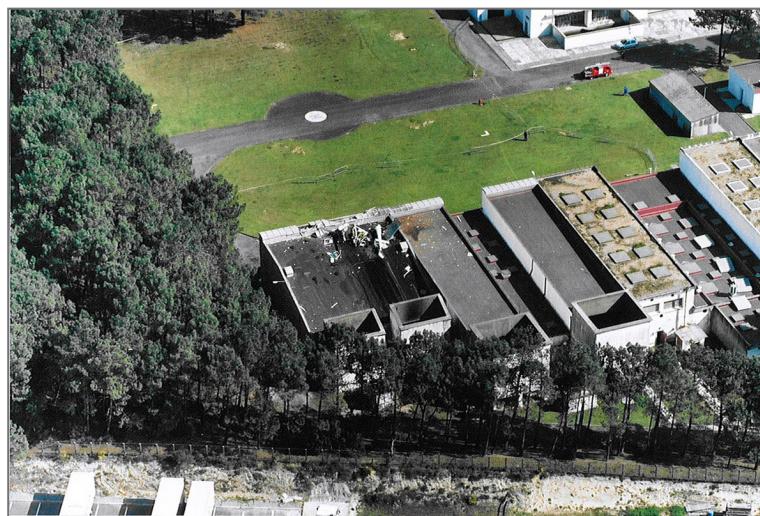
Le bâtiment heurté par l'hélicoptère se trouve dans la partie sud-ouest de l'usine et abrite des bancs d'essais moteurs. Il est à environ cinquante mètres de l'hélisurface.

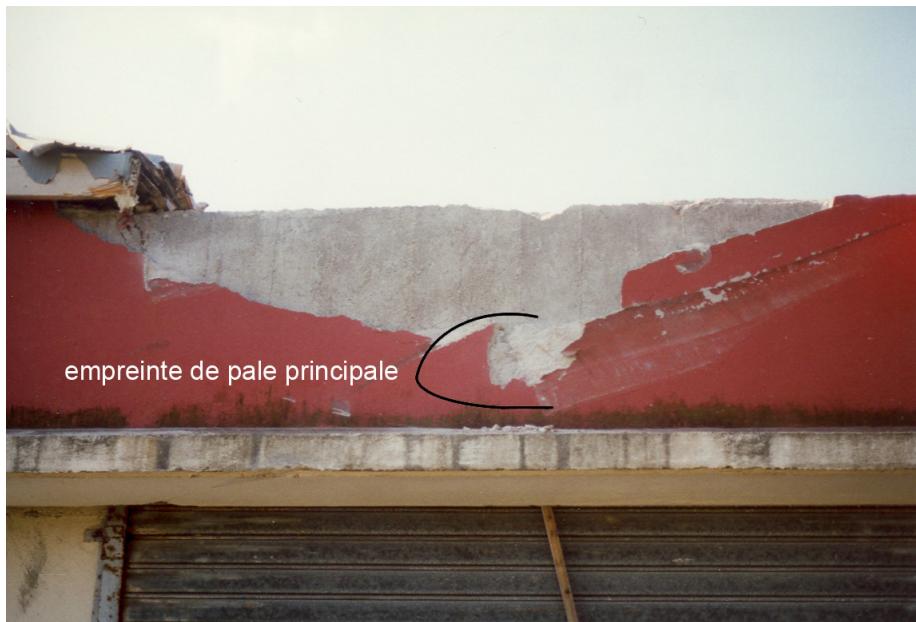
La toiture et la partie supérieure de la façade du bâtiment ont été endommagées. Des empreintes de pales principales y sont visibles : la peinture de la façade porte des traces de frottement avec présence de dépôts de couleur gris foncé et argent.

Une importante quantité de carburant s'est répandue sur le toit après l'impact.
