INCIDENT

survenu à l'avion immatriculé F-BVMF

Événement :	sortie longitudinale de piste après interruption du décollage.
Cause identifiée :	décision tardive d'interrompre le décollage.

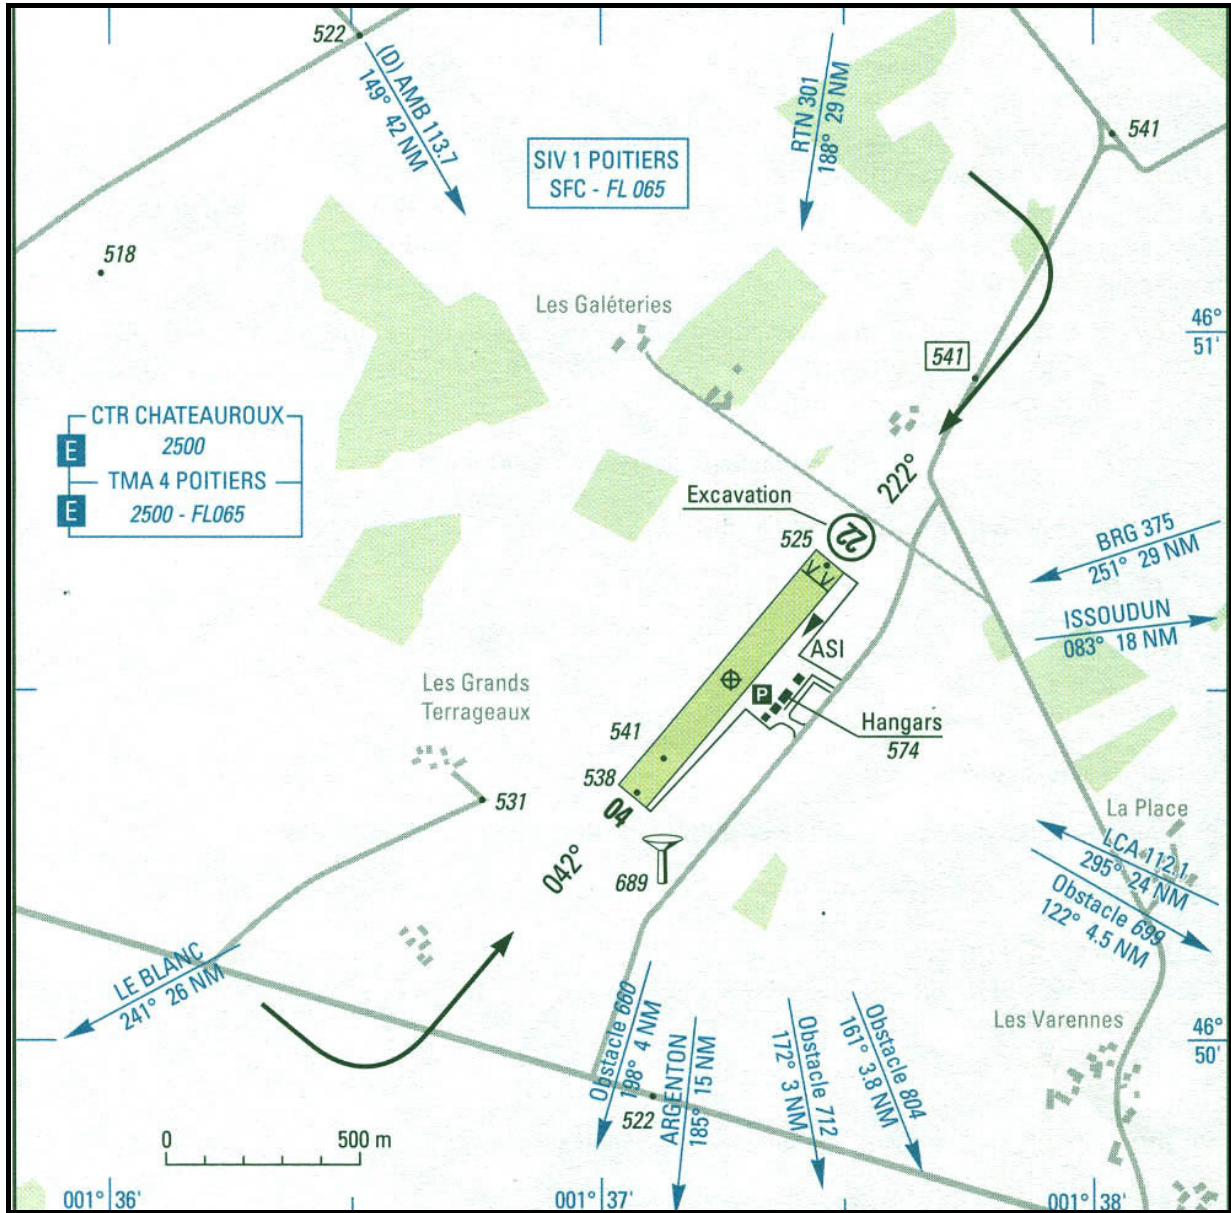
carte VAC de l'aérodrome de Châteauroux Villers

Le pilote explique qu'il emprunte la piste pour aller s'aligner au seuil 22 (cette piste est bombée, voir carte VAC page suivante). La distance de roulement au décollage lui paraît bien plus importante que d'habitude. Il attribue cette particularité à l'état boueux de la piste. Juste au moment de la rotation, les roues du train principal sont brutalement freinées par une zone détrempée. La roue avant reprend contact fermement avec le sol. Le pilote, surpris, hésite un instant à interrompre le décollage puis tire sur la manette de frein. L'avion glisse sur le sol gras, sort de piste dans l'axe et s'immobilise à une dizaine de mètres au-delà de l'extrémité.
