## ACCIDENT

### survenu à l'avion immatriculé F-GDNS

<b>Événement :</b>	collision avec le relief par conditions météorologiques défavorables.
<b>Cause identifiée :</b>	obstination à atteindre la destination.
<b>Cause probable :</b>	prise en compte insuffisante des informations météorologiques lors de la préparation du vol.

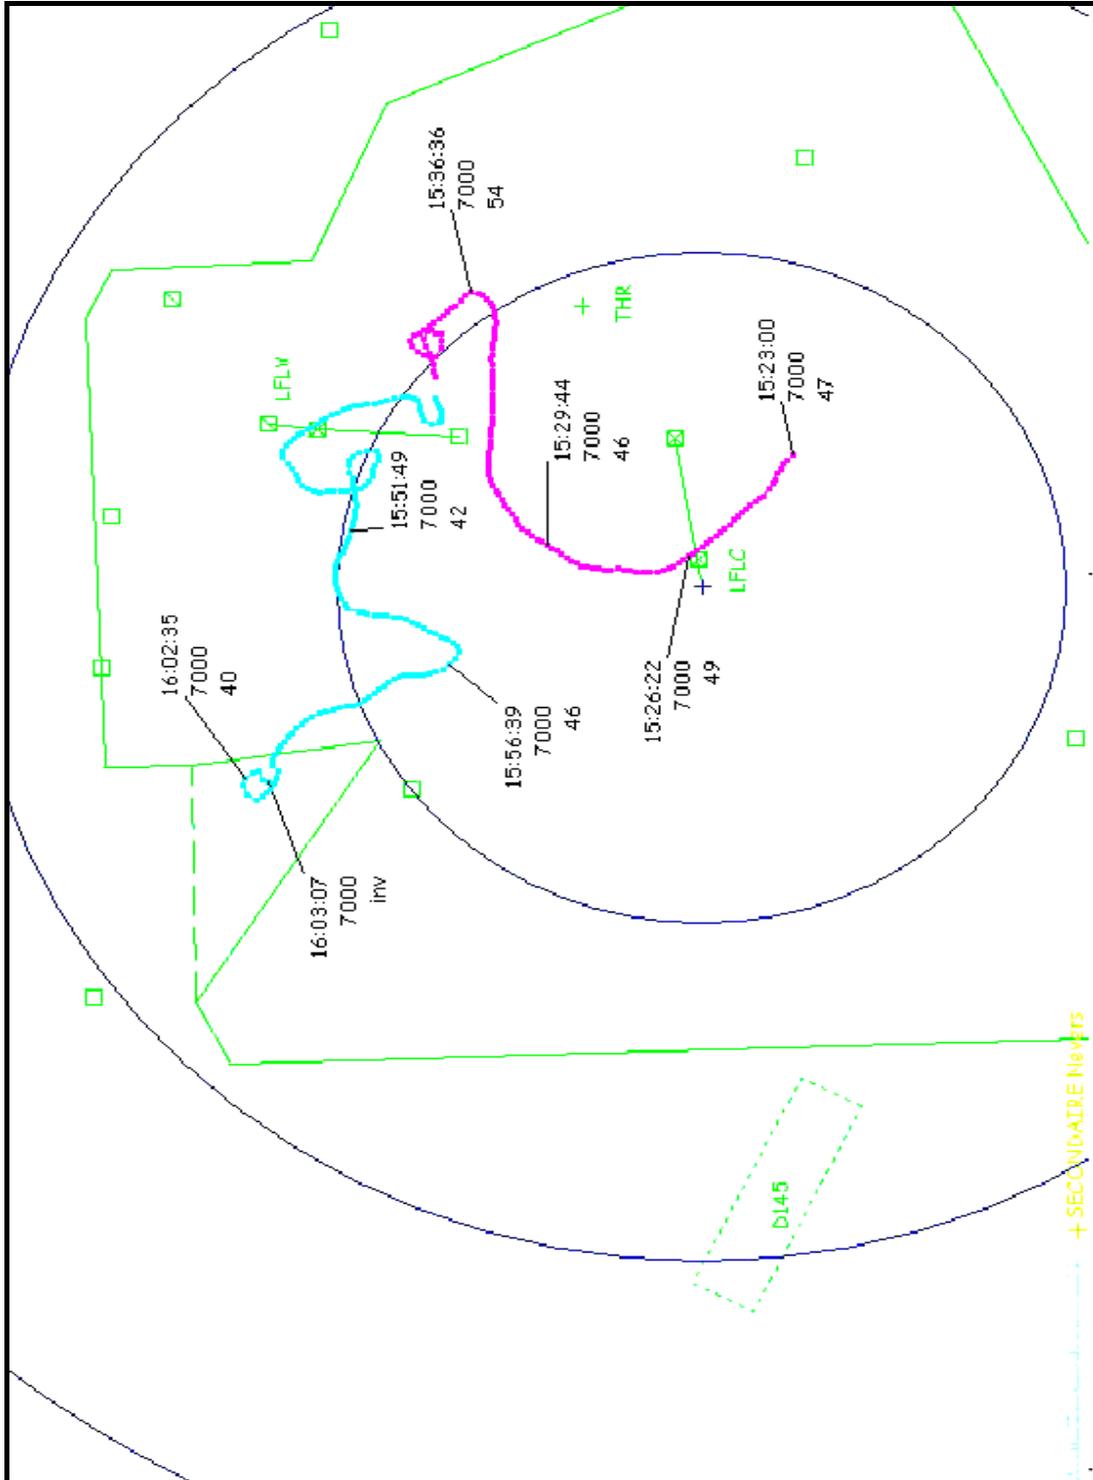
**trajectoire radar**  
(code transpondeur 70 00 – heures UTC)

Le contrôleur l'informe que la visibilité sur l'aérodrome de Saint-Yan est de six kilomètres avec de la pluie et une couche nuageuse à 1300 pieds et que les conditions météorologiques à Nevers sont "meilleures". Six minutes plus tard le pilote demande au contrôleur de lui préciser sa position. Il se trouve à une douzaine de nautiques au sud de Vichy. Il annonce qu'il est en conditions VMC à 5000 pieds avec un cap à l'est en vue d'une trouée. Le contrôleur lui communique les paramètres météorologiques de Nevers (58) : "visibilité dix kilomètres, nuages épars à 2300 pieds et couvert à 8300 pieds". Le pilote décide de mettre le cap sur Nevers. A 16 h 38 min il signale qu'il est en vue d'une trouée dans la couche nuageuse et qu'il effectue un 360° pour perdre de l'altitude. A la demande du contrôleur craignant de le perdre en contact radio il contacte la tour de Vichy. L'agent AFIS lui indique un vent du 360° de cinq nœuds, une visibilité de sept kilomètres avec de la pluie et des nuages fragmentés à 1000 et 3300 pieds. A 16 h 51 min 50 s le pilote signale qu'il cherche une trouée puis demande le code OACI de Nevers. A 16 h 58 min 35 s il annonce qu'il "repart vers Nevers". Sa dernière émission radio est enregistrée à 16 h 58 min 50 s lorsqu'il demande la fréquence de Nevers. La dernière trace de l'avion est enregistrée par le radar à 17 h 03 (*voir trajectoire radar page suivante*).

L'examen du site de l'accident montre que l'avion a heurté le sol en virage avec une très forte énergie et une assiette à piquer de quarante cinq degrés environ.
