ACCIDENT

survenu à l'avion immatriculé F-PYQL

Événement :	départ en virage engagé au cours d'une démonstration aérienne, collision avec le sol.
Causes probables:	choix d'un positionnement relatif erroné au départ de la figure, altération des capacités du pilote.

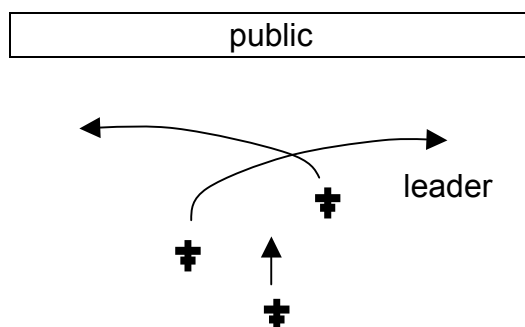
Figure de percussion vue de dessus

En démonstration de vol en patrouille, les trois avions se présentent face au public à la même hauteur de 350 pieds et à une vitesse de 150 nœuds perpendiculairement à l'axe principal d'évolution pour réaliser une figure dite de "percussion". L'équipier de droite vire à gauche en même temps que l'équipier de gauche vire à droite derrière lui, tandis que l'équipier arrière monte en chandelle. Les trois actions sont simultanées et déclenchées sur un "Top" du leader. Les trajectoires des avions doivent rester éloignées du public, par rapport à des repères au sol (piste et voie de circulation).

Lors de son virage, l'équipier de gauche perd de la hauteur. Cette perte se poursuit alors que l'avion est à forte inclinaison dans la suite de son virage. Le saumon de l'aile droite percute à grande vitesse une butte puis l'avion se disloque.
(suite page suivante)

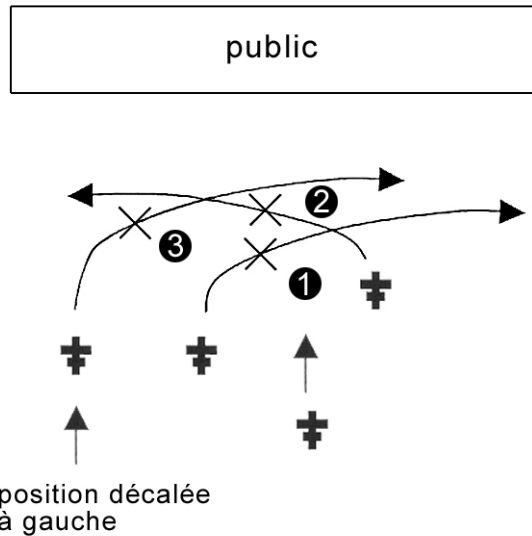
La position relative des avions au départ de la figure a pu entraîner pour le pilote accidenté un croisement de l'avion devant lui différent du croisement habituel.

Le schéma ci-après illustre les conséquences d'une position trop décalée à gauche de l'équipier de gauche qui se trouve donc après le " top " du leader sur une trajectoire (position " 3 ") convergente par rapport à l'avion de droite (position " 2 ") au lieu de le croiser avec la séparation habituelle (position " 1 ").

Cette situation associée à l'obligation de rester à l'intérieur de limites repérées au sol peut l'avoir amené à augmenter son inclinaison. A forte inclinaison, il est plus difficile de maintenir son altitude. Toute descente, même légère, accroît la vitesse ainsi que le facteur de charge et l'inclinaison. En s'amplifiant, ce processus s'apparente à un début de virage engagé qui conduit à une collision avec le sol du fait de la faible hauteur d'évolution.
