## **ACCIDENT**

### ***survenu à l'avion immatriculé F-GGSL***

| <b>Evénement :</b> | sortie latérale de piste au décollage, collision avec le PAPI. |

| <b>Aéronef :</b> | avion Robin DR 400-140 B. |

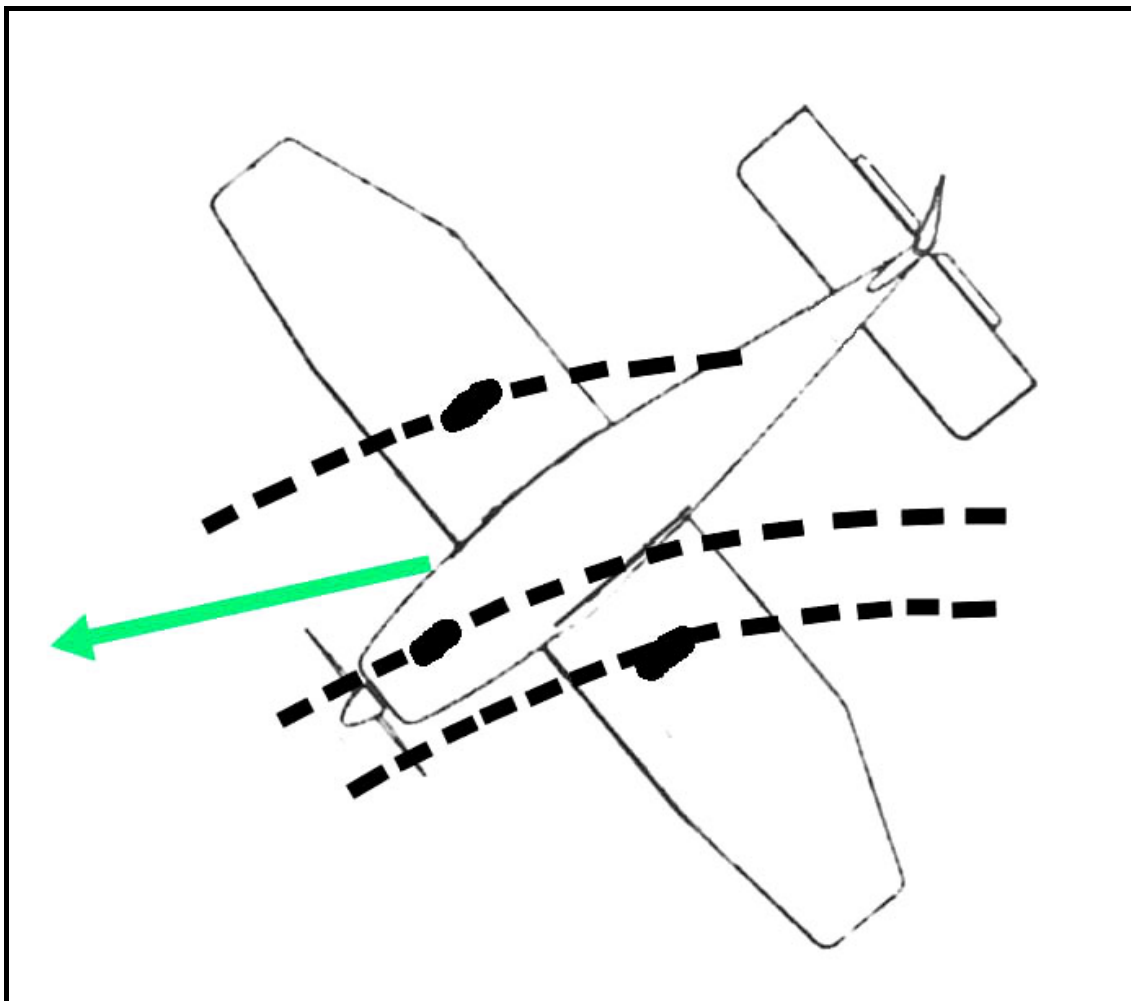
Les traces des roues sur la piste montrent que l'avion, avant la sortie de piste, dérapait à droite. (voir croquis page suivante)

Lors de la course au décollage, alors que les effets du vent de travers et du couple moteur n'étaient pas suffisamment contrés, l'assiette de l'avion a progressivement augmenté. L'amortisseur du train avant se détendant, la roulette s'est vraisemblablement réalignée dans l'axe longitudinal de l'avion (verrouillage en position vol). Le pilote ne disposait plus que de la gouverne de direction, encore peu efficace, pour rejoindre l'axe centrale de la piste. L'action du pilote sur le palonnier droit et probablement sur le frein droit ont provoqué le dérapage de l'avion sur la piste. La réduction tardive des gaz n'a alors pas permis au pilote d'éviter les obstacles.

La position du manche plutôt secteur arrière et la position du centre de gravité en limite arrière ont fortement contribué à la perte d'efficacité du train avant empêchant de contrer les effets du couple moteur et du vent traversier (effet girouette).

traces du train d'atterrissage
