## **ACCIDENT**

### ***survenu à l'avion immatriculé F-BOUF***

| <b>Evénement :</b> | collision avec obstacle en montée initiale après remise de gaz. |

### accident du F-BOUF le 4 mars 2002

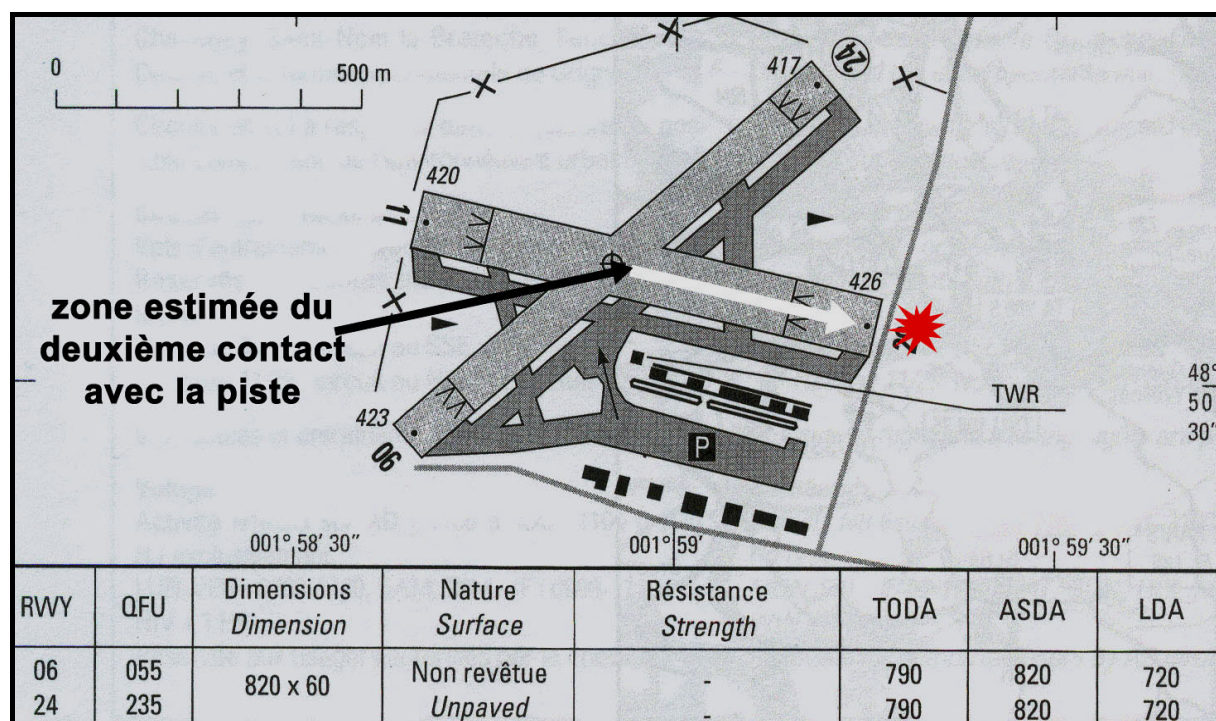
| <b>Conséquences et dommages :</b> | aéronef fortement endommagé, clôture d'aérodrome et quelques pommiers endommagés. |

Le pilote explique qu'après trois circuits d'aérodrome terminés par des touchés-décollés, il présente l'aéronef en finale pour un atterrissage complet en piste 11. Lors de l'atterrissage "trois points" l'avion rebondit et reprend contact avec la piste environ deux cent cinquante mètres après le seuil de piste 11. Pendant le roulement, le pilote freine sur l'herbe humide et le sol meuble mais la décélération est faible. Se rapprochant rapidement de l'extrémité de la piste et de la clôture d'aérodrome, il envisage de virer par la droite quitte à faire un "cheval de bois" mais il remet les gaz par réflexe. L'avion décolle. Le train d'atterrissage accroche la clôture de l'aérodrome haute de un mètre cinquante. L'aéronef déstabilisé termine sa course en pylône une dizaine de mètres plus loin dans un champ de pommiers.
