ACCIDENT

survenu à l'hélicoptère immatriculé F-GHVQ

Aéronef : hélicoptère Aérospatiale SE 313 B "Alouette 2".

Date et heure : samedi 22 juin 2002 à 16 h 50.

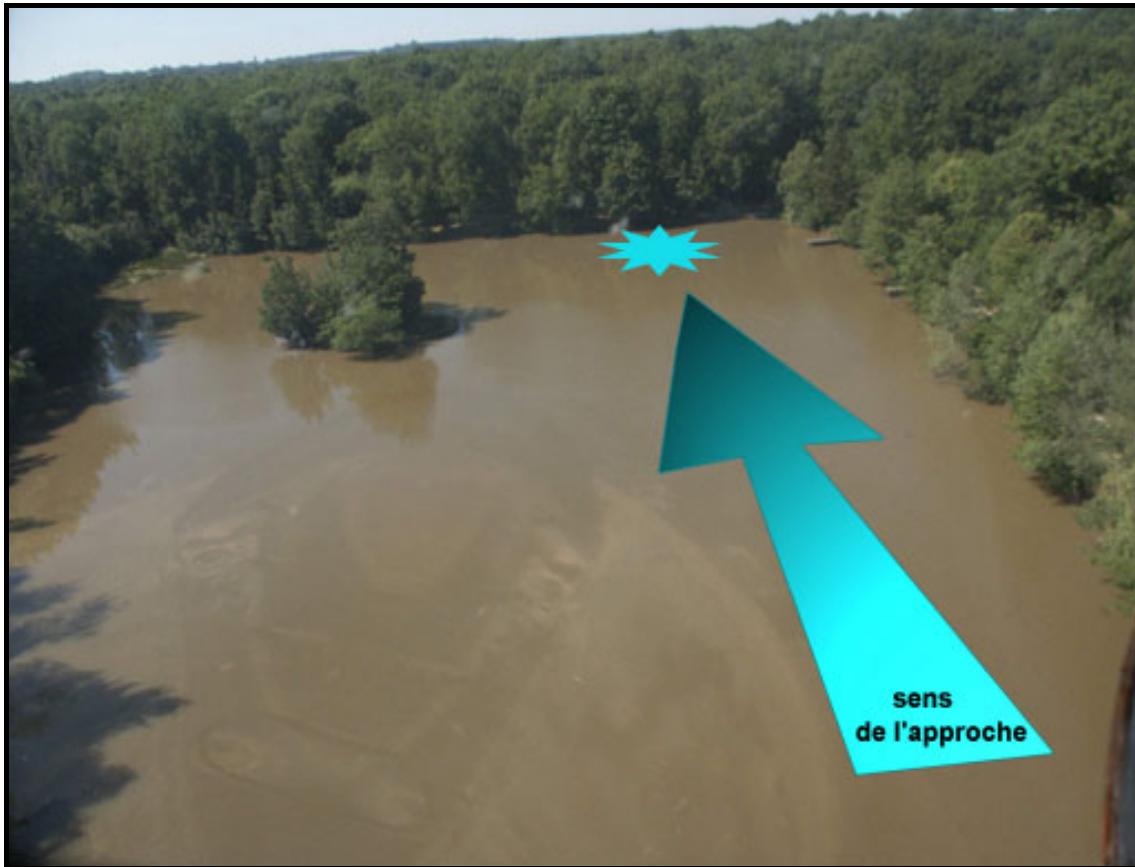
Après quinze minutes de vol, l'hélicoptère est en vol stationnaire, à environ cinq mètres au-dessus de l'étang du domaine, près d'un angle formé par les rives bordées d'arbres hauts d'une vingtaine de mètres (voir photographie page suivante). Le pilote actionne la commande de pas général pour prendre de la hauteur. A cet instant, il entend un bruit ressemblant à des claquements. Il constate simultanément l'allumage du voyant d'alarme de limite de puissance et l'enfoncement de l'hélicoptère. Il ne peut empêcher l'hélicoptère de descendre et de toucher l'eau. L'hélicoptère bascule sur le côté droit, coule et se couche sur le fond de l'étang profond d'environ un mètre cinquante (voir photographie page 37). Le pilote et les trois passagers sortent indemnes de l'hélicoptère après l'avoir évacué.

vue aérienne de l'étang et sens de l'approche de l'hélicoptère sur le plan d'eau

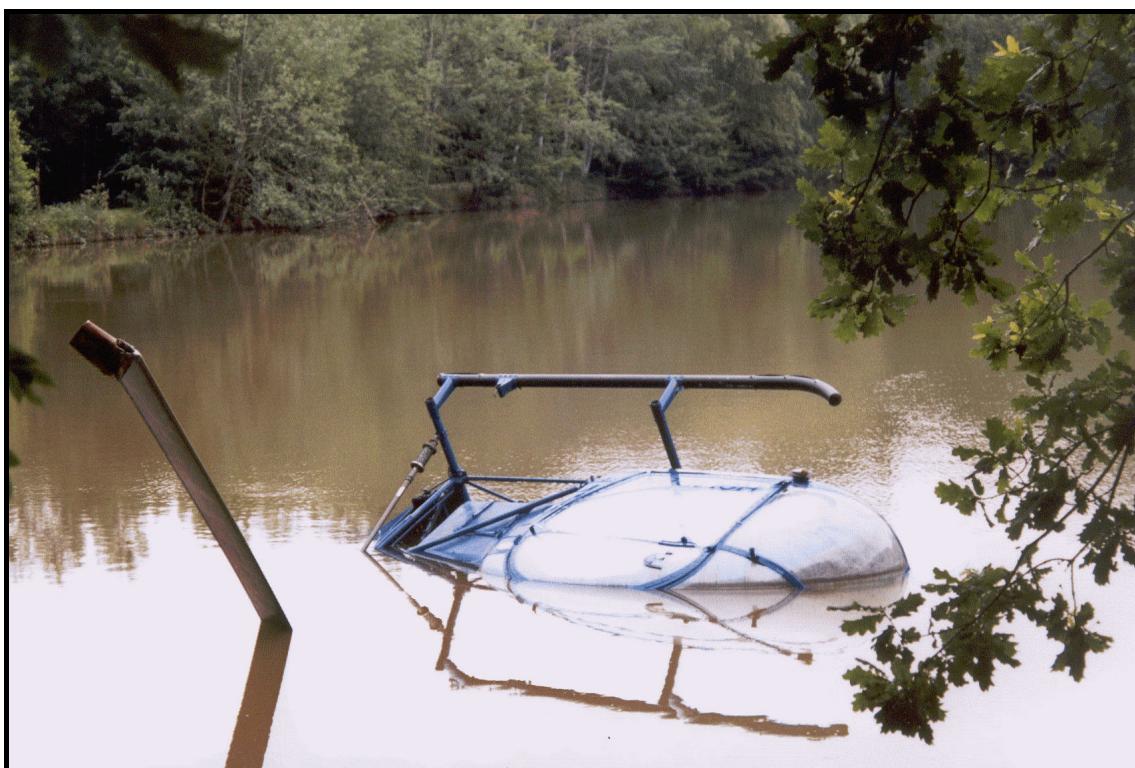
L'hélicoptère était immergé dans une eau trouble. L'évacuation de l'hélicoptère a pu se réaliser sans difficulté compte tenu que la porte gauche était hors de l'eau.

Le pilote ressent une perte de puissance. Il ne peut pas rejoindre la terre ferme sans décoller. Il est contraint à tirer la commande de pas général pour éviter de tomber dans l'eau. L'Alouette 2, sans système de flottabilité de secours, étant en vol stationnaire au-dessus de l'étang entouré d'arbres, la chute dans l'eau est inévitable. Aucun des occupants n'y est préparé. La faible profondeur de l'étang à cet endroit et la porte gauche restée hors de l'eau ont permis l'évacuation de l'aéronef sans difficulté.

hélicoptère immergé
