*Accident  
survenu le 18 mai 2002  
à Vauciennes (51)  
à l'hélicoptère  
Hughes Schweizer 269 C  
immatriculé F-GJYZ*

**RAPPORT**  
**f-yz020518**

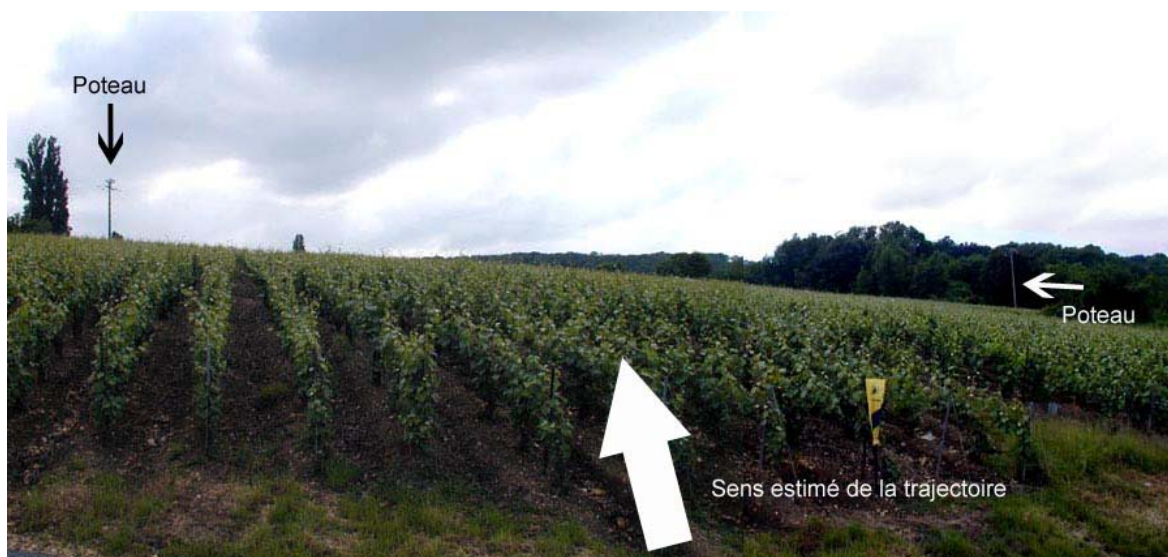
Le site est constitué d'un champ de vignes en dévers bordé à l'ouest par une ligne électrique moyenne tension (20 000 volts) orientée selon un axe nord-sud. Les trois câbles à sept brins de la ligne électrique sont rompus. Ils reliaient deux poteaux distants de quatre-vingts mètres et d'une hauteur de onze mètres. Les câbles ont été sectionnés pratiquement à mi-distance entre les poteaux, dans leur partie la plus basse, dont la hauteur est estimée à six mètres.

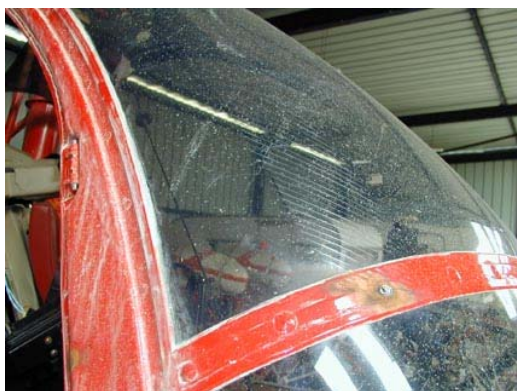
L'épave principale repose à plat à trente mètres en contrebas de la ligne électrique<sup>(2)</sup>. Elle est orientée au cap 260°. La partie arrière de la poutre de queue est désolidarisée de la cellule. La rupture est statique. L'extrémité de la queue avec le rotor anti-couple est retrouvée dans un bosquet à environ cinquante mètres en contrebas de l'épave principale. La partie gauche de la cellule est fortement endommagée. Elle est déformée en compression et porte des traces de terre. Le patin gauche est plié vers le bas. Le tableau de bord est peu endommagé. Les rampes d'épandage sont écrasées. Les réservoirs de produits de traitement sont retrouvés vides. Une forte odeur d'essence est présente.

La verrière, relativement propre, est brisée sur toute sa moitié gauche. Elle présente sur sa partie droite des traces de frottement avec les câbles électriques, du bas vers le haut. Des traces d'arcs électriques sont observées sur les montants métalliques.

<sup>(2)</sup> La photographie ci-dessus a été prise après le déplacement de l'épave.

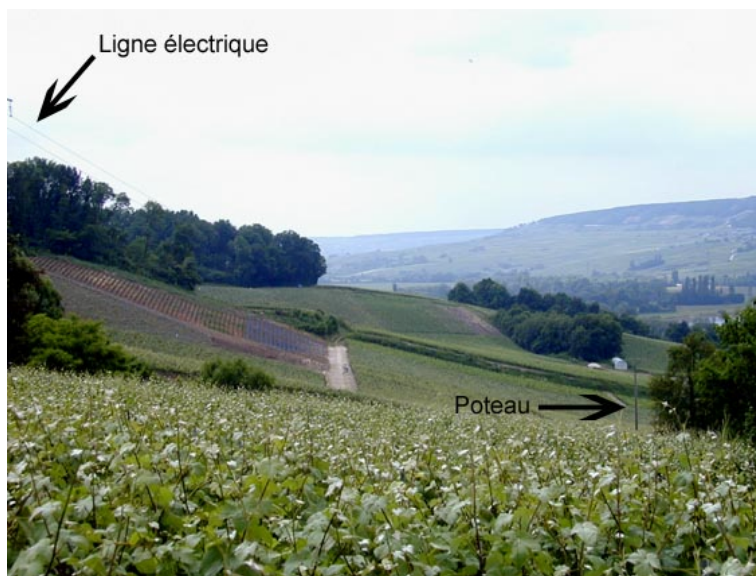
Au moment de l'accident, la trajectoire de l'hélicoptère était pratiquement perpendiculaire à la ligne électrique. Celle-ci passe devant un bosquet. Le poteau droit pouvait être masqué par les arbres.

En vol, vus depuis une hauteur de six mètres, les câbles apparaissent sur le fond vert de la végétation. Il est alors très difficile de les discerner (cf. photographie ci-contre d'une autre ligne électrique, située à proximité du lieu de l'accident).
