## **INCIDENT**

### **survenu à l'avion immatriculé F-BOZU**

| <b>Evénement :</b> | arrêt moteur en montée initiale, atterrissage d'urgence hors piste. |
| <b>Cause identifiée :</b> | défaut de serrage des deux demi-carters. |

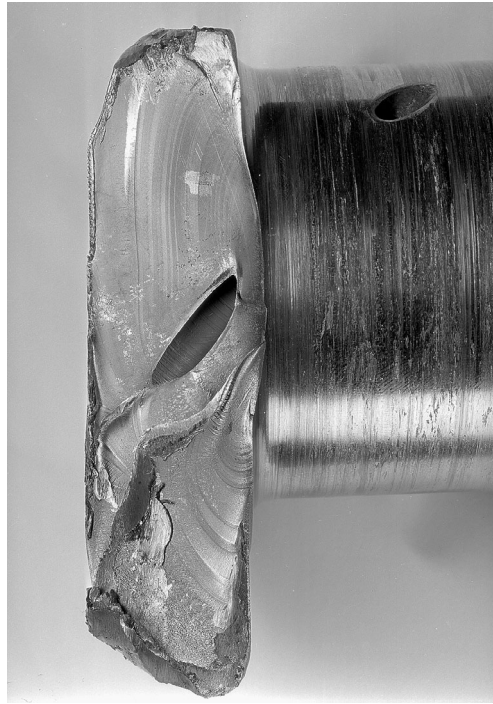
Les principaux endommagements constatés à l'ouverture du moteur concernent la rupture du vilebrequin et l'usure des coussinets de son palier central. Le démontage montre que la joue n°4 du vilebrequin s'est rompue en fatigue, entre le tourillon du palier central et le maneton de la bielle n°3. Cette fissuration en fatigue s'est amorcée sur trois sites voisins, dans la zone de congé de raccordement arrière du tourillon. Quarante à cinquante lignes d'arrêt sont dénombrées au-delà d'une première plage de propagation beaucoup plus fine, indiquant que les fissures se sont propagées pendant une durée relativement importante.

Figure 1 : Faciès de la rupture en fatigue du vilebrequin.

L'arrêt du moteur a été causé par la rupture en fatigue de la joue N°4 du vilebrequin.

Les examens ont montré que la fissuration en fatigue a été amorcée à la surface du congé de raccordement du tourillon du palier central, sur des traces de frottements et de surchauffes légères résultant d'un contact anormal en fonctionnement avec les coussinets.

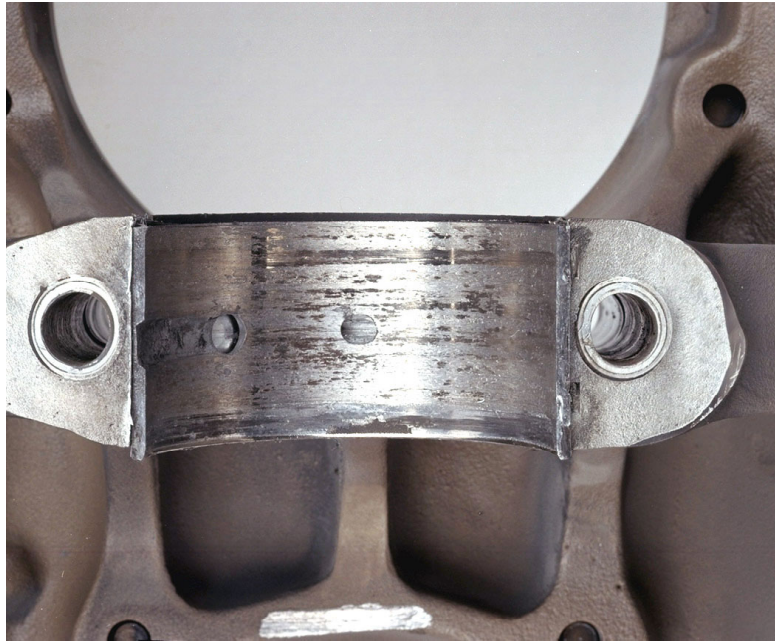
- La mise en rotation des coussinets du palier central, après effacement de leurs ergots de positionnement dans les alésages des deux demi-carters, puis leur recul jusqu'au congé arrière du tourillon de palier.
- Une importante corrosion de contact généralisée sur les plans de joints du palier central et de l'arbre à cames voisin, ainsi que l'écrasement des joints d'étanchéité autour des tirants d'assemblage traversant ces plans de joints.
- La présence de fines rayures et écaillages sur la couche superficielle de la zone d'amorce de la cassure du vilebrequin, ainsi que quelques zones de surchauffe très superficielles.
- Des baisses de dureté sur les zones localement surchauffées par les frottements et contacts avec les coussinets.

Figure 2 : Coussinet du palier central, décalé vers l'arrière (vers le bas sur la photographie) ; Traces de fretting sur le plan de joint.

Une insuffisance ou une perte de serrage du bloc moteur a favorisé la mise en rotation et le déplacement axial de ces coussinets jusqu'à leur contact avec le congé arrière du tourillon. Ce défaut de serrage est attesté par les traces de corrosion de contact sur les plans de joints des deux demi-carters.

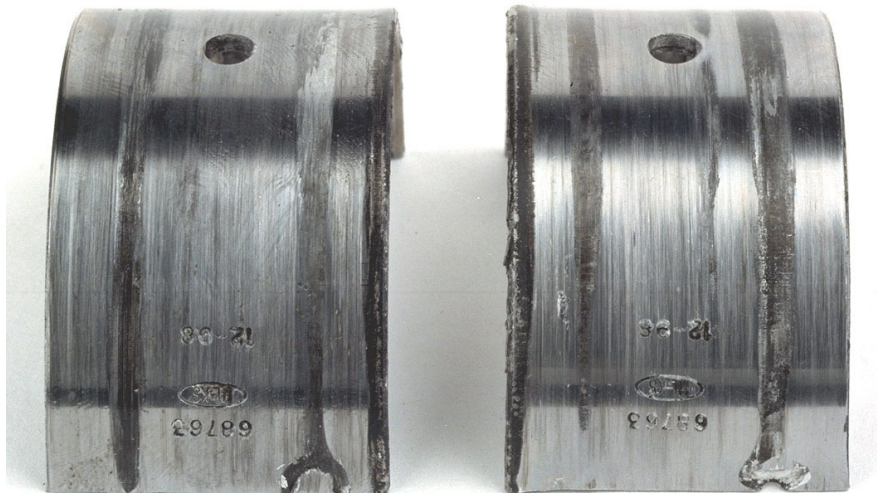
Figure 3 : Traces de rotation sur la surface extérieure des coussinets.

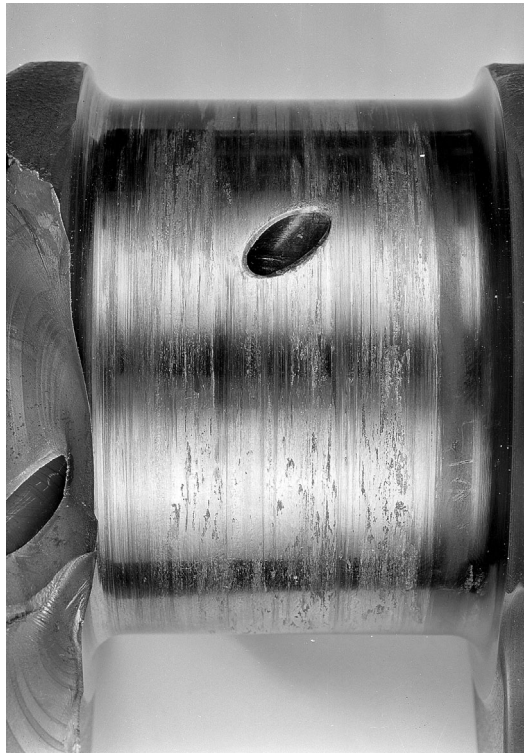
Figure 4 : Traces de frottement et rayures sur le tourillon, déportées vers le congé arrière (à gauche sur la photographie).
