## **ACCIDENT**

### **survenu au planeur immatriculé HB-1932**

<b>Événement :</b>	perte de contrôle à proximité du relief.
<b>Cause probable :</b>	contrôle insuffisant des paramètres du vol.

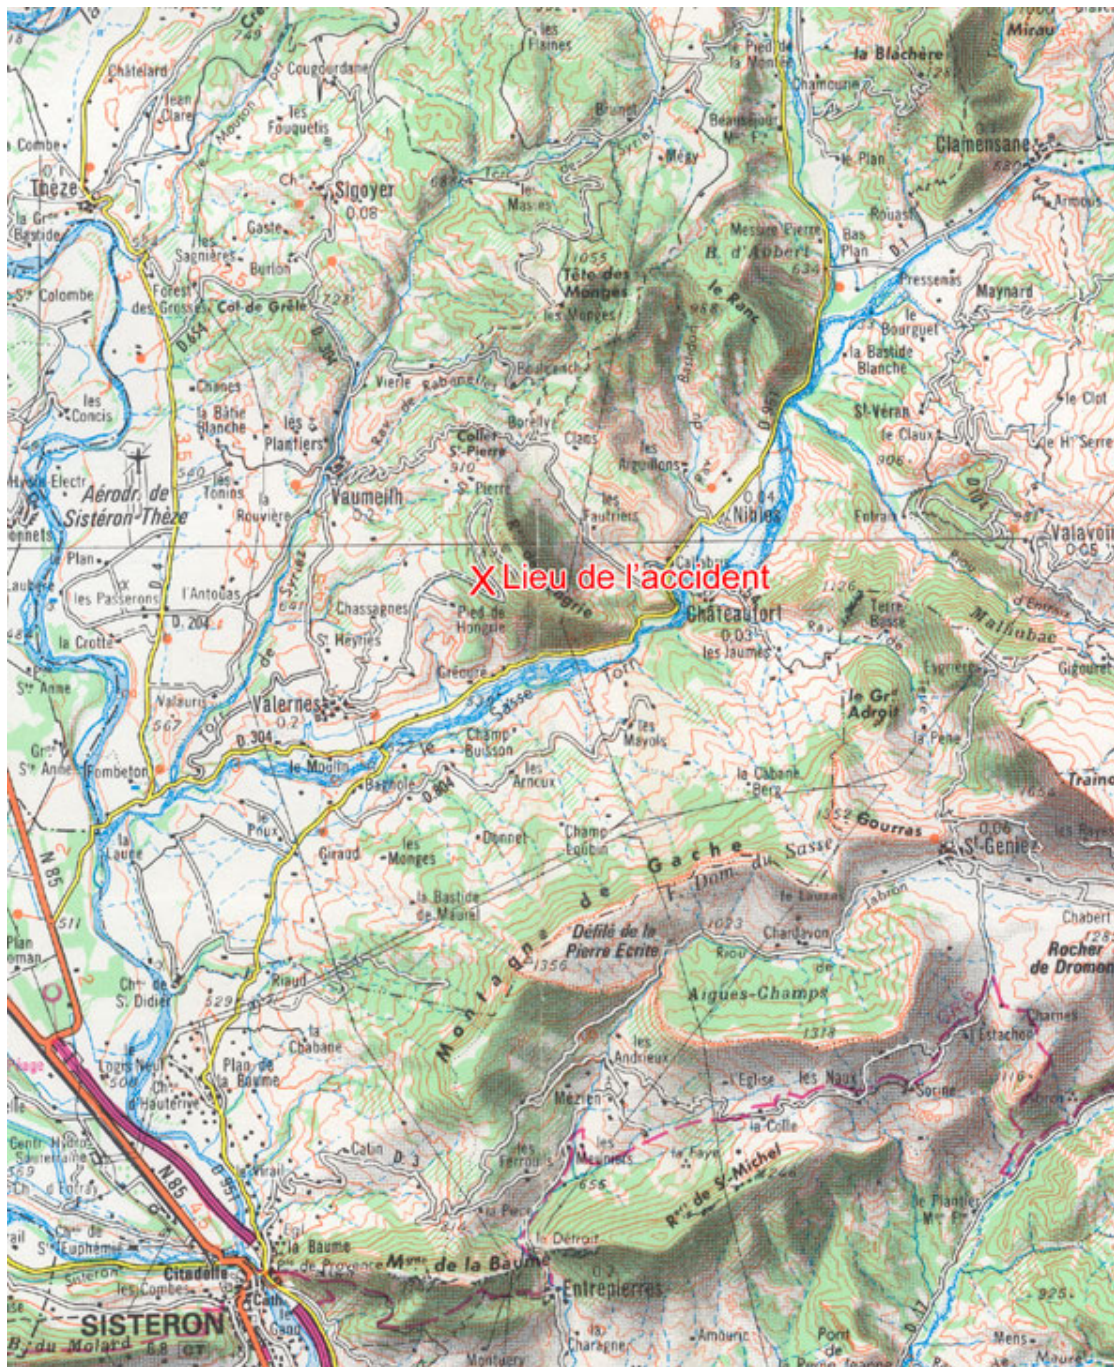
HB-1932 du 2 avril 2002

L'examen du site et de l'épave montre que le planeur a percuté le sol à plat avec une vitesse verticale importante et avec une vitesse horizontale très faible.
