# Rapport

Accident survenu le **26 octobre 2002**  
sur l'**aérodrome de Saint-Barthélemy (971)**  
au **Pilatus PC 12**  
immatriculé **HB-FOP**  
exploité par **Translem**

**BEA**

Bureau d'Enquêtes et d'Analyses  
pour la sécurité de l'aviation civile

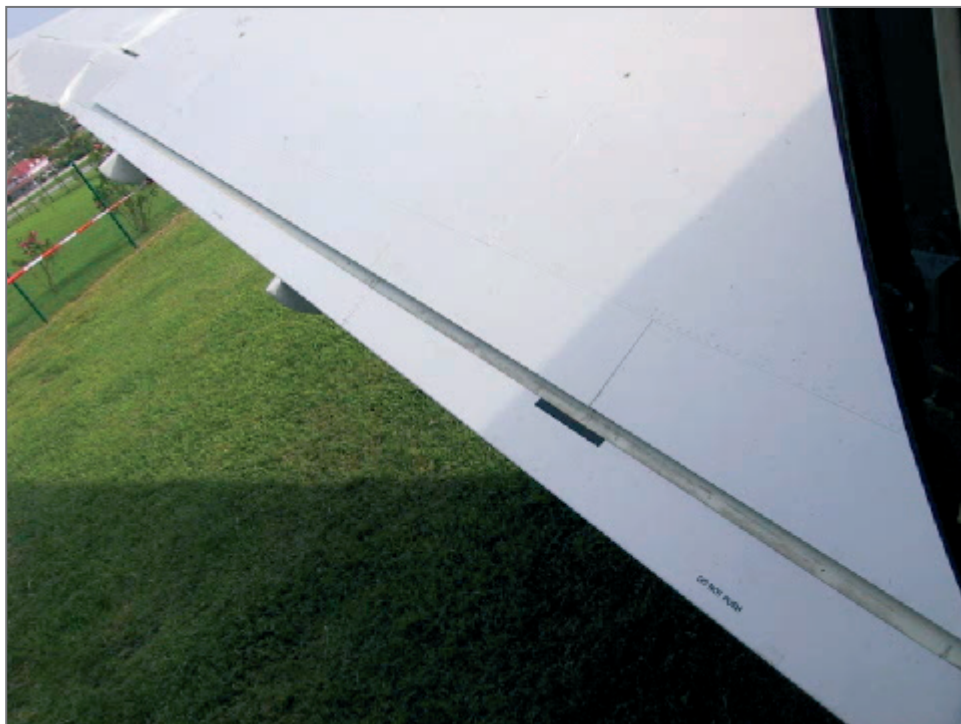
Photo 1

Le train avant est cassé. Le train principal droit est replié ; le gauche est voilé. Le fuselage est fortement endommagé à l'avant. Les pales de l'hélice sont retrouvées bord d'attaque vers l'arrière, endommagées ; elles sont libres en rotation. La commande de pas est cassée. Les ailes sont endommagées.

Les volets sont légèrement sortis. Le volet gauche est sorti de trois centimètres. Dans l'interstice généré par ce braquage sont coincés des éléments de végétation. La manette de commande est sur 40°. Un disjoncteur d'un ampère correspondant à la commande des volets est retrouvé déclenché. Lors d'une mise sous tension ultérieure, disjoncteur enclenché, il a été vérifié que l'indication de position des volets dans le cockpit était cohérente avec leur position réelle (environ 3°) et que les volets fonctionnaient correctement dans les deux sens.
