# Rapport

Accident survenu le **23 août 2002**  
sur l'**aérodrome de La Mole (83)**  
au **Cessna C 310 R**  
immatriculé **N920RP**  
exploité par **Avalon Air Services Inc. Trustee**

Bureau d'Enquêtes et d'Analyses  
pour la sécurité de l'aviation civile

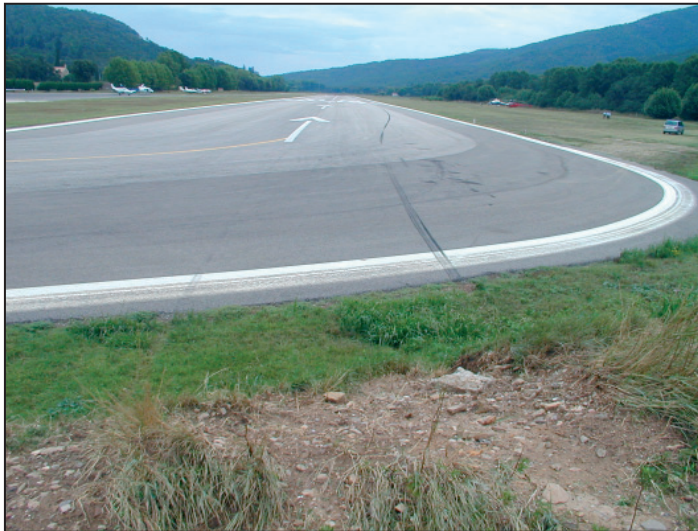
Les traces de pneus sur la piste montrent que l'avion a dévié légèrement sur la gauche, avant de revenir vers l'axe et de sortir de piste longitudinalement. Dans l'axe de la piste se trouve le talus que l'avion a franchi avant de s'écraser dans la rivière. Il s'agit en fait d'une digue destinée à protéger le terrain des effets des crues de la rivière.

Vue de la piste depuis le talus

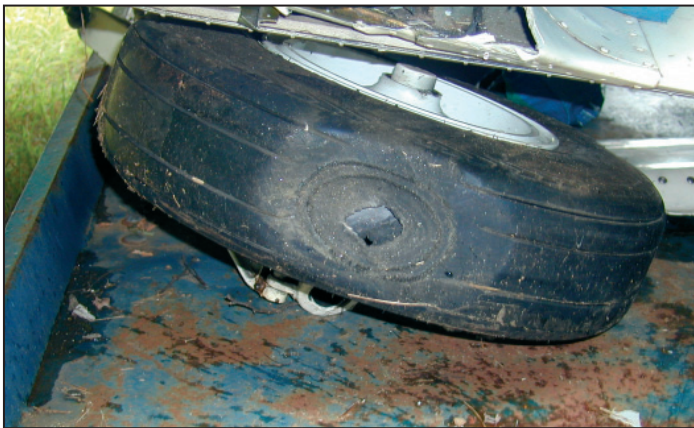
L'avant de l'appareil a été détruit par l'impact contre la berge, l'habitacle se trouvant dans la rivière et le fuselage arrière sur la berge opposée. La gouverne de profondeur est relevée en butée haute. Le volet droit s'est arraché au passage de l'avion sur le talus. Le volet gauche est retrouvé plaqué en position rentrée avec les vérins tordus. La commande de volet est positionnée sur « up » mais a été tordue lors du choc. L'indicateur de position est situé face à l'indication 15°. Le tableau de bord a subi une déformation importante. Le train avant s'est plié et s'est encastré dans son logement. Le pneu du train principal gauche est ponctuellement usé, jusqu'à perforation de l'enveloppe, consécutivement au frottement sur la piste.

Vue du pneu gauche

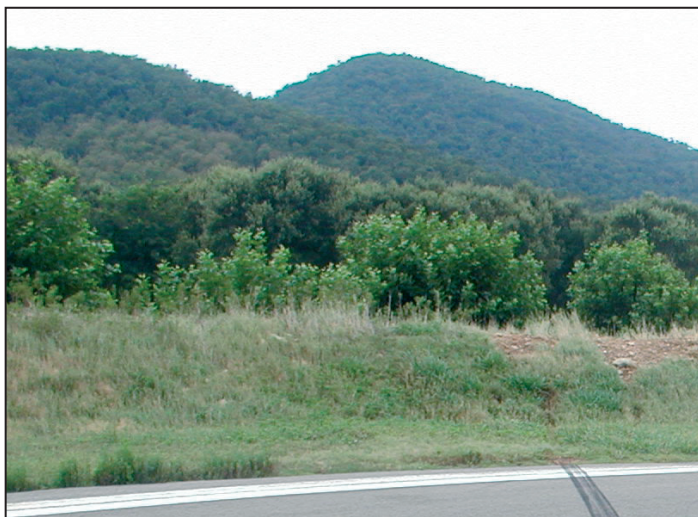
Vue sur le talus depuis la piste

La digue, en bout de piste, sur laquelle s'est élevé l'avion avant de s'écraser, est placée à environ 23 mètres du seuil de piste 06. Elle ne figure pas sur le plan de servitudes aéronautiques en vigueur, approuvé par un arrêté daté du 30 juillet 1991. La révision de ce dernier, rendue nécessaire par des modifications apportées à la piste, est en cours.

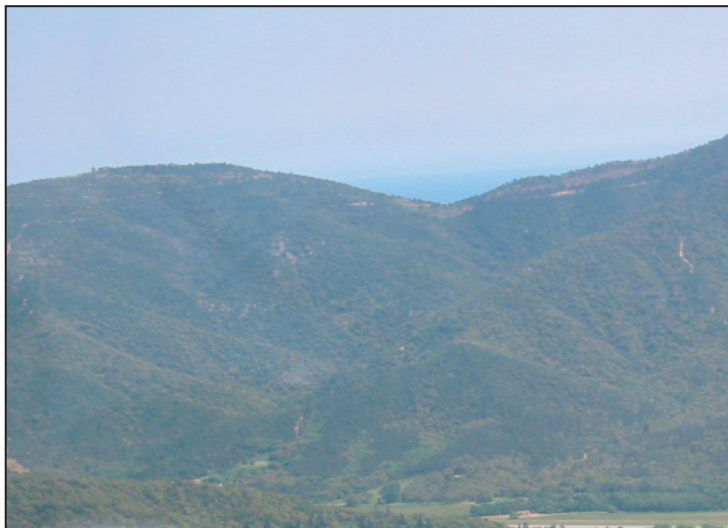
La carte VAC décrit un circuit d'aérodrome non régulier avec plusieurs sites dont le survol est à éviter. Par ailleurs, le pilote perd la vue de la piste sur une grande partie de son exécution. Le report sur le point EM est recommandé lors des arrivées par le nord et par l'est.

Vue de la piste depuis le milieu de la branche vent arrière
