## **ACCIDENT**

### **survenu à l'ULM identifié 26-HL**

| <b>Aéronef :</b> | ULM Aviasud Engineering Xpair 65, multi-axes. |
| <b>Date et heure :</b> | dimanche 27 avril 2003 à 13 h 15. |

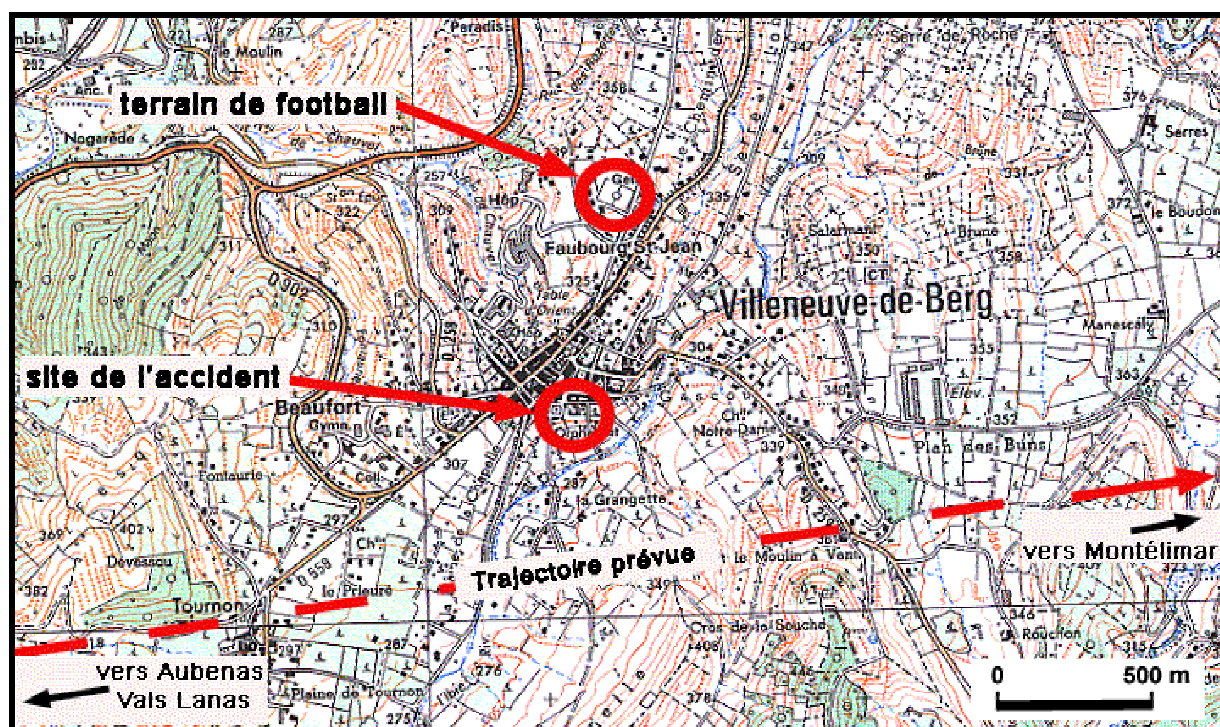
Il explique qu'en croisière à une hauteur de 2 500 pieds environ en direction de l'aérodrome de Montélimar (07), l'ULM descend progressivement de cinq cents pieds sans qu'il puisse maintenir le palier. Il tente de reprendre de l'altitude en augmentant la puissance du moteur et l'assiette à cabrer. L'aéronef continue à descendre. Le pilote décide d'atterrir en urgence sur le terrain de football de la commune de Villeneuve-de-Berg situé à proximité (*voir carte page suivante*) et effectue un demi-tour par la gauche. A la fin du virage, en arrivant au-dessus des habitations de Villeneuve-de-Berg, l'aéronef s'enfonce. La roue gauche du train principal percute le toit d'un bâtiment d'un centre d'accueil pour enfants situé dans le village. L'aéronef s'écrase sur le dos sur un toit terrasse situé dans l'enceinte du centre.

Des témoins au sol indiquent avoir vu le pilote effectuer un passage en palier à basse hauteur. Lors de ce passage, le pilote et sa fille faisaient signe de la main aux enfants présents dans la cour du centre puis l'aéronef a amorcé un virage serré à gauche au-dessus du village avant de percuter le toit du bâtiment.
