ACCIDENT

survenu à l'hélicoptère immatriculé 3A-MGM

Aéronef : hélicoptère Robinson R 22 "Mariner".

Date et heure : samedi 17 mai 2003 à 17 h 05.

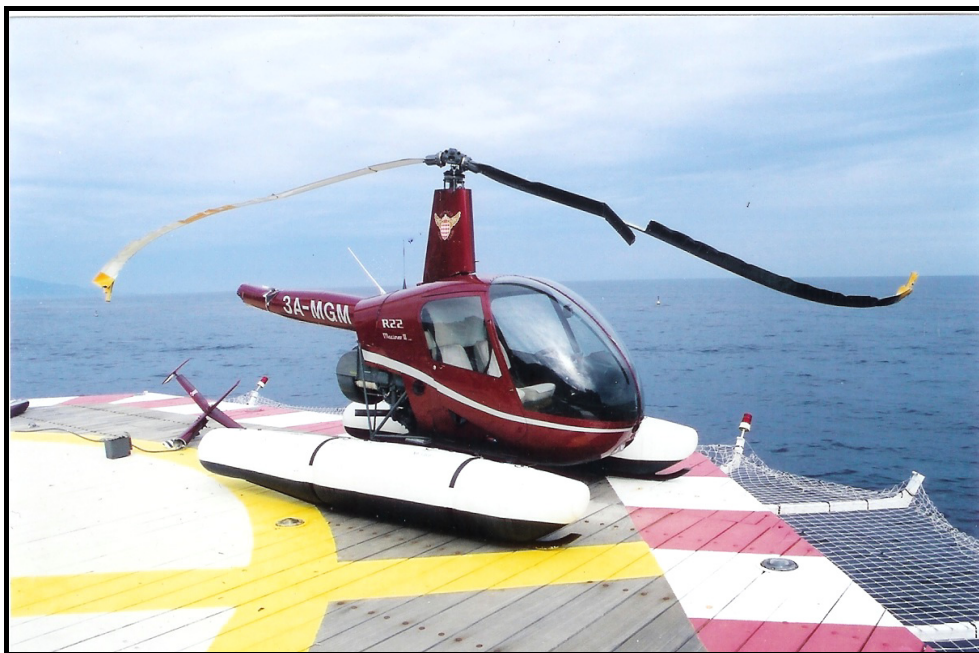
L'examen du plancher de la plate-forme montre plusieurs traces profondes, suivant un arc de cercle, conséquences du choc violent des pales du rotor principal. Les déformations et les dommages subis par les pales indiquent que le moteur délivrait une puissance importante lors du choc avec le plancher. Cette observation est confirmée par les déformations de l'arbre de transmission arrière et des flectors.

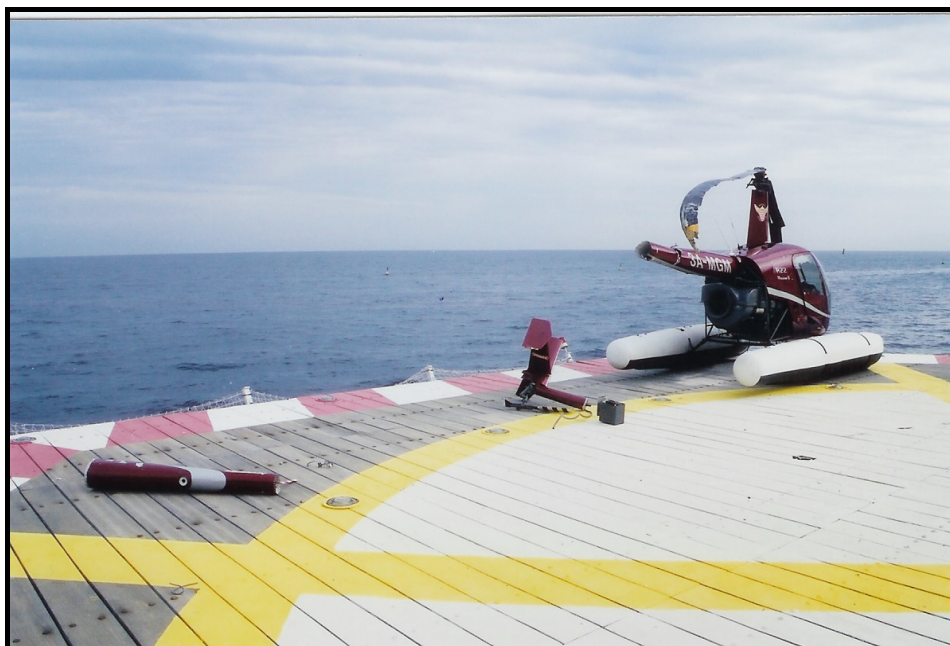
La poutre de queue est rompue au droit de deux parties rivetées. Les rivets d'assemblage sont tous arrachés. L'examen des ruptures montre un effort du bas vers le haut. La partie principale de la poutre de queue, encore solidaire de cellule, présente une déchirure de l'intérieur vers l'extérieur. Elle est la conséquence de la rupture de l'arbre de transmission et de la bielle de commande de pas du rotor anti-couple. Une des deux pales du rotor anti-couple est rompue en flexion. Ceci montre que le rotor anti-couple n'était plus entraîné après le choc du sabot de queue avec le plancher.

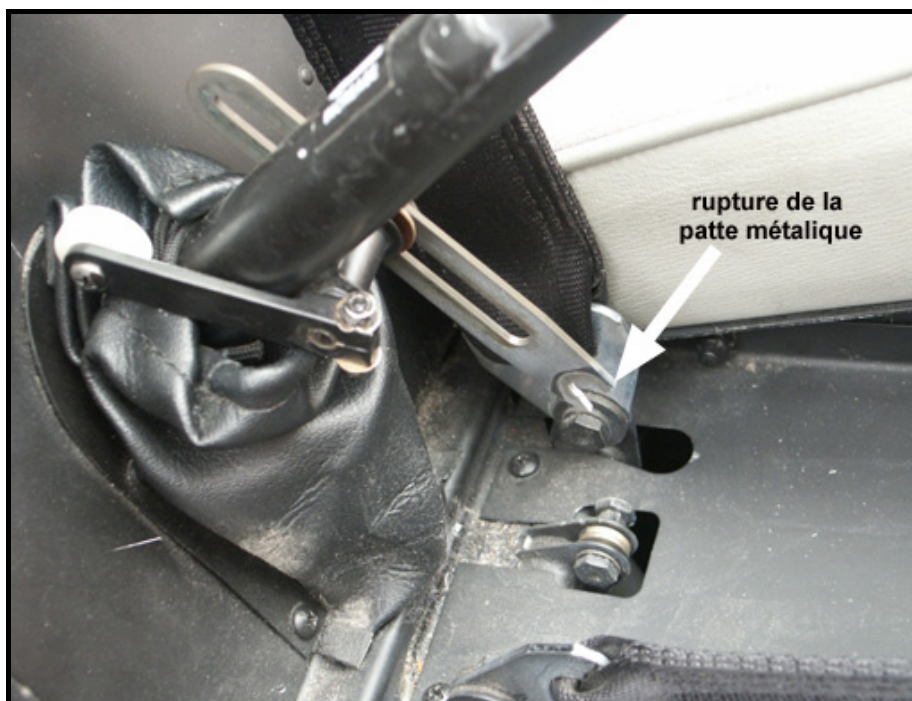
- la console centrale s'est désolidarisée du plancher,
- le mécanisme de friction de la commande de pas collectif est en position serrée. La patte métallique ajourée dans laquelle coulisse la friction, est rompue à sa base par arrachement (*voir photographie ci-dessous*). Cette rupture indique qu'au moment de l'événement, la friction était serrée et que le pilote a agi du bas vers le haut avec une grande énergie sur la commande de pas collectif.
- le mécanisme de friction du manche cyclique n'est pas serré
- la check-list est retrouvée dans le vide-poche de la porte gauche.
- l'interrupteur du governor est retrouvé sur la position "Off".
