Accident  
survenu le 25 décembre 2003  
sur l'aérodrome  
de Cotonou Cadjèhoun (Bénin)  
au Boeing 727-223  
immatriculé 3X-GDO  
exploité par  
l'Union des Transports Africains

**RAPPORT**  
**3x-o031225**

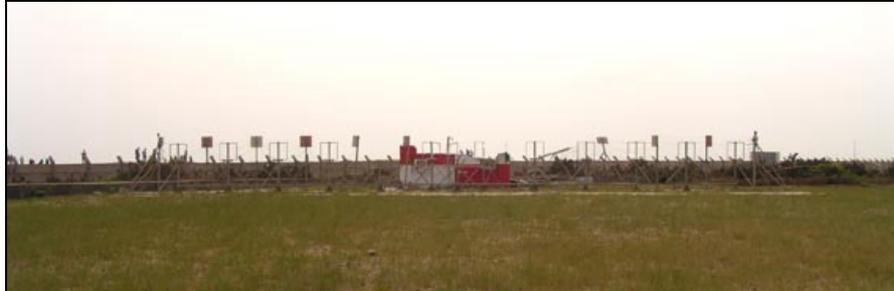
L'avion a endommagé les antennes du localizer, distantes de cent quinze mètres de l'extrémité de la piste, puis a détruit le bâtiment en béton armé abritant les baies électroniques de l'équipement.

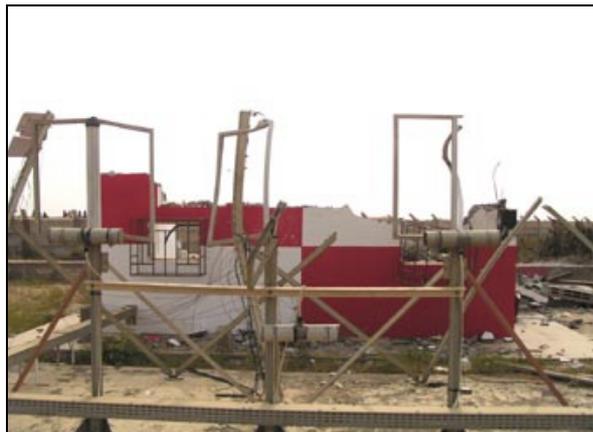
Sur la vue ci-dessous du mur nord du bâtiment, on constate à droite une marque laissée par le pneu intérieur droit ; elle se trouve à un mètre vingt du sol.

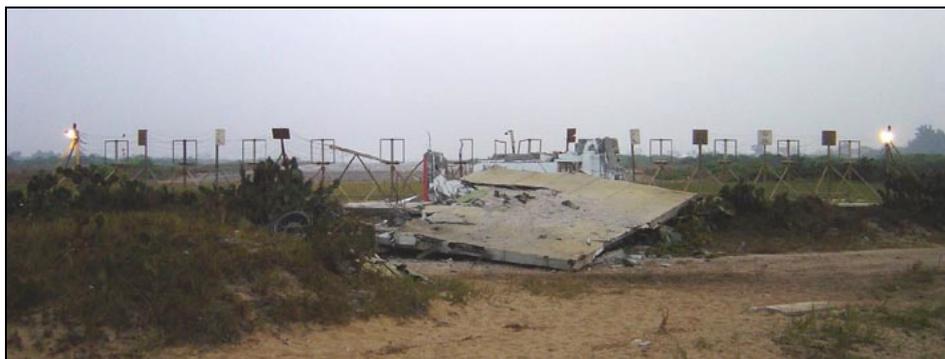
Le toit du bâtiment a été arraché. Il a effectué une rotation de 45° vers la gauche en se déplaçant vers le sud sur une distance de neuf mètres.

On constate sur sa partie droite les dégâts occasionnés par le train d'atterrissage droit, sur sa partie centrale la trace laissée par la partie inférieure du fuselage et sur sa partie gauche les dégâts occasionnés par le train d'atterrissage gauche.

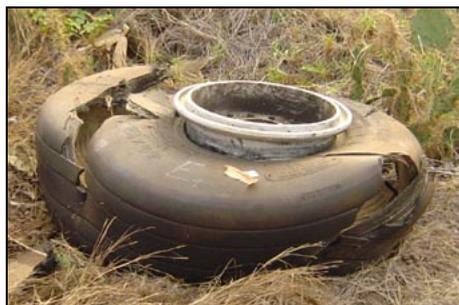
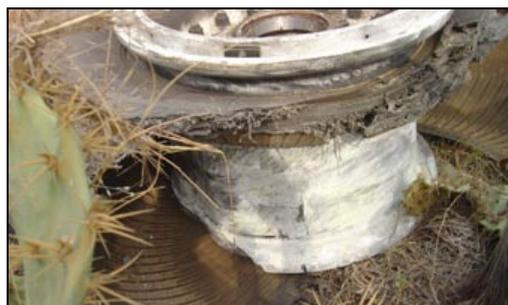
Un morceau de la queue de l'avion et des marches de l'escalier ventral escamotable se trouvent parmi les débris, à l'intérieur du bâtiment. Le train d'atterrissage principal droit et sa roue extérieure droite se trouvent respectivement à quinze et dix-huit mètres dans le sud-ouest du bâtiment. On constate sur les jantes les traces de la collision des roues avec le bâtiment.

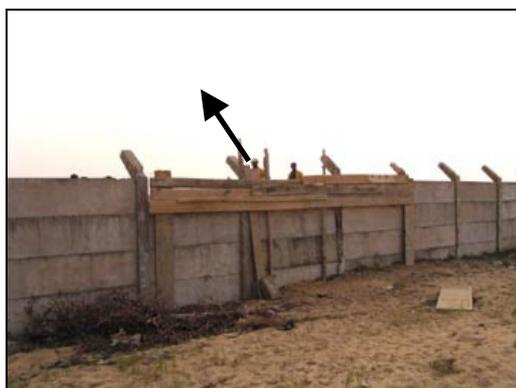
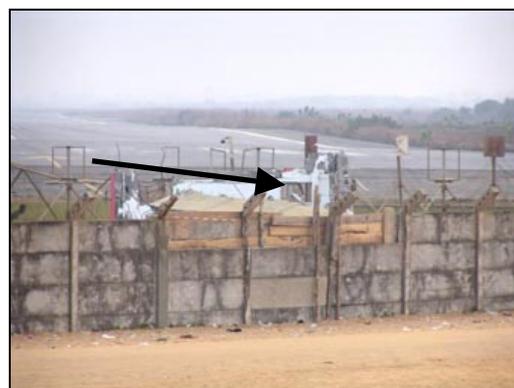
Une partie du mur de l'enceinte de l'aérodrome située dans l'axe de la piste, à une distance de trente-cinq mètres du localizer, a été endommagée.

Quelques débris de petite taille de la partie inférieure du fuselage, ainsi qu'un morceau de volet et une porte de train d'atterrissage, se trouvent près de la partie endommagée du mur.

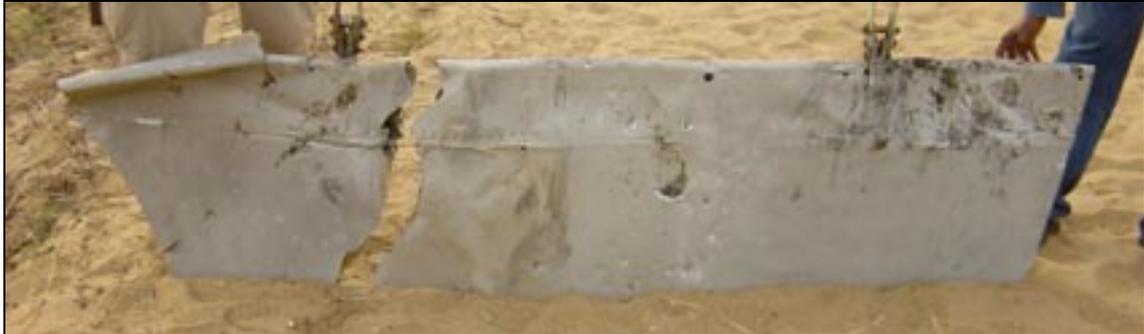
Six mètres à l'ouest des pièces précédentes on trouve deux morceaux du volet droit. On constate sur l'intrados des traces de pneumatique et une perforation de forme circulaire de deux centimètres de profondeur.

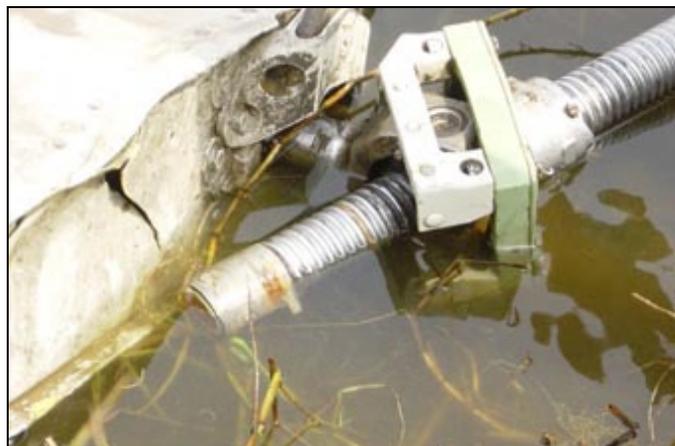
Au-delà, près de la rive opposée mais toujours dans l'eau, on trouve une partie de volet intérieur droit avec sa vis de transmission ② et, à quelques mètres, un morceau de l'aile droite avec une partie de l'aileron extérieur droit ③.

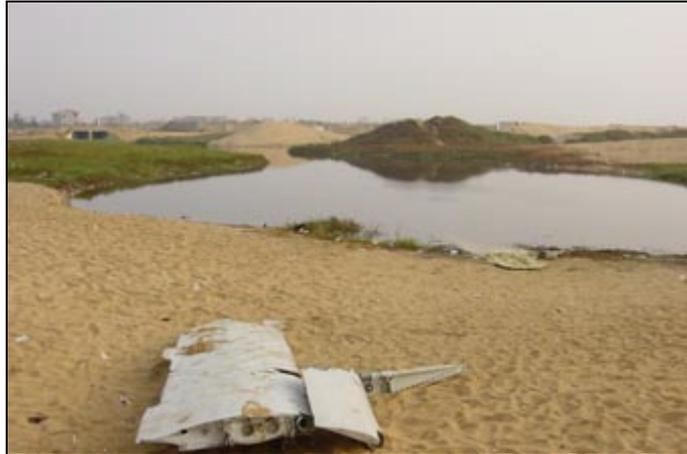
Sur la rive sud du canal, on trouve une partie de la peau de l'aile droite ④ puis, à cinq mètres, une autre partie de l'aile droite avec un bec de bord d'attaque ⑤.

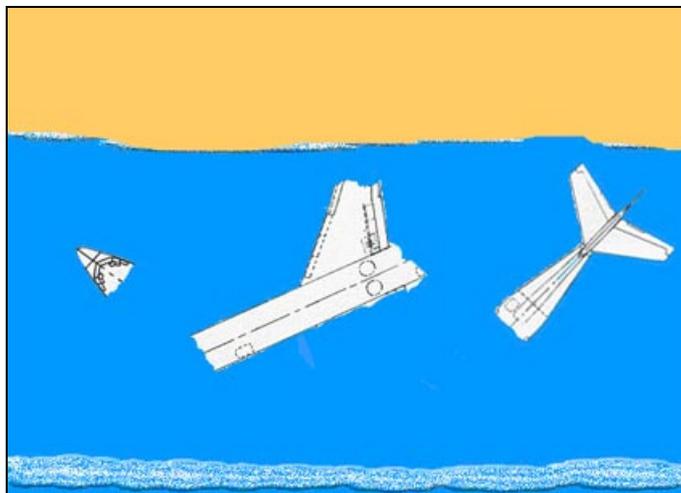
La partie centrale de l'avion s'est retournée, seuls la partie inférieure du fuselage et l'intrados d'un morceau de l'aile gauche étant visibles. Les deux moteurs extérieurs se sont détachés de l'empennage.

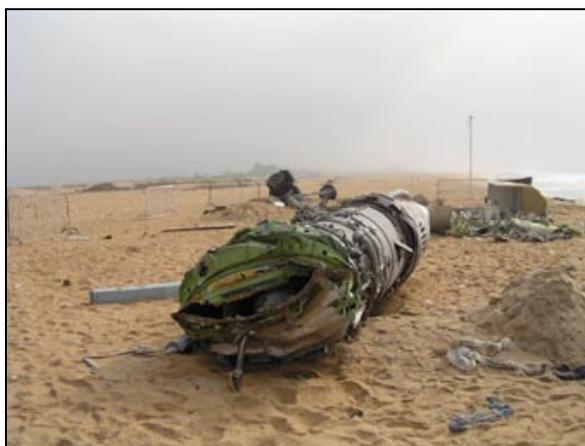
##### **Moteur droit**

Une grande partie du moteur 3 est intacte. L'inverseur de poussée est encore attaché au moteur, en position fermée. On ne constate pas de dommages dus à un feu ou à une avarie non contenue.

La partie visible de la turbine basse pression ne fait pas apparaître de défaillance.

A l'intérieur du moteur, une partie du premier étage est recouverte de sable dans lequel on trouve des fragments d'aube, un morceau de structure en nid d'abeille et un réservoir d'huile aplati.

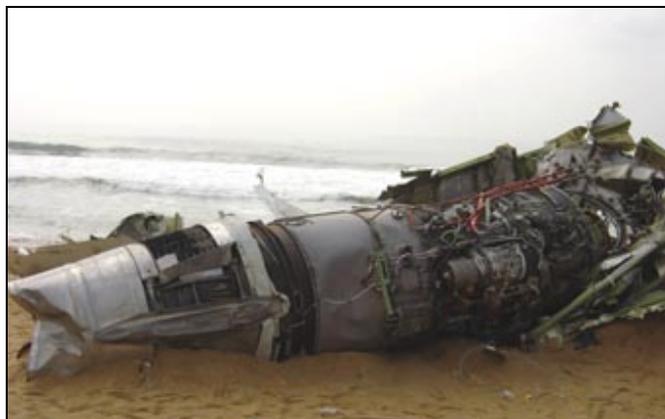
### **Moteur central**

Les parties visibles du moteur 2 ne montrent pas de dommages dus à un feu ou à une avarie non contenue. Il manque le capotage. L'inverseur de poussée, en position fermée, et la tuyère d'éjection sont intacts. Les aubes du dernier étage de la turbine basse pression sont intactes, ce qui indique que l'ensemble turbine est intact. Le cône est légèrement enfoncé et bosselé. Les aubes du compresseur ne sont pas toutes visibles en raison des dommages sur le canal d'entrée d'air du moteur, les aubes visibles du premier étage sont relativement peu endommagées.

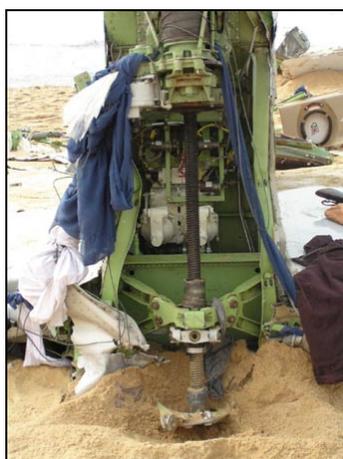
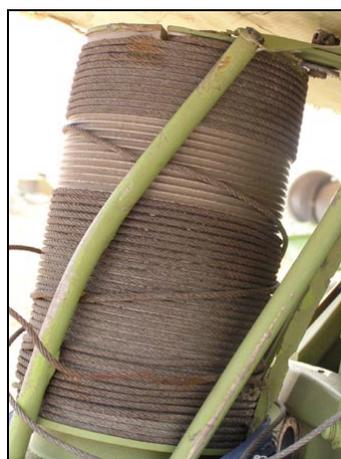
### **Empennage**

Lors des opérations de récupération, l'empennage s'est cassé en deux : la gouverne de direction et le moteur central d'une part, le stabilisateur et la gouverne de profondeur d'autre part. La vis sans fin du stabilisateur est intacte, les câbles qui l'entraînent sont rompus.

La position de l'écrou de la vis sans fin ne permet pas de valider le calage du stabilisateur, l'origine et la séquence de la cassure des câbles n'ayant pas pu être déterminées.

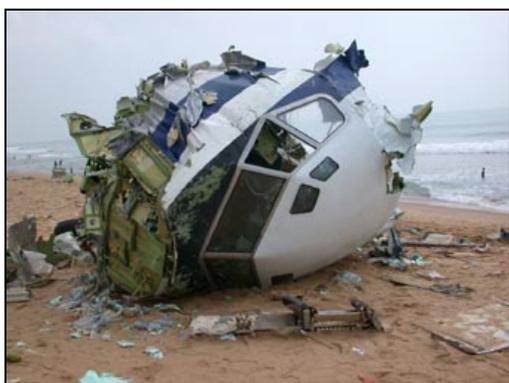
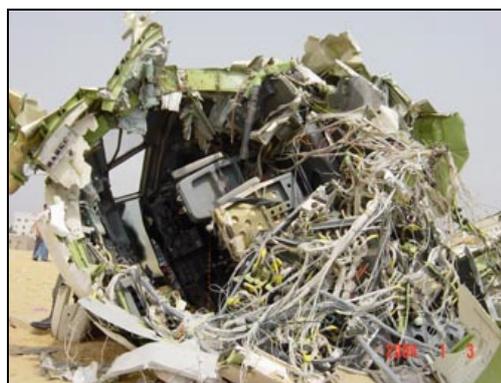
## Poste de pilotage

Le poste de pilotage est peu endommagé, à l'exception du panneau mécanicien navigant et d'une grande partie des équipements. Il y a une importante marque de compression au niveau du plancher et sur la peau de la cloison et du fuselage du côté extérieur droit, le train avant a été arraché.
