# Rapport

Accident survenu le **31 juillet 2003**  
à **Vitry-en-Artois (62)**  
à l'**ULM Cosmos**  
identifié **59-FQ**

**BEA**

Bureau d'Enquêtes et d'Analyses  
pour la sécurité de l'aviation civile

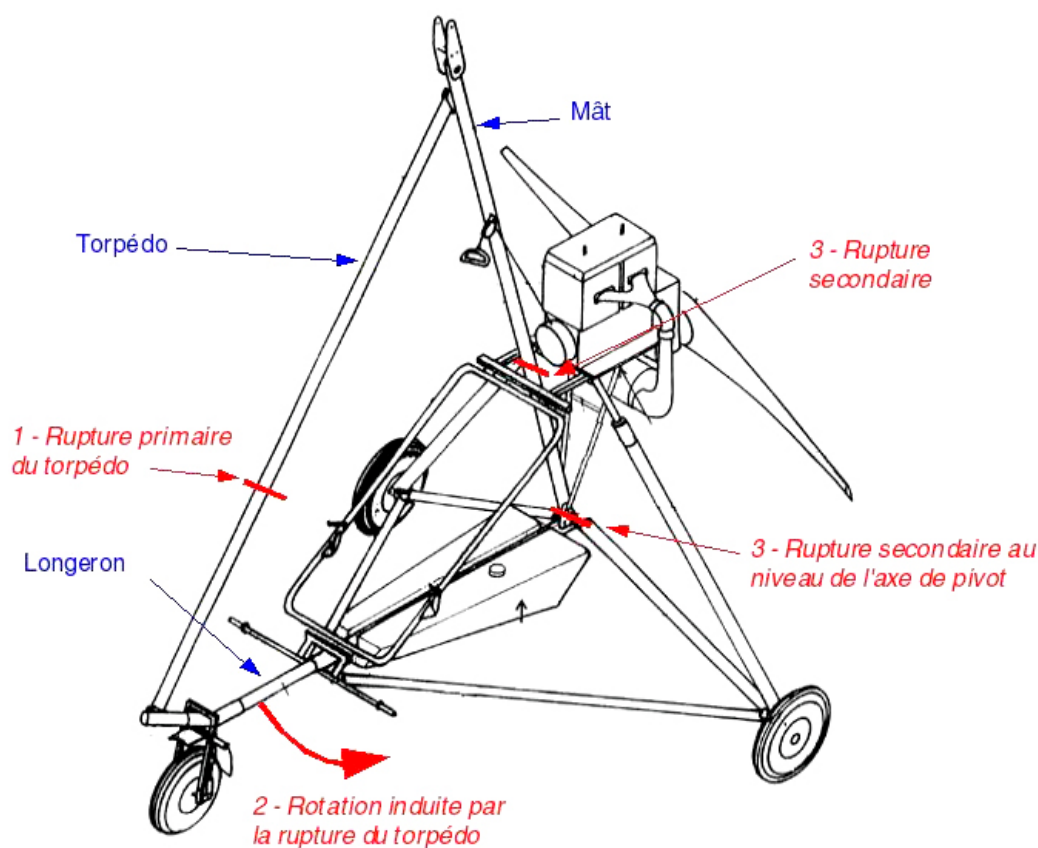
La structure triangulaire du chariot est rompue en trois points. Le torpédo est rompu par compression en flambage associée à une charge de rupture exercée en flexion par la barre de trapèze. La rupture est statique, consécutive à un effort en flexion de l'arrière vers l'avant puis du centre vers la gauche ainsi que le confirment les endommagements du cône de carénage avant en composite. Le flambage observé résulte d'un facteur de charge négatif au moment de la rupture.

L'articulation qui joint l'arrière du longeron central au mât principal est elle aussi rompue par cisaillement des goujons de fixation. Cette rupture est consécutive à la rotation du longeron central autour de cet axe et ne peut être que la conséquence d'une rupture du torpédo, privant le longeron central de support avant. La rotation du longeron central sur lequel est fixé le siège a provoqué l'arrachement du bloc moteur au niveau de sa fixation avec la structure du siège.

La rupture de la structure de l'ULM trouve son origine dans la rupture initiale du torpédo. Cette rupture résulte très probablement d'un facteur de charge négatif conjugué à une projection violente du trapèze contre le torpédo vers une position à cabrer.

Synthèse de la séquence de rupture

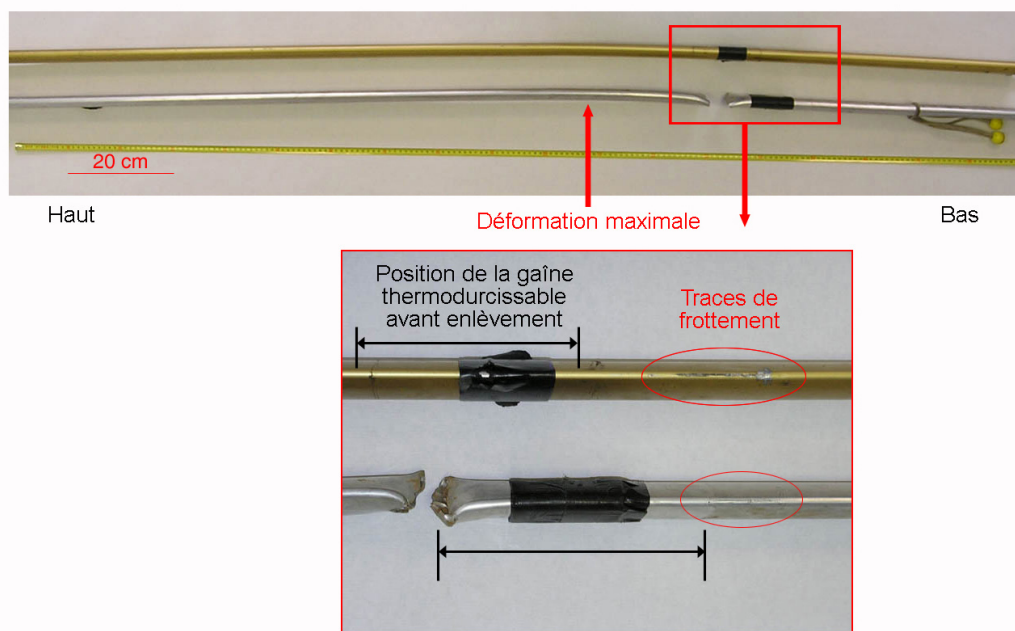
Le torpédo rompu est en aluminium brut. Le montage d'origine prévoit une structure en aluminium anodisé de couleur jaune. Le torpédo d'origine a été retrouvé dans le hangar de l'aéroclub. Il était fléchi au niveau du point de contact avec la barre du trapèze, probablement à la suite d'un choc. La facture d'achat d'un nouveau torpédo datant du 27 juillet 2003 auprès d'un détaillant de pièces détachées local ainsi que un morceau de découpe provenant du nouveau torpédo ont été retrouvés. Le pilote avait très probablement installé ce nouveau torpédo en remplacement de l'ancien, endommagé.

Observations visuelles sur les torpédos

L'examen métallurgique des deux torpédos a montré la présence de traces de frottements sur leur bord de fuite. Ils sont déformés en flambage au même endroit à environ 1 200 mm de l'attache supérieure. La rupture du torpédo accidenté est située à environ 1 400 mm du haut. Elle est de nature ductile avec d'importantes déformations plastiques au droit des surfaces rompues. Le sens des déformations indique une rupture en flambage sous des sollicitations de compression en ses extrémités. Ce phénomène résulte d'une configuration de vol sous facteur de charge négatif.

Il apparaît de plus que le torpédo accidenté monté par le pilote a des spécifications matérielles différentes de celles du torpédo livré par le constructeur. Le nouveau torpédo ne possède pas de traitement de surface et sa charge à la rupture est légèrement plus élevée. La différence de dureté constatée peut être due à un procédé de mise en forme différent mais les valeurs restent relativement proches. Il n'est donc pas établi que le torpédo d'origine aurait mieux résisté à la rupture que l'autre.
