**COMMISSION NATIONALE D'ENQUETE**

**RAPPORT**  
sur l'accident  
survenu le 6 mars 2003  
à Tamanrasset  
au Boeing 737-200  
immatriculé 7T-VEZ  
exploité par Air Algérie

**7t-z030306**

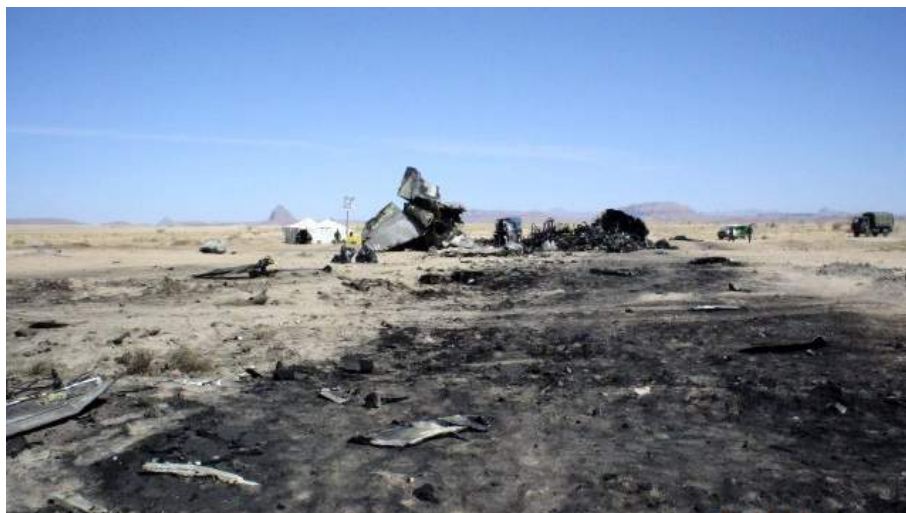
Le point d'envol est estimé être au travers de la tour de contrôle, juste après le taxiway. Pratiquement à partir de ce point, on trouve des débris de turbine. Six cents mètres environ avant la fin de piste, les débris s'écartent de l'axe vers la gauche, matérialisant une trajectoire sensiblement à quinze degrés de l'axe. Le premier point d'impact est à 1 645 m du point d'envol. A partir de ce point, une bande de terrain portant la trace d'un feu intense matérialise la droite de la trajectoire (voir photo), sensiblement à l'aplomb de l'aile droite. On trouve de nombreux débris, dont les moteurs, puis l'avion a défoncé la clôture de l'aérodrome et franchi la route. Après la route, on trouve le train principal droit (sans les roues) puis l'épave principale qui a pivoté vers la droite.

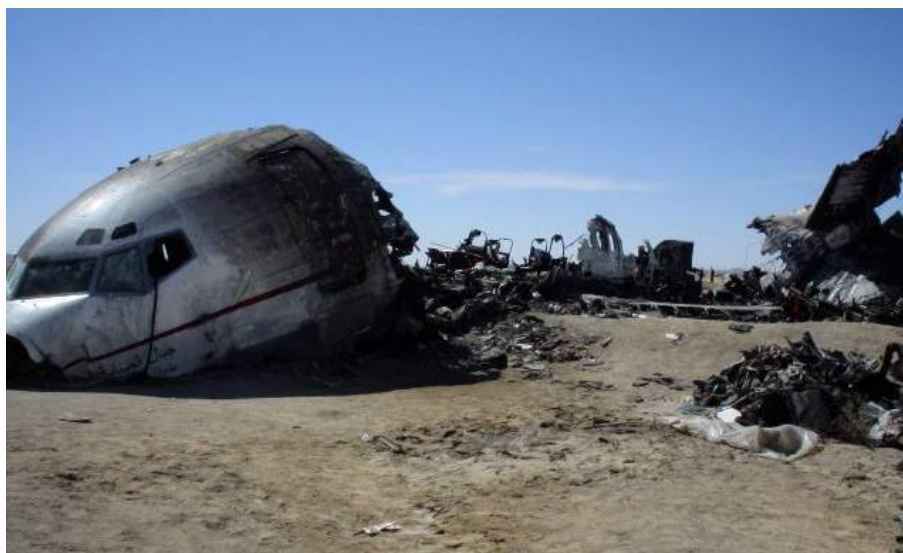
L'épave principale est pratiquement en un seul morceau, elle a été détruite par le feu, la voilure droite est rabattue le long du fuselage, la partie arrière s'est détachée et a basculé. On trouve enfin les roues des deux trains principaux.

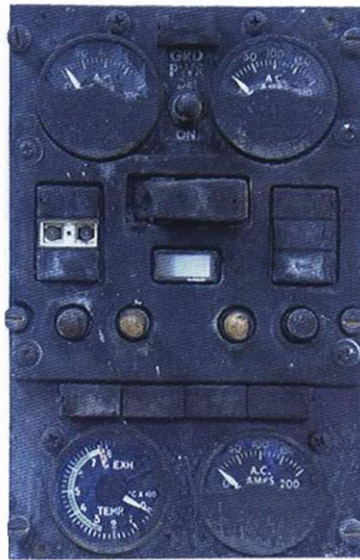
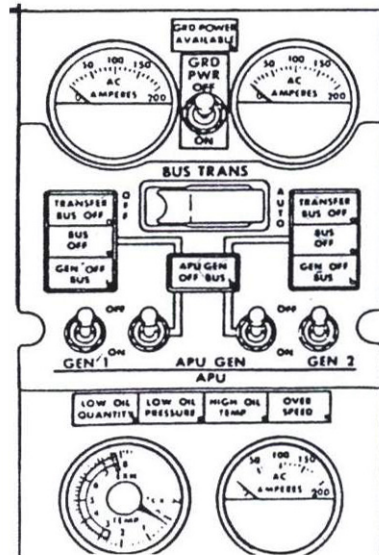
L'examen du système de génération électrique n'a pas fait apparaître de dysfonctionnement. La photo ci-après, accompagnée de sa représentation provenant du manuel de l'avion, montre le module concernant les systèmes de génération électrique liés aux deux générateurs et au groupe auxiliaire de puissance.

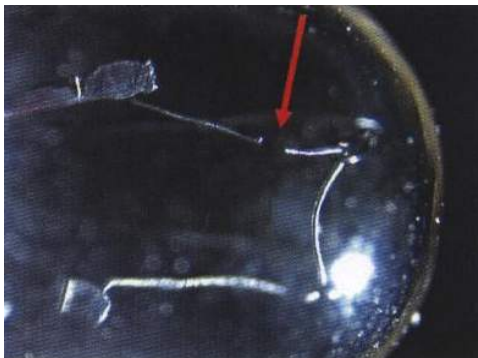
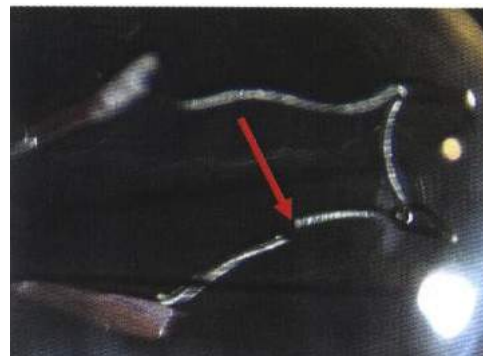
Voyants GEN # 1 TRANSFER BUS OFF et GEN # 2 TRANSFER BUS OFF

Les ampoules de nombreux voyants, dont notamment TRANSFER BUS OFF, BUS OFF, GEN OFF BUS et APU GEN OFF BUS, ont été examinées comme l'illustrent les photos suivantes. Leur examen a montré que la plupart des filaments avaient été rompus lors de l'impact.
