## ACCIDENT

### survenu au planeur immatriculé 939

| <b>Aéronef :</b> | planeur Schleicher ASW 20. |

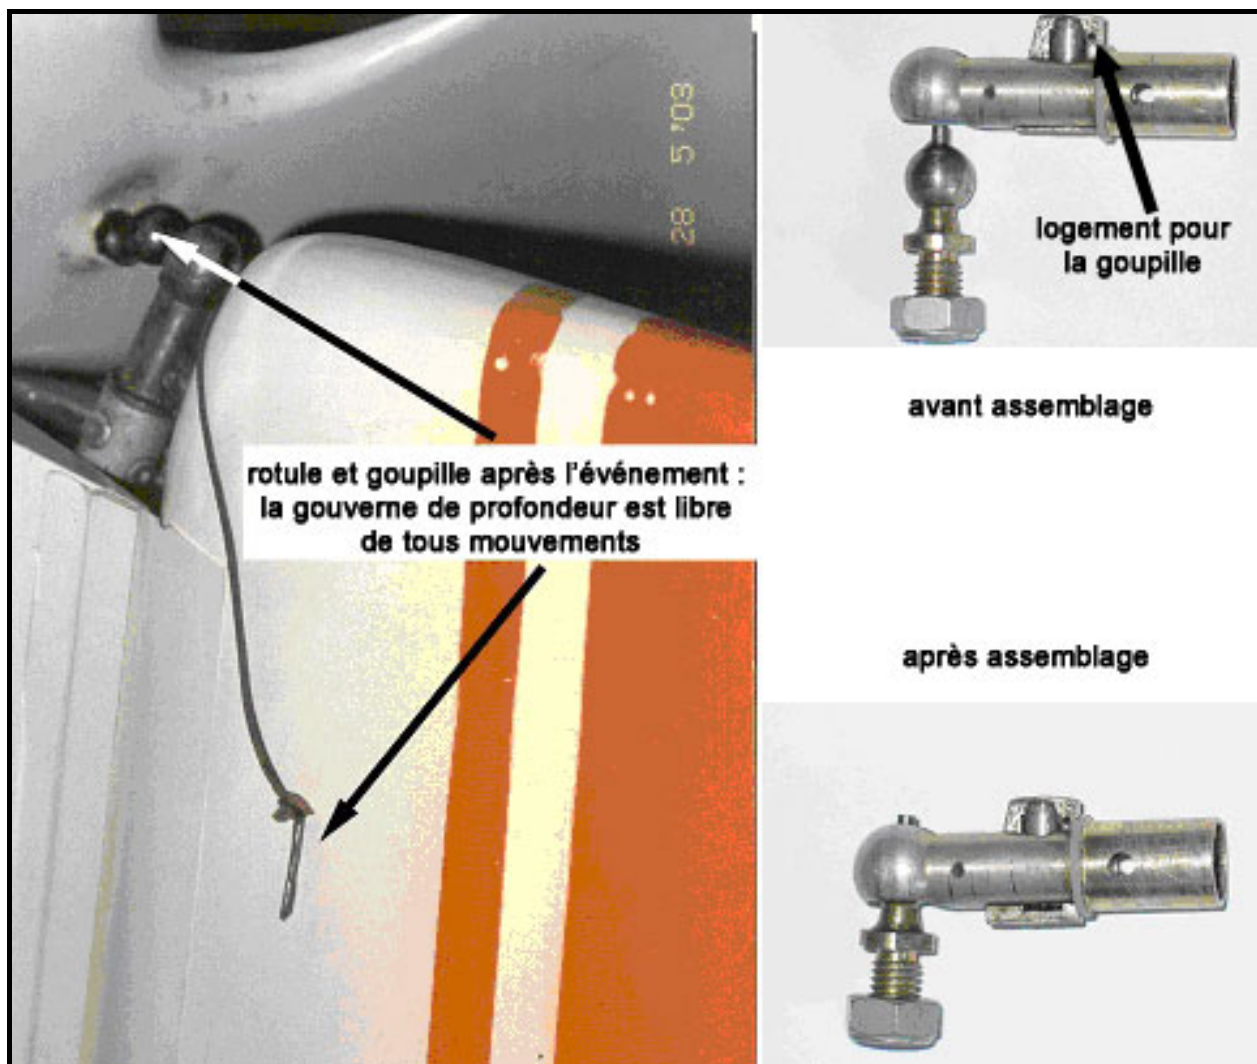
### détails du système d'assemblage

L'examen de l'épave montre que la rotule de la gouverne de profondeur n'est pas dans son logement en bout de chaîne de commande. (*voir photographie page suivante*) Sa goupille pend au bout de sa cordelette. L'ensemble ne présente aucune rupture ou déformation.

Le pilote a omis d'assembler cette partie de la chaîne de commande, omission non détectée lors du contrôle de montage puis lors de la visite prévol.

La simple vérification de la liberté de manœuvre des commandes par mouvements du manche ne suffit pas à s'assurer que la chaîne de commande est correctement montée. C'est la raison pour laquelle les procédures normales avant le vol définies par le constructeur sont les suivantes :

"Après montage et aussi avant le premier vol de la journée s'assurer que toutes les connections de montage ont été faites et qu'elles sont verrouillées." (Guide de maintenance, Généralités, Section I)

"Contrôle des liaisons commandes et gouvernes" (visite prévol, item 6)

"Contrôle serrage fixation profondeur"

"Vérification de la fixation de la rotule de liaison rapide" (visite prévol, items 15 et 16)
