Incident  
survenu le 18 janvier 2003  
sur l'aérodrome  
de Paris Charles de Gaulle  
au Boeing 747-412F  
immatriculé 9V-SFH  
exploité par Singapore Airlines Cargo

**RAPPORT**  
**9v-h030118**

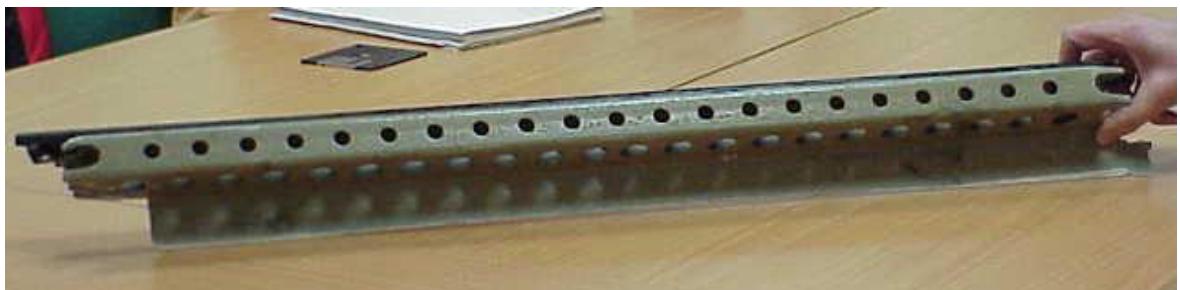
Une partie du volet 26 E a été trouvé en bordure nord de la piste 26 droite entre les voies de circulation S4 et S3.

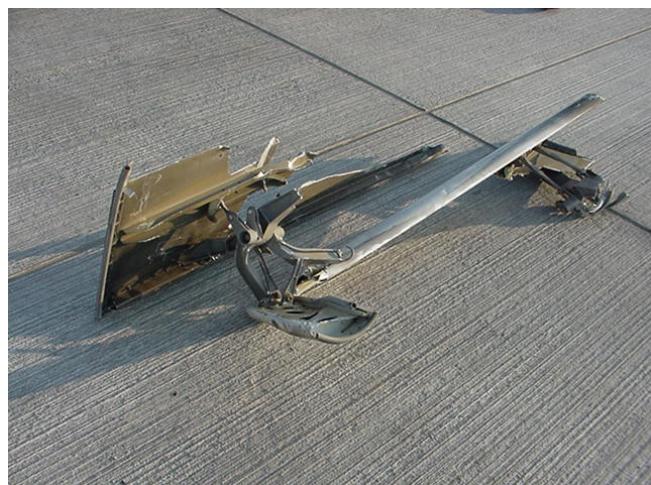
L'avion a été endommagé au niveau du volet de bord d'attaque <sup>(3)</sup> 26 E de l'aile droite <sup>(4)</sup>. Le bord d'attaque a également été légèrement endommagé.

La majeure partie du volet 26 E endommagée a été trouvée à Dubaï.

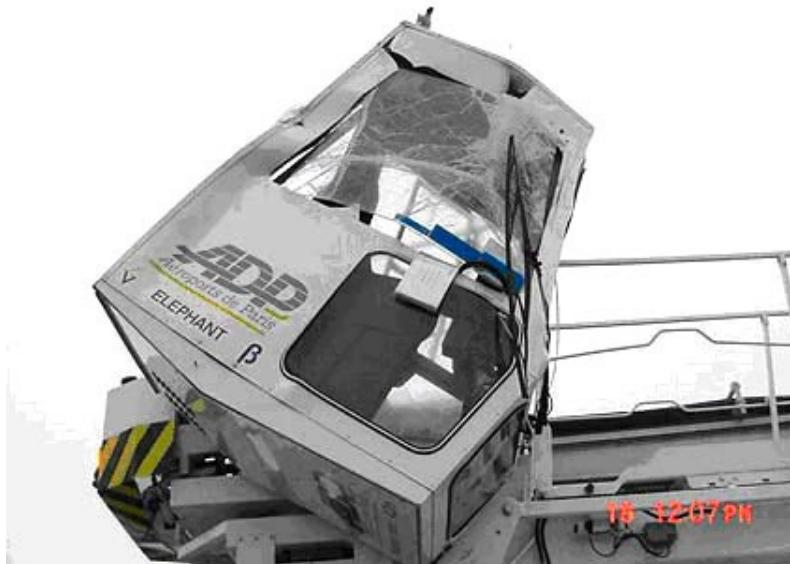
Le véhicule de dégivrage a été endommagé au niveau de la nacelle de l'opérateur.

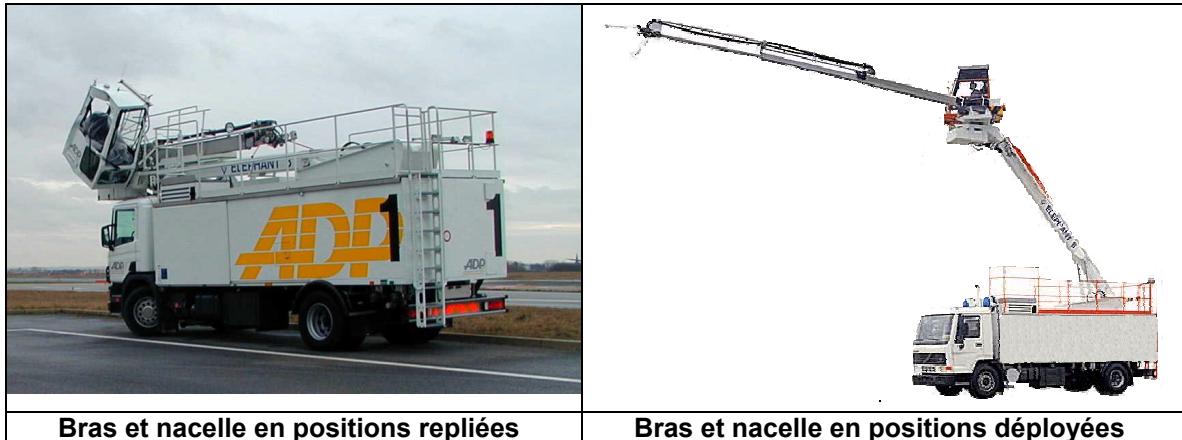
Lorsque le bras est replié, la nacelle peut être en position haute (en utilisation) ou en position basse (pour les déplacements du véhicule). La hauteur hors tout du véhicule est alors respectivement de 5,20 m et 4,10 m. Au moment de la collision, la nacelle était en position haute, bras replié.

- Un véhicule de dégivrage était positionné de manière incorrecte. Son bras télescopique était replié avec la nacelle en position haute.
- Le personnel de dégivrage détenait les qualifications nécessaires. Toutefois, l'agent qui avait positionné le véhicule n'avait jamais effectué de dégivrage depuis SE 1.

- le fait que le feu anti-collision de la dégivreuse n'était pas au point le plus élevé de celle-ci, alors que l'équipage pensait que c'était le cas, amenant les pilotes à estimer que l'aile n'entrerait pas en collision avec l'obstacle ;
- la dérive probable que constitue la procédure non définie de pré-positionnement des véhicules de dégivrage ;
- une documentation incomplète et imprécise sur les aires de dégivrage ;
- l'absence de contrôle du positionnement des véhicules dans les procédures de mise en œuvre des aires de dégivrage.

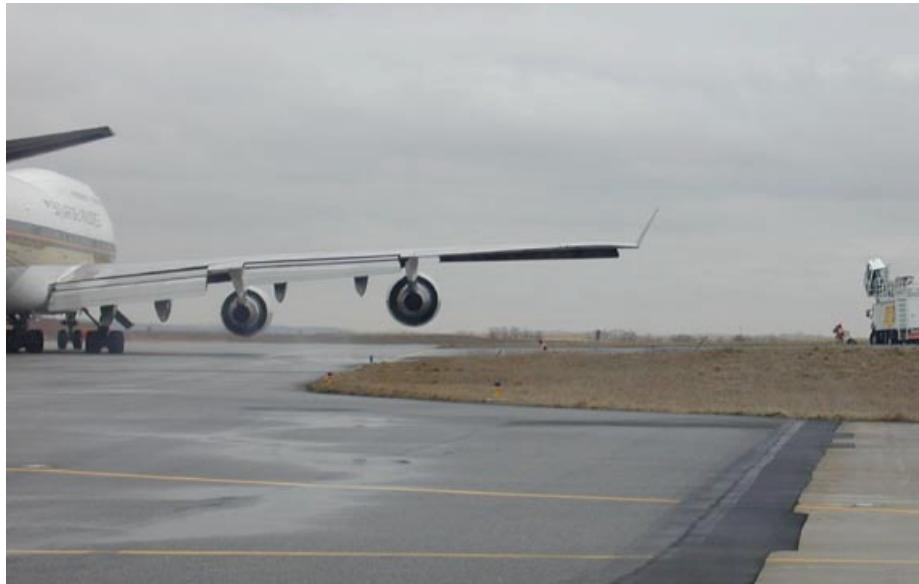
Lorsque les véhicules sont placés au delà des marques, leur position permet le passage d'un Boeing 747-400 avec une marge latérale qui peut être estimée à une dizaine de mètres, comme l'illustre la photo ci-après.

Il convient de noter la dissymétrie des zones définies par les marques de peinture : la zone qui se trouve au nord de l'aire est nettement plus large que celle qui se trouve au sud. De ce fait, au sud, le véhicule doit nécessairement être stationné parallèlement à la voie de circulation pour rester à l'intérieur de la zone impartie tandis qu'au nord il peut avoir n'importe quelle orientation.

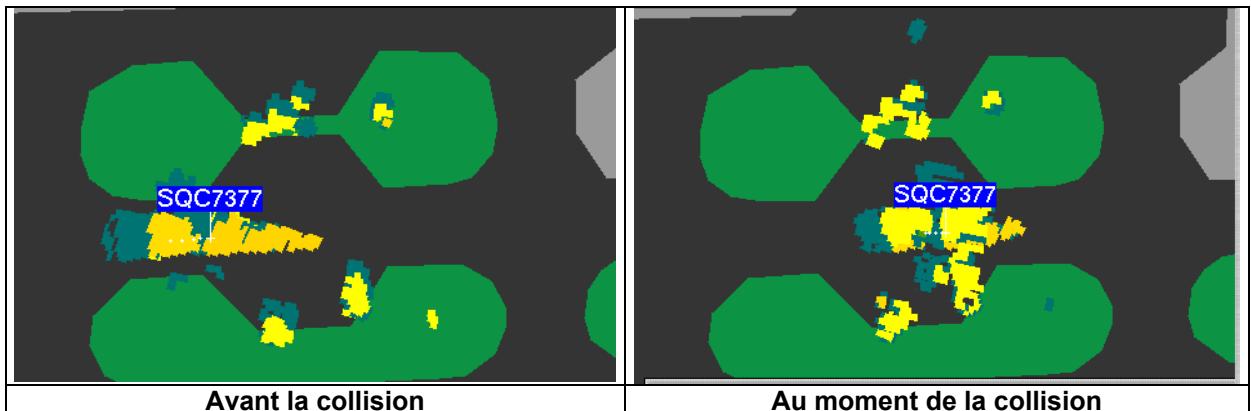
On constate sur ces images que la dégivreuse placée au sud-est était dans une position différente des trois autres, plus en retrait (groupes de points jaunes).

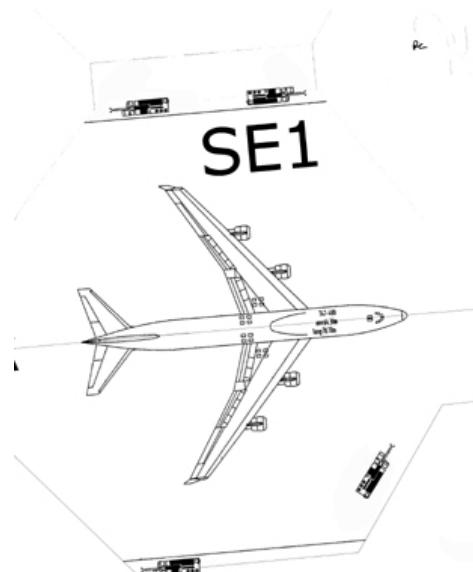
Ces données radar et les observations sur le site après la collision ont permis d'établir la position approximative des véhicules sur l'aire de dégivrage quelques instants avant la collision :

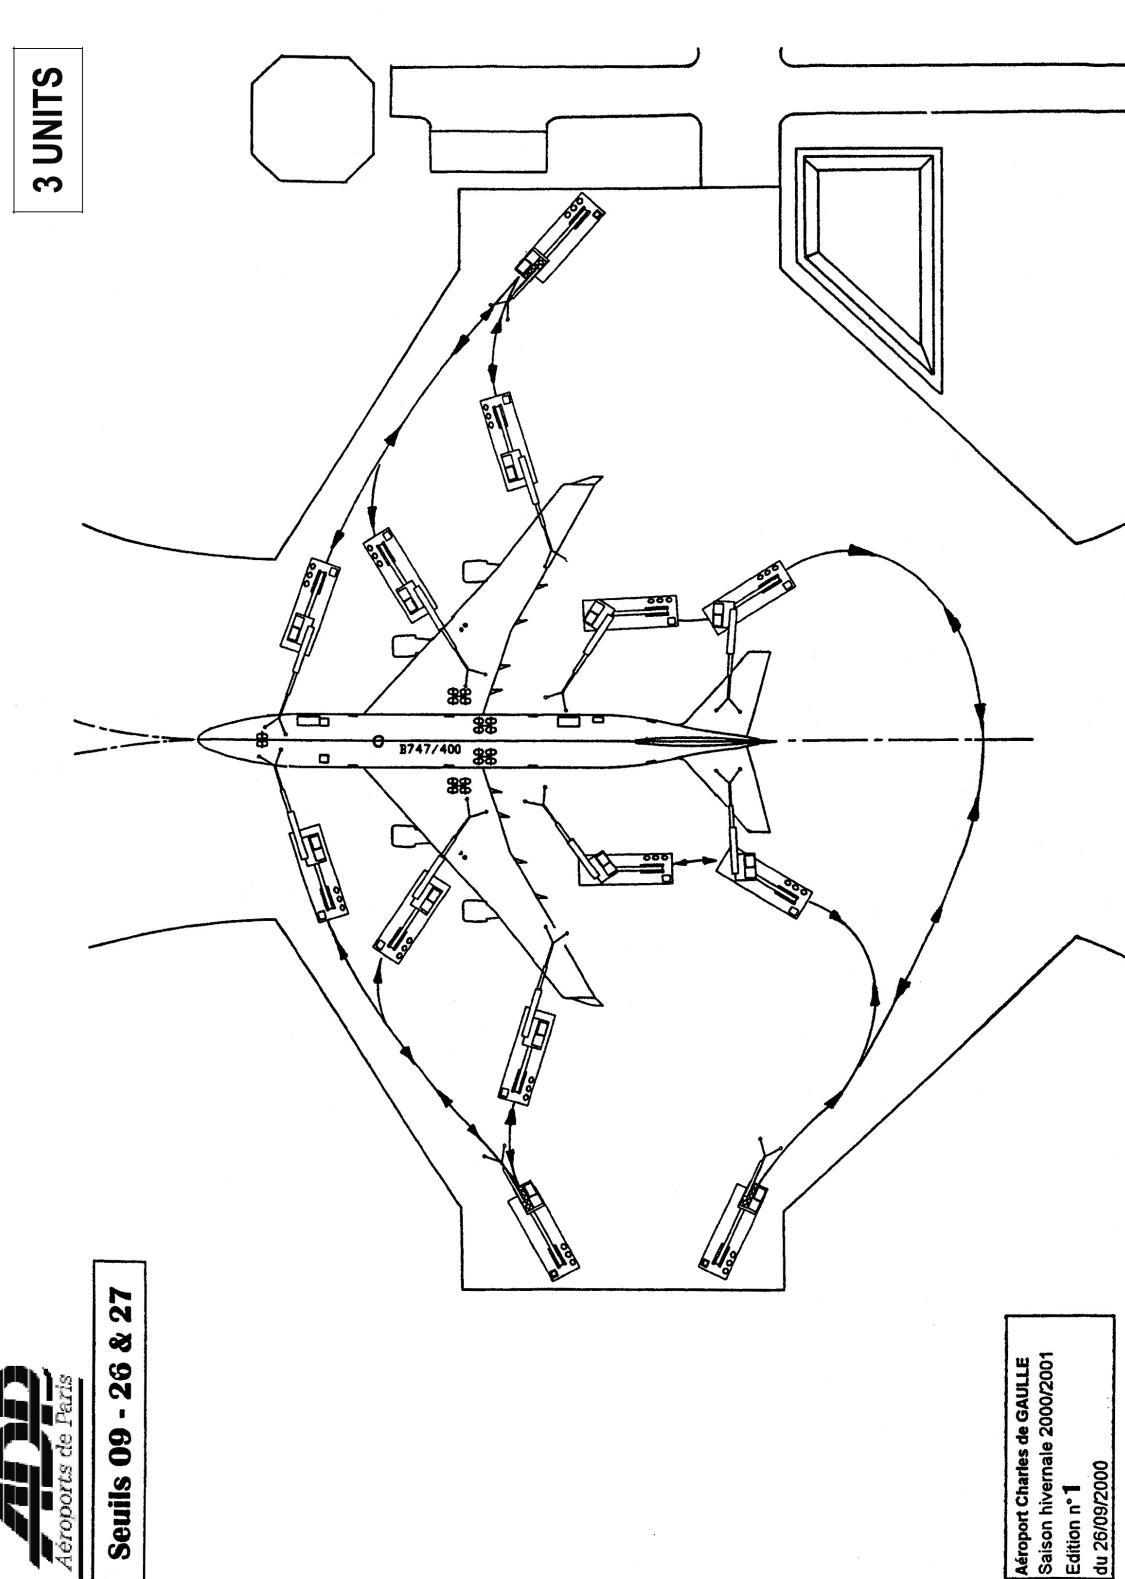
**Schéma de principe du dégivrage d'un B747-400  
extrait du manuel d'exploitation du dégivrage**

La dissymétrie de l'aire SE 1 décrite au 1.10.3. n'apparaît pas sur les documents remis aux opérateurs de dégivrage. Il n'est pas non plus indiqué que les croquis ne sont pas à l'échelle (voir schéma en annexe).
