# Rapport

**Accident** survenu le **29 juillet 2003**  
à **Château-Arnoux Saint-Auban (04)**  
au **planeur Orlican Discus CS**  
immatriculé **D-8515**  
exploité par le **Club de Kraichgau (Allemagne)**

Bureau d'Enquêtes et d'Analyses  
pour la sécurité de l'aviation civile

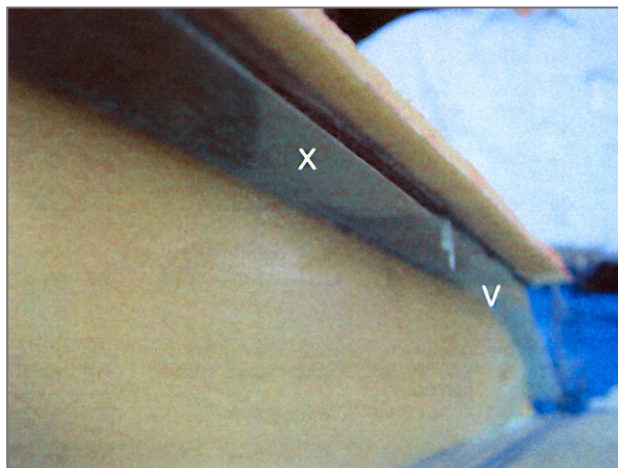
Le rapport de mélange entre la résine et le durcisseur a été précisément respecté. La teneur en matière de remplissage dans la résine pouvait varier en fonction de la température ambiante. Il n'a pas été prévu de valeur de dureté pour le contrôle de l'adhésif. L'excès d'adhésif devait devenir apparent sur un film plastique positionné dans le caisson de la voilure qui devait être ensuite retiré par la nervure d'implanture. Cette vérification n'avait pas été documentée en détail à l'aide de valeurs théoriques et nominales (photo ci- après extraite du rapport Duo Discus BFU).

Collage défectueux (X) et excès de colle (V)

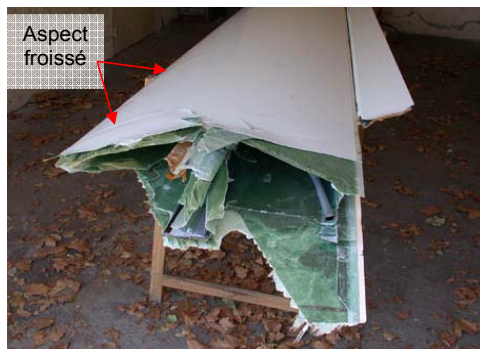
L'élément extérieur de voilure droite mesure environ 3700 mm (Photo 1). L'aspect externe de cet élément est propre. Le gelcoat n'est ni fissuré, ni faïencé. La voilure présente un aspect froissé en deux endroits, preuve d'efforts en torsion et compression locale.

**Photo 1** : élément extérieur de l'aile droite (côté extradors)

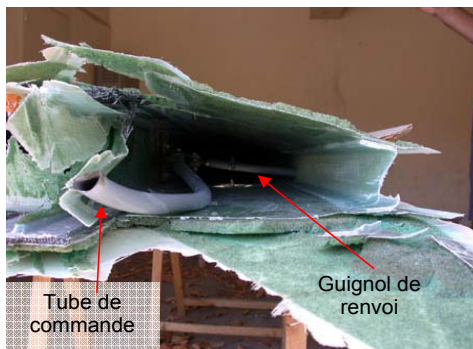
La commande de l'aileron est liée au guignol de renvoi, en place. Sa zone de fixation ne présente pas de trace d'effort (Photo 2).

**Photo 2** : commande de l'aileron

Le tube de commande de l'aileron droit est rompu en flexion ascendante et présente un faciès de rupture statique en flexion locale (Photo 2).

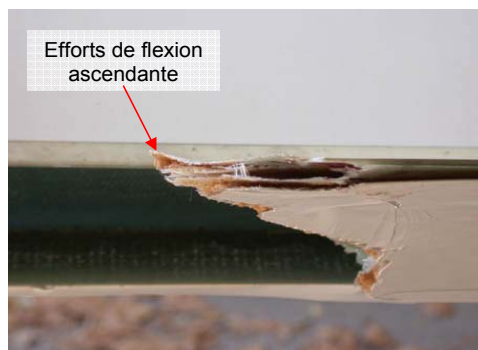
Au niveau de la rupture de l'aileron, les déformations indiquent une rupture sous des efforts de flexion ascendante (Photo 3).

**Photo 3** : rupture de l'aileron

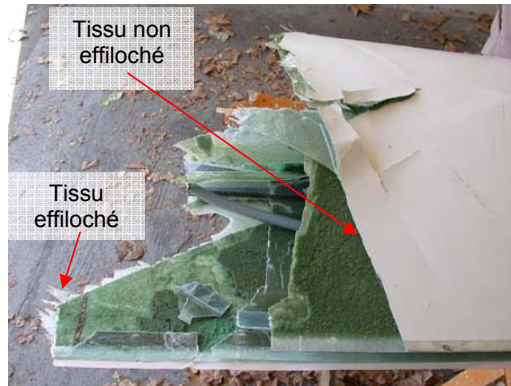
Au niveau de la rupture de l'élément de voilure, la peau extrados laisse apparaître du tissu non effiloché, ce qui semblerait indiquer de la compression. Sur la peau intrados, le tissu est effiloché et les fibres sont restées droites, ce qui correspond à de la tension (Photo 4).

**Photo 4** : rupture (côté extrados)

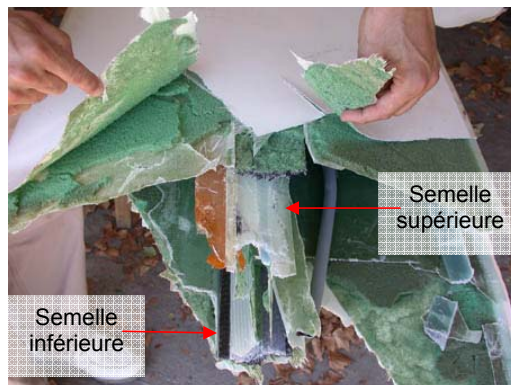
Dans la zone du longeron principal, la semelle intrados en fibres de carbone montre des fibres rompues en traction (Photo 5). Les deux cornières de l'âme en fibres de verre sont correctement collées et sont positionnées au milieu de la semelle (Photo 6).

La semelle supérieure est rompue environ 20 cm plus loin (vers le saumon) avec présence de fibres comprimées (Photo 5). Les deux cornières supérieures de l'âme sont désolidarisées de la surface intérieure de la semelle supérieure sur près de 30 cm. L'âme est décentrée par rapport à la semelle. Le bord avant débord de 6 mm environ (Photo 7). Il semblerait que la semelle supérieure, placée trop en arrière, ait été mal positionnée.

**Photo 5** : rupture dans la zone du longeron (côté extrados)

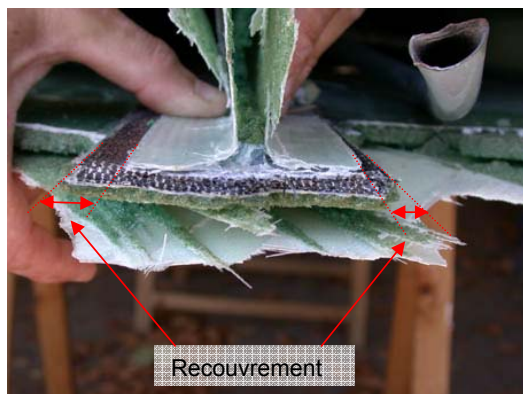
**Photo 6** : position des deux cornières de l'âme sur la semelle inférieure

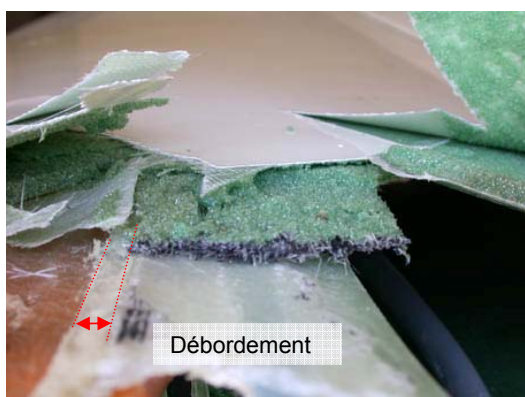
**Photo 7** : position des deux cornières de l'âme sur la semelle supérieure

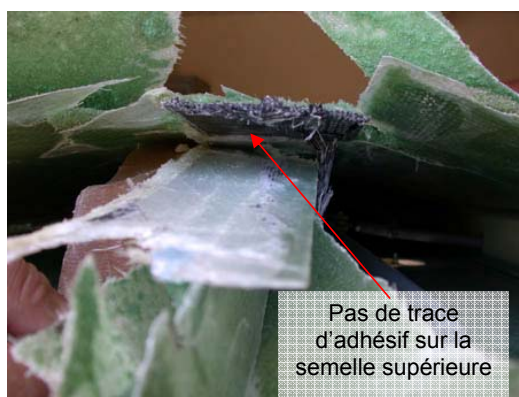
**Photo 8** : pas de trace d'adhésif sur la semelle supérieure

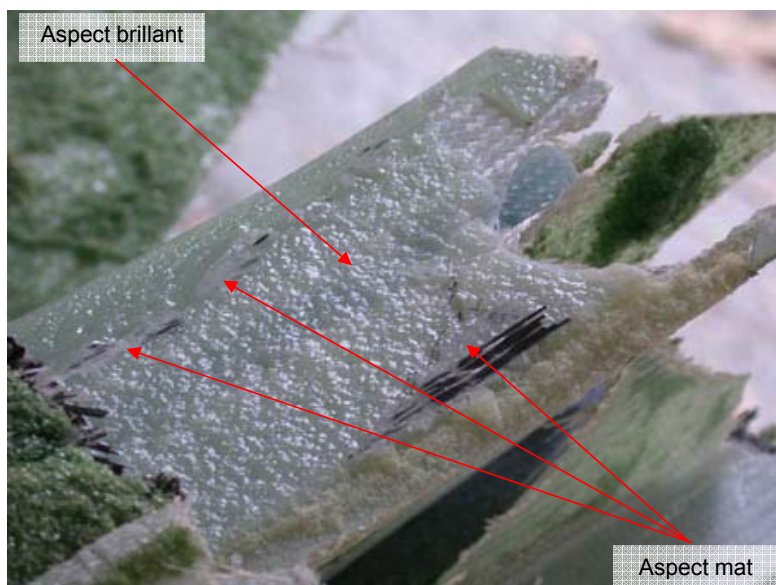
L'interface de la liaison âme/semelle est constituée d'un joint d'adhésif (résine + charge). De faibles plages d'aspect mat emprisonnent quelques fibres de carbone. La majorité de la surface présente un aspect vitrifié, brillant, grumeleux (Photo 9). De plus, en vis-à-vis, on ne note pas la présence d'adhésif (Photo 8). Ceci caractérise localement un manque de matière en quantité suffisante (Photo 10). La surface présentant un manque d'adhésion local est de l'ordre de  $1 \text{ dm}^2$ .

**Photo 9** : interface de la liaison âme/semelle, plages mates (correspondant aux zones de collage effectif) et plages brillantes (correspondant aux surfaces non en contact avec un autre support)

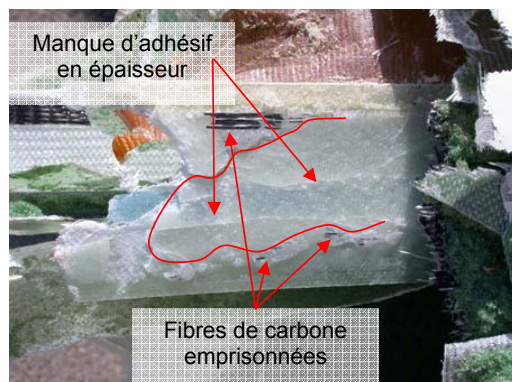
**Photo 10** : interface de la liaison âme/semelle, manque local d'adhésif en épaisseur
