ACCIDENT

survenu à l'hélicoptère immatriculé F-OIAI

Evénement :	vibrations en croisière, atterrissage d'urgence en campagne.
Causes identifiées :	non détection d'une usure anormale des pales, sous-estimation de l'usure du revêtement des pales.

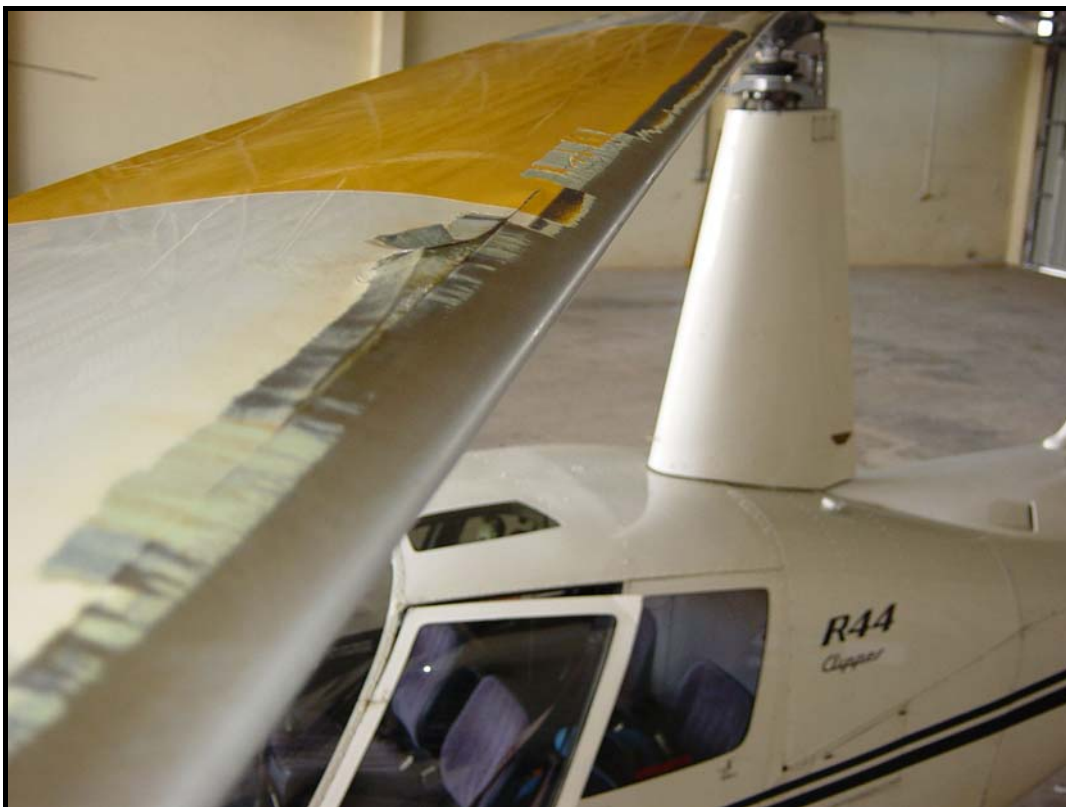
La surface des pales du rotor principal et du rotor anti-couple présente d'importantes traces d'usure (érosion) au niveau des bords d'attaques, laissant le métal à nu (*voir photographies ci-après*). Sur l'une des pales du rotor principal, à environ un mètre de son extrémité, le revêtement métallique de l'extrados est déchiré perpendiculairement au bord d'attaque. De part et d'autre de cette déchirure, le revêtement est décollé sur une vingtaine de centimètres, le long de la jointure avec le bord d'attaque.

L'examen de la pale montre qu'elle a subi une usure excessive. Le manque de matière est consécutif à l'érosion vraisemblablement générée par le frottement de la pale dans une atmosphère abrasive (sable par exemple).

Lorsque la tôle d'extrados a été affinée, une fissure parallèle à la corde s'est développée puis, en progressant sur l'arrière du longeron de bord d'attaque a continué à se développer parallèlement à celui-ci. La dépression aérodynamique a alors favorisé le décollement de l'avant de la tôle entraînant ensuite une action mécanique de pelage de cette tôle sous l'effet du vent relatif (de l'ordre de 550 km/h). Le début de décollement a alors entraîné la formation d'une petite cavité et le bord avant s'est relevé sous l'effet d'un phénomène d'écopage.

**pale du rotor principal
(usure du bord d'attaque et déchirure du revêtement métallique)**

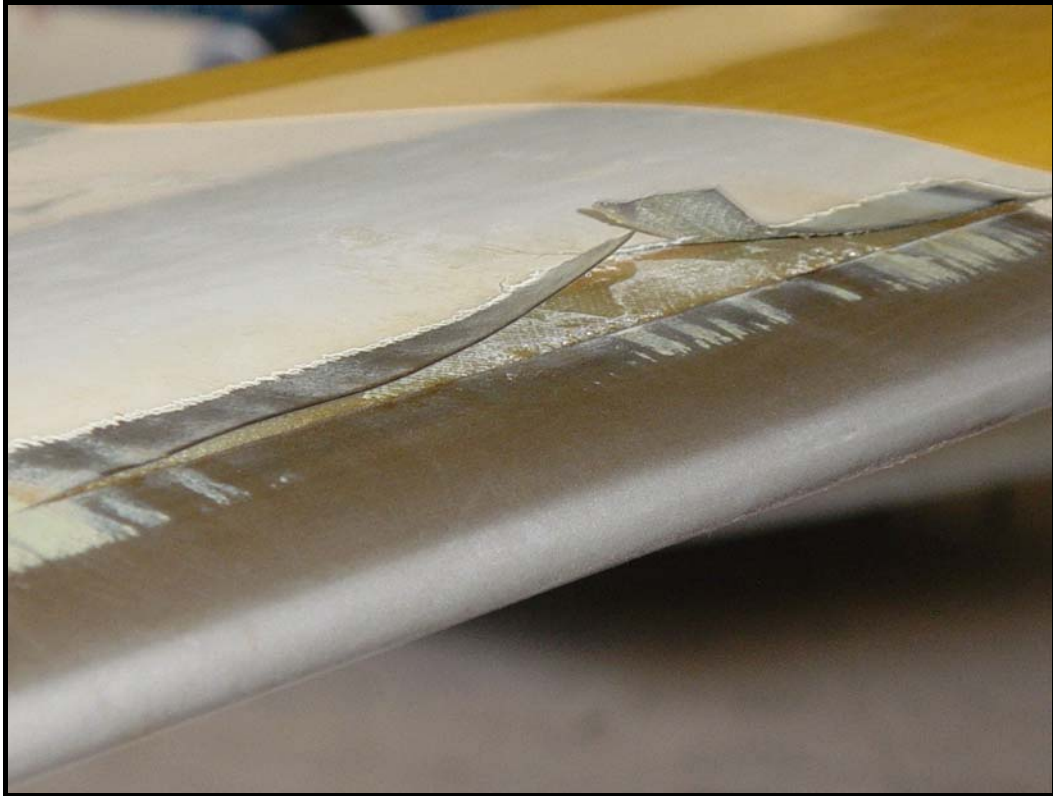
Les morceaux de tôle relevés ont entraîné une modification locale de la portance et de la traînée du profil générant le bruit et les vibrations perçus par le pilote.

déchirure du revêtement métallique de la pale du rotor principal

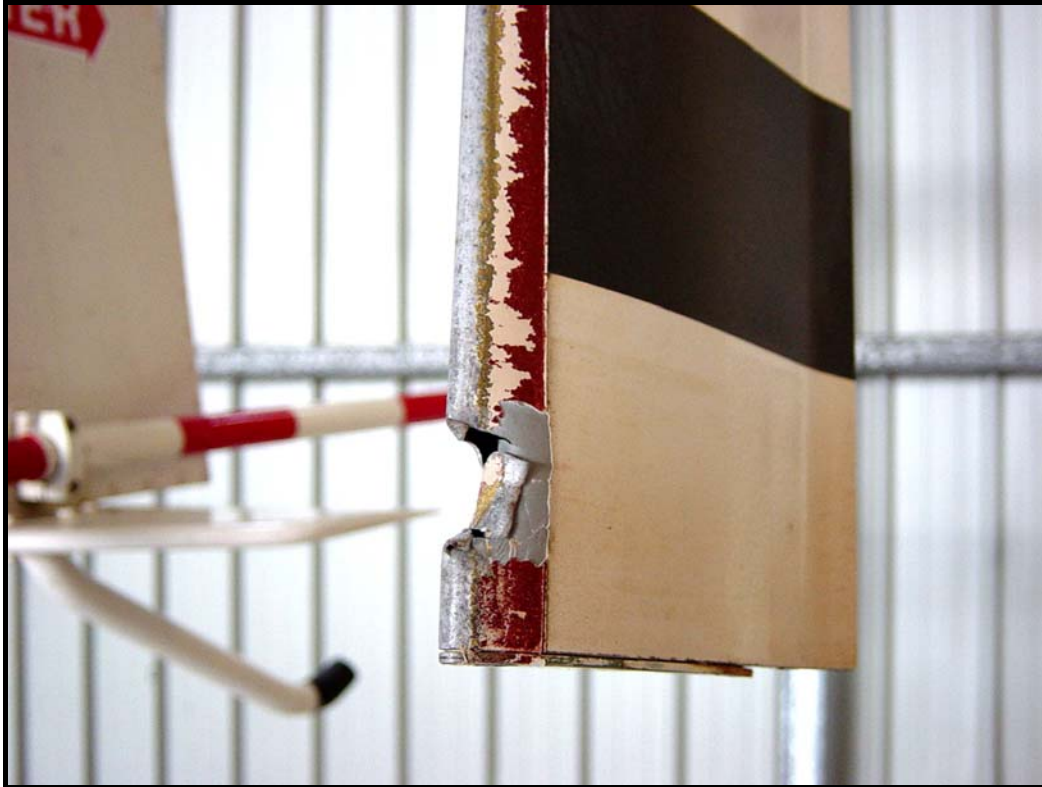
pale du rotor anti-couple
