Rapport

Accident survenu le **9 février 2003**
à **Samoëns (74)**
à l'**hélicoptère AS 350 B3**
immatriculé **F-GMBH**
exploité par **Mont Blanc Hélicoptères**

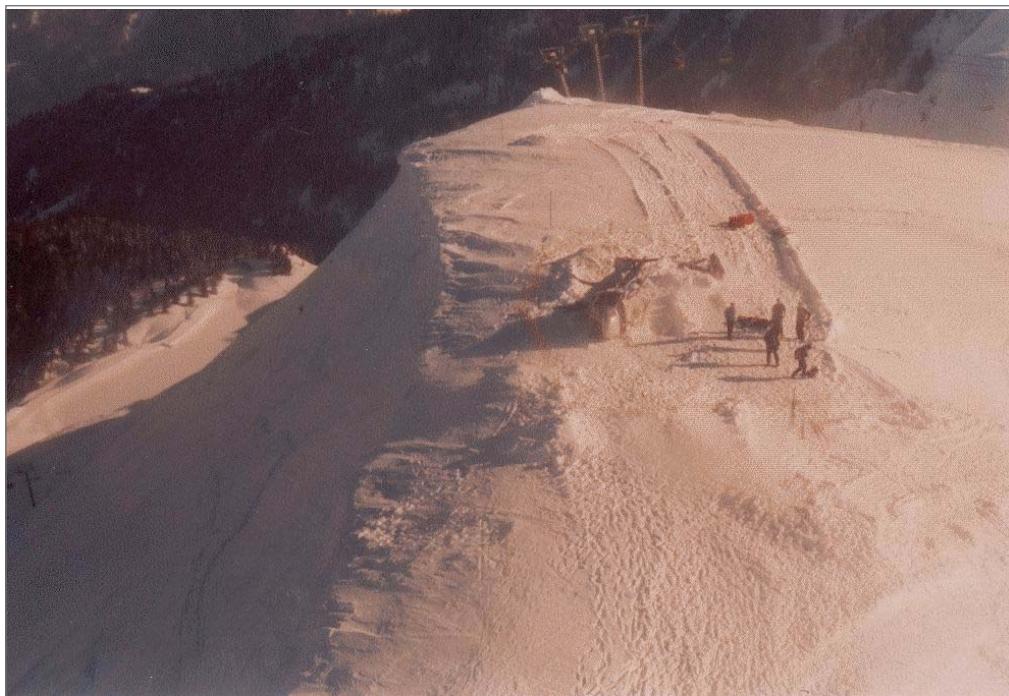
Photo du site et de l'épave

Les chutes de neige des jours précédents avaient apporté environ 1,5 mètre de neige poudreuse recouvrant une couche plus compacte de même épaisseur. Une bande d'une dizaine de mètres de large et d'une cinquantaine de mètres de long, orientée au 240° et en légère descente vers le côté ouest, avait été damée afin de faciliter l'atterrissement. Plusieurs amas de neige formés par l'enqin de damage se trouvaient en bordure de la bande.

La cabine ne présente aucun dommage visible. La dérive inférieure, le tube de garde et la béquille arrière sont intacts.

La pale sans numéro^② du rotor anti-couple a été retrouvée, arrachée à son pied, à une centaine de mètres de l'épave, en contrebas. L'extrémité de pale ainsi que le bord d'attaque ne présentent pas de dommage apparent. Le toucheau d'extrémité de pale est légèrement déformé dans le sens de la rotation.

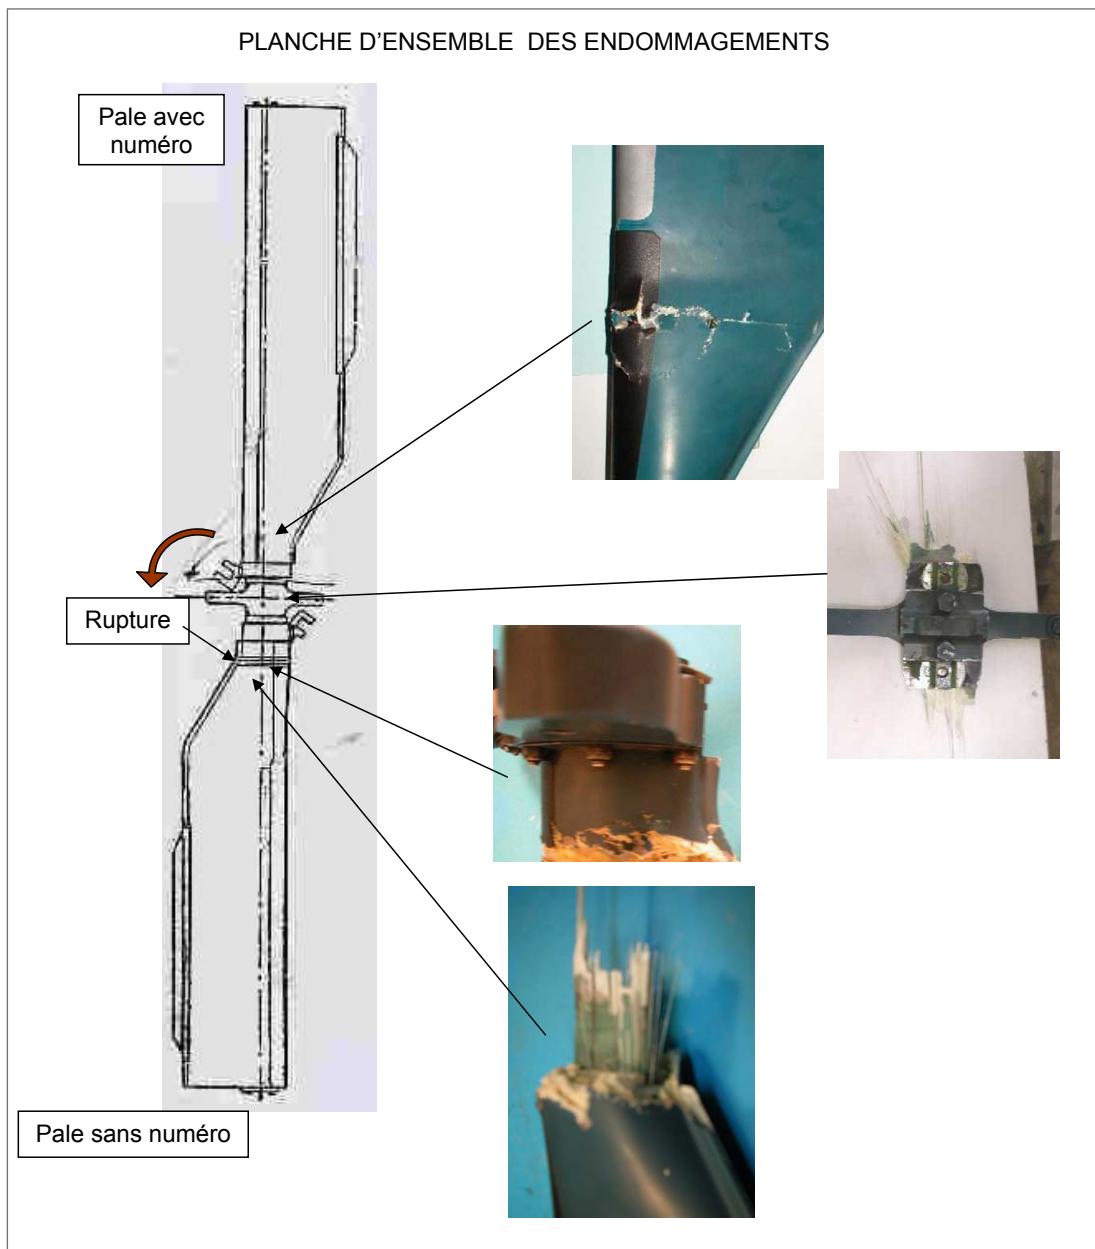
La pale sans numéro, en matériau composite, est rompue à environ quarante millimètres au-dessus du pied de pale. La rupture est orientée perpendiculairement à l'axe de la pale. Les tissus des revêtements extérieurs sont déchirés, le longeron central en fibre de verre s'est rompu au niveau de la ferrure qui porte les masselottes d'équilibrage. La zone de rupture des fibres de verre a une forme de pinceau.

Extérieurement, la pale ne présente pas de trace d'impact, hormis sur l'extrados en bout de pale où l'on distingue une légère rayure courbée d'environ 450 mm de rayon et de centre situé à 25 mm du bord de fuite. Le toucheau est légèrement déformé dans le sens de la rotation.

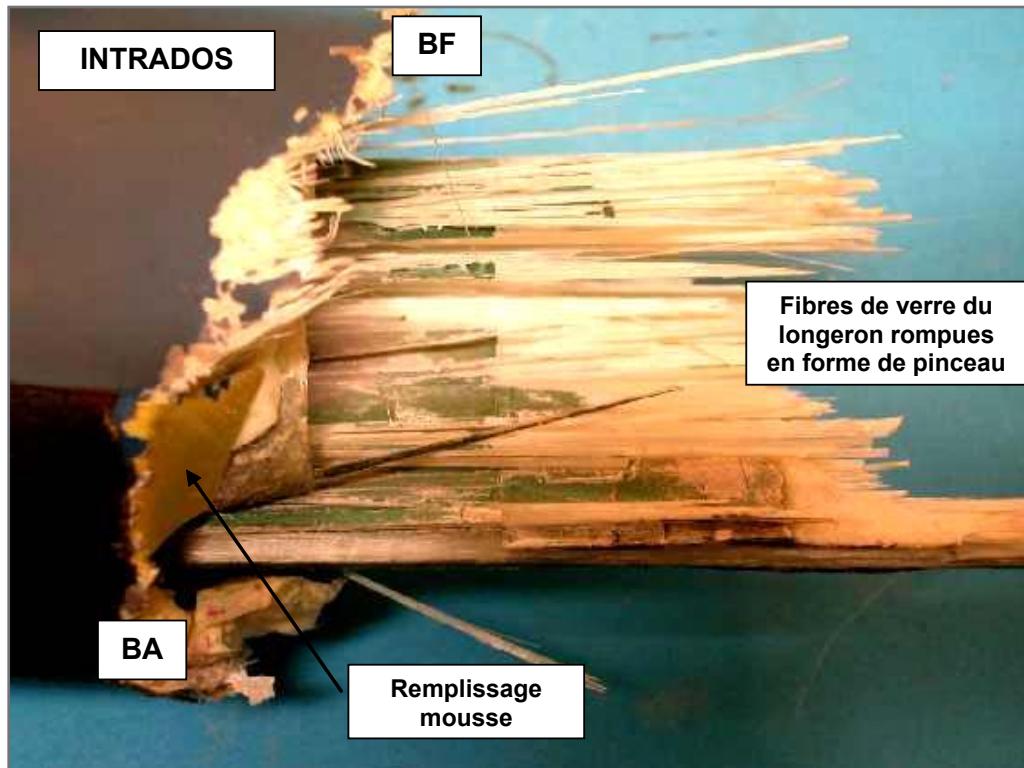
Photo de la rupture de la pale

Les fibres de verre qui composent le longeron se sont rompues à proximité de la reprise de la ferrure balancier suivant une section perpendiculaire à la pièce, les lignes de rupture intra-laminaires cheminent suivant l'axe de la pièce jusque sous la liaison avec la pale. On constate que la zone de rupture du longeron est partagée dans l'épaisseur en deux plages :

- côté extrados, les fibres se sont cassées en paquets compacts, la rupture est franche suivant des plans de rupture parallèles de hauteurs différentes ;
- côté intrados, les fibres se sont cassées à des hauteurs différentes, en petits faisceaux regroupant quelques fibres. Les ruptures se présentent sous forme de pinceau.

La rupture de la mousse de remplissage côté intrados présente un aspect cisaillé, caractéristique d'une rupture en traction. Côté extrados, la rupture de la mousse présente des blocs résultant d'efforts en compression. On remarque une décohésion de la mousse et de la peau extérieure du revêtement. L'absence de la cloison d'arrêt de la mousse confirme l'effet de compression subi par la pale sur son extrados.

Sur les revêtements qui enveloppent la pale, on constate une rupture des fibres de verre en traction, côté extrados, et en compression, côté intrados.

- l'absence de marques de choc ou de déformations sur l'extérieur de la pale (à l'exception de la rayure) ;
- une rupture statique des fibres de la lame du longeron avec des efforts en compression sur l'extrados et en traction sur l'intrados.

Ces dommages sont caractéristiques d'un heurt de la pale avec un milieu compact mais non dur.

Le contact de la pale avec la neige a entraîné une brusque flexion de l'intrados vers l'extrados du fait de son calage, puis l'arrachement du longeron en flexion sans que le bord d'attaque ou le toucheau d'extrémité de pale soient significativement endommagés. La perte de la pale a engendré un balourd amenant la désolidarisation de la boîte de transmission arrière et la perte de contrôle en lacet de l'hélicoptère. C'est alors que le pilote, constatant qu'il ne pouvait pas reprendre le contrôle de l'hélicoptère, l'a plaqué au sol de façon à limiter les dommages.
