## **ACCIDENT**

***survenu à l'avion immatriculé F-BXCH***

<b>Evénement :</b>	collision avec des arbres par conditions météorologique défavorables.
<b>Causes identifiées :</b>	appréciation insuffisante des conditions météorologiques avant et pendant le vol, excès de confiance procuré par l'emport d'une aide supplémentaire à la navigation, obstination à atteindre la destination.

**Aéronef :** avion Wassmer WA 54 "Atlantic" à hélice à pas variable.

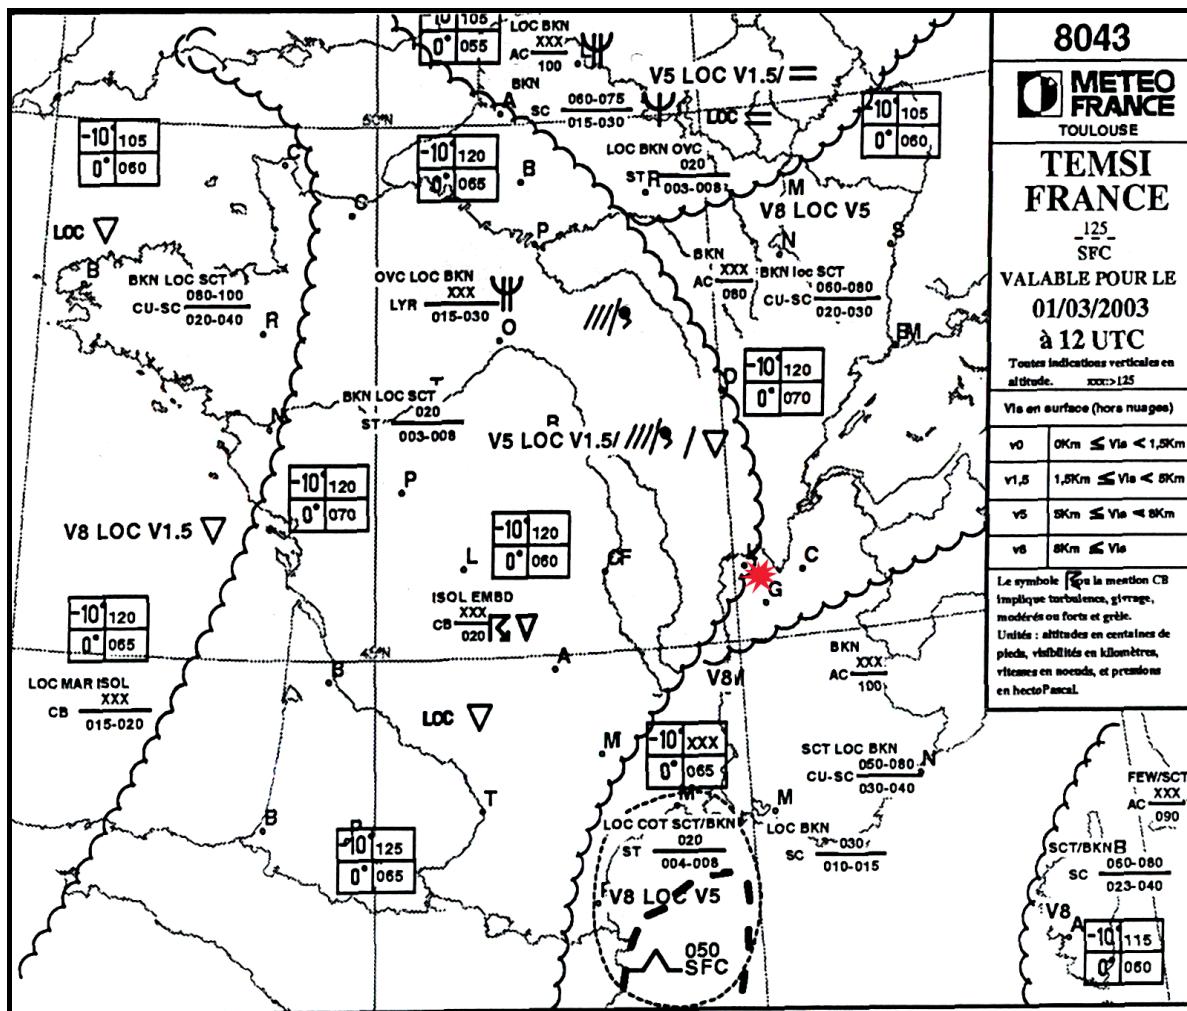
Le pilote avait consulté les prévisions météorologiques aéronautiques sur Internet et les a imprimées. Il avait en possession la carte TEMSI de 12 h 00 UTC (voir page suivante) et les METAR et TAF suivants :
