# Rapport

Accident survenu le **11 janvier 2003**  
à **Gréolières-les-Neiges (06)**  
à l'hélicoptère **Robinson R 44**  
immatriculé **F-GYDH**

Bureau d'Enquêtes et d'Analyses  
pour la sécurité de l'aviation civile

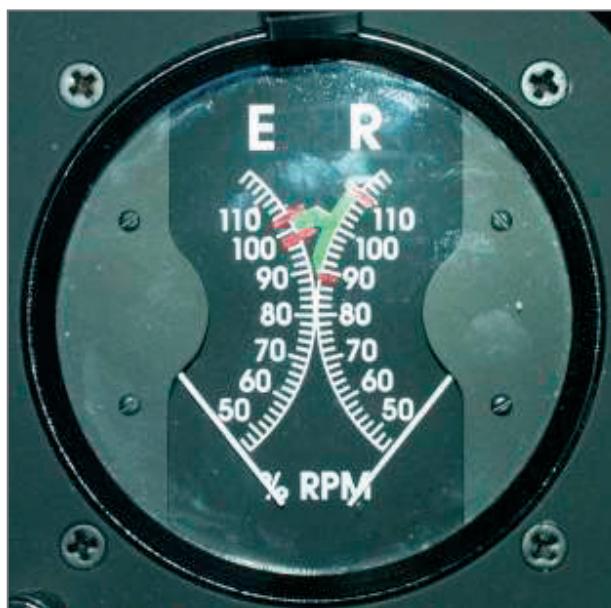
Un tachymètre double (photographie ci-dessous) positionné en haut et à droite de la planche de bord du Robinson R 44 fournit les informations relatives aux régimes du moteur et du rotor. En vol, les aiguilles E (tours moteur) et R (tours rotor) doivent se situer pendant le vol dans leur plage verte respective. Les graduations sont indiquées en pourcentage de tours par minute. L'arc vert du tachymètre moteur s'étend de 99 à 102 %, tandis que celui du tachymètre rotor principal s'étend de 90 à 108 %.

- aucune alarme visuelle ou sonore (Low RPM ou Governor off) n'est perçue ou entendue pendant les derniers moments du vol ;
- dans les derniers instants du vol, on aperçoit brièvement l'indicateur double (Tachy Rotor) : les deux aiguilles sont pratiquement horizontales et positionnées en dehors des plages vertes respectives (voir page 7, photographie du tachymètre double). Cette position correspond à un régime moteur et rotor d'environ 80 %.

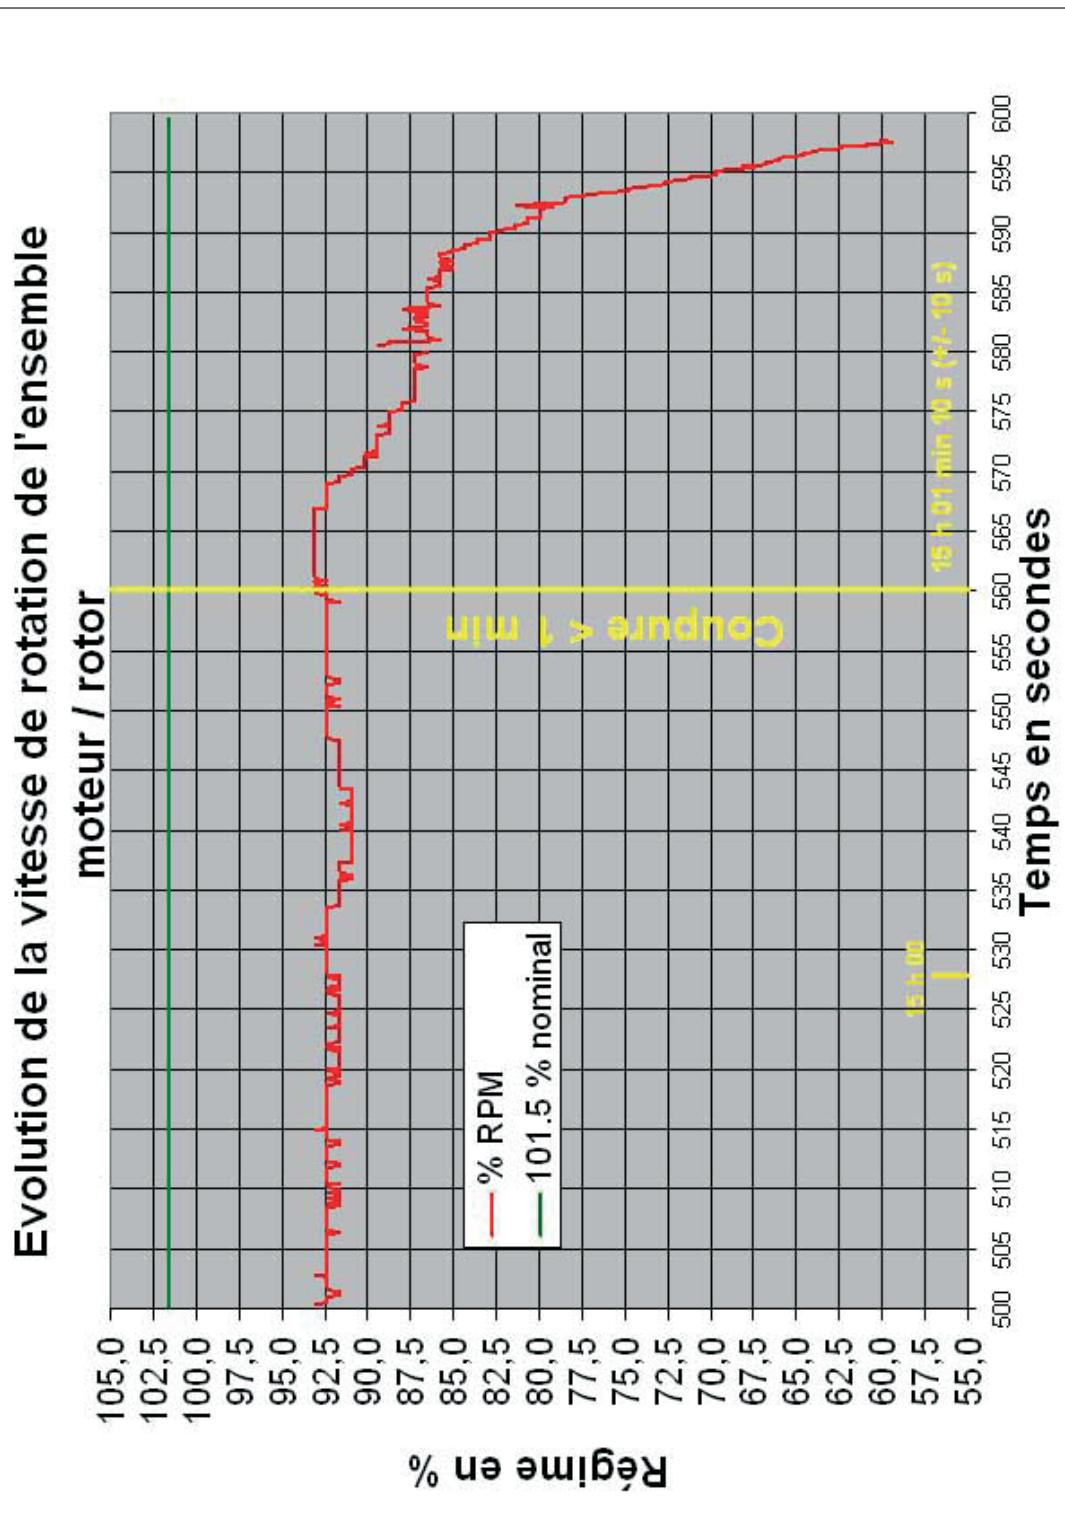
#### **Evolution des tours moteur pendant les cent dernières secondes du vol**

Une analyse spectrale de la bande son du support numérique de la caméra a été réalisée. Les résultats (voir annexe 2) montrent que :

- le régime du moteur et celui du rotor principal sont stabilisés à des valeurs normales d'utilisation jusqu'à la séquence du vol en stationnaire au-dessus de la neige : le moteur tourne à 101,8 %, conformément au régime électroniquement réglé du moteur (voir paragraphe 3.1.2) ;
- lors de la période de vol stationnaire dans l'effet de sol au-dessus de la neige, le régime moteur baisse légèrement vers 97,5 % ;

- après le décollage qui suit le vol stationnaire, le régime moteur n'est plus qu'à 95 % ;
- lorsque l'enregistrement du caméscope reprend, après une interruption de six minutes, l'hélicoptère évolue alors à une altitude d'environ 5 300 pieds et se dirige en légère montée vers la cime du Cheiron et le sommet de Jérusalem. Le régime du moteur est alors à 92,5 %. Cette dernière séquence dure deux minutes et trente secondes. Au cours des trente dernières secondes d'enregistrement, le régime du moteur chute jusqu'à la valeur de 60 %.

Durant les deux minutes et demie que dure la dernière séquence enregistrée, alors que l'hélicoptère passe l'altitude de 5 300 pieds en légère montée, le régime du moteur n'est plus que de 92,5 % : le régulateur ne parvient plus à maintenir les tours moteur, le volet du carburateur a atteint la pleine ouverture. A ce moment, le moteur n'a plus de puissance disponible et toute demande de puissance supplémentaire entraîne une diminution rapide du régime du rotor.

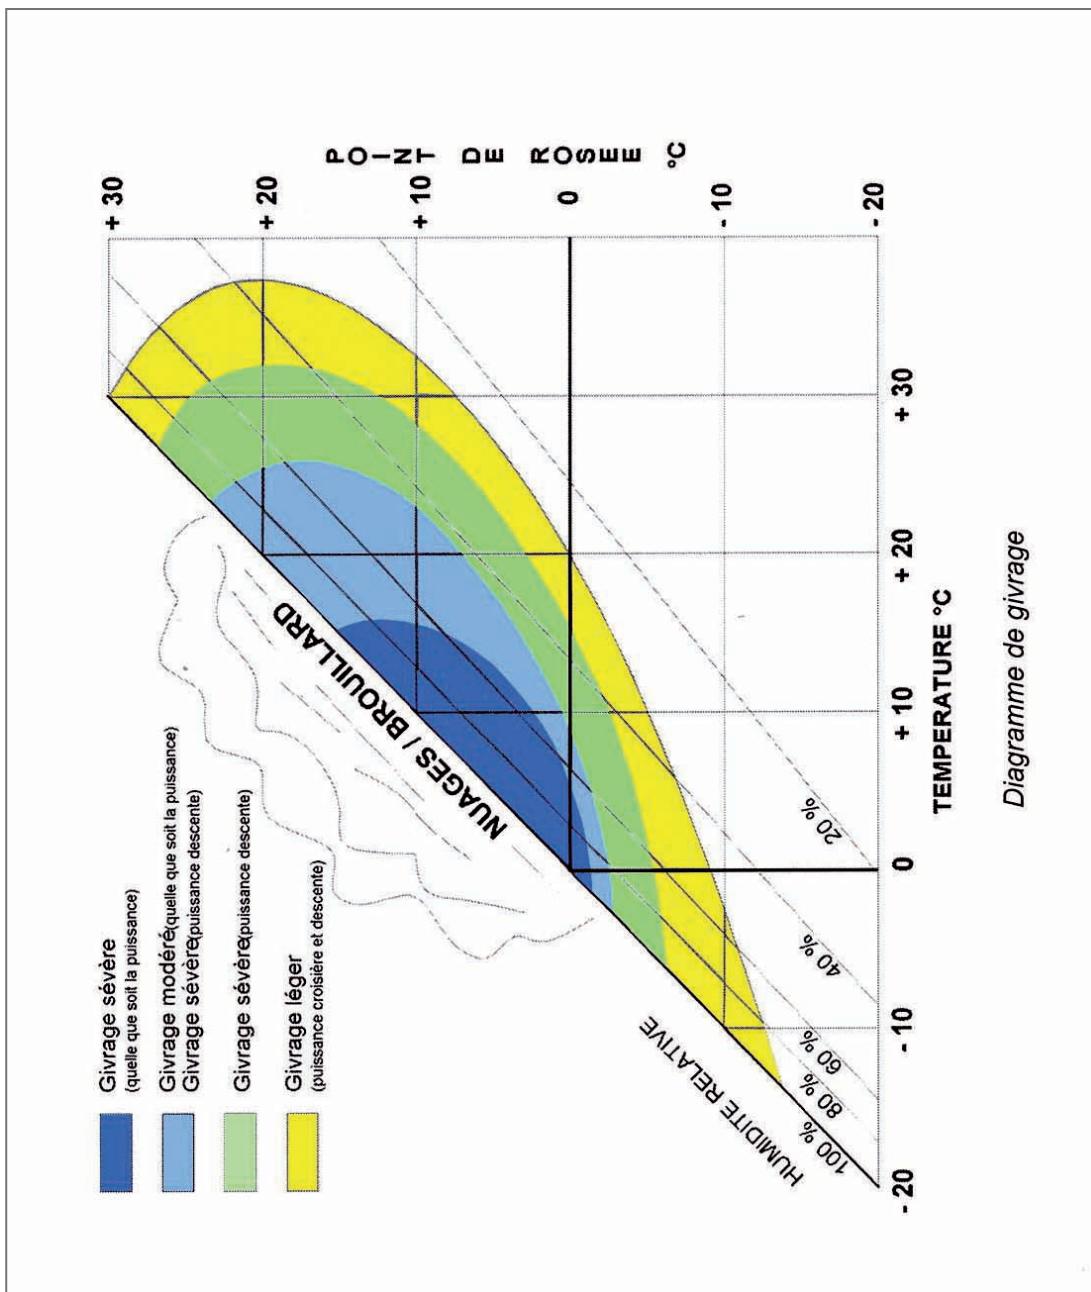
## Diagramme de givrage

Le diagramme de givrage (voir annexe 3) indique que l'hélicoptère évoluait dans une zone de givrage léger à puissance de croisière. Il n'a pas été possible de déterminer si le pilote a actionné la commande de réchauffage du carburateur. Sa position sur l'épave peut être une conséquence de l'impact.

Un givrage du carburateur a pu contribuer à réduire la puissance disponible, ce qui a pu accélérer le phénomène de diminution de régime moteur et rotor décrit ci-dessus.
