Rapport

Accident survenu le **18 novembre 2003**
à **Sainte-Hélène-sur-Isère (73)**
à l'hélicoptère **Ecureuil AS 350 B3**
immatriculé **F-GODJ**
exploité par **Héliand SA**

BEA

Bureau d'Enquêtes et d'Analyses
pour la sécurité de l'aviation civile

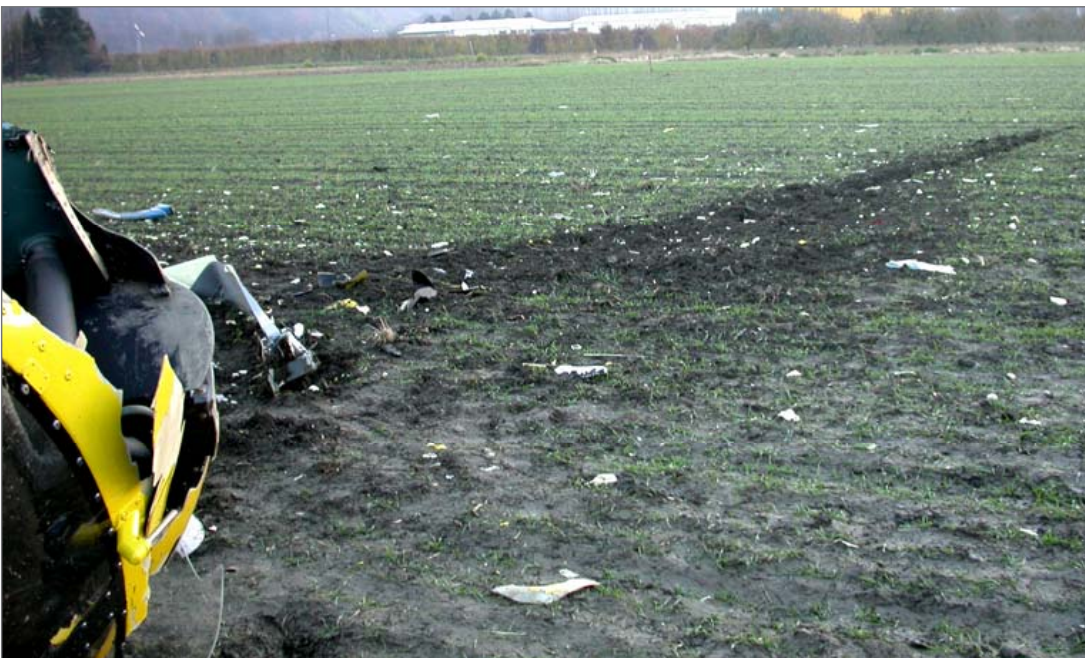
Des traces de patins de 3 à 6 m de longueur, alignées au cap 050°, sont visibles 50 mètres avant l'épave. Les traces finales sont plus profondes (10 à 20 cm) et plus longues (6 à 15 m), du côté droit.

Ces éléments indiquent que l'atterrissage s'est effectué avec une faible vitesse verticale et une vitesse horizontale importante. Après avoir rebondi de 25 mètres environ, l'hélicoptère a glissé et basculé vers l'avant. Le blocage des patins a entraîné leur sectionnement au ras de l'arceau de fixation et le passage de l'hélicoptère sur le dos.

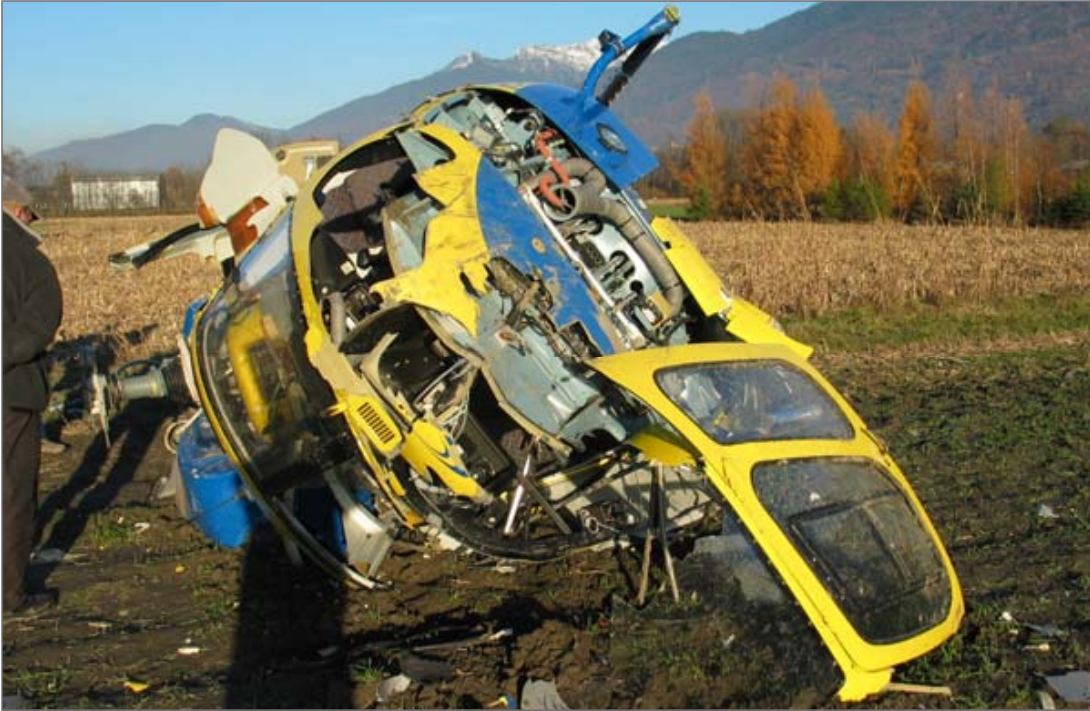
- ❑ L'épave repose sur le flanc droit.
- ❑ La structure est fortement endommagée.
- ❑ L'avant et le plancher cabine sont enfoncés.

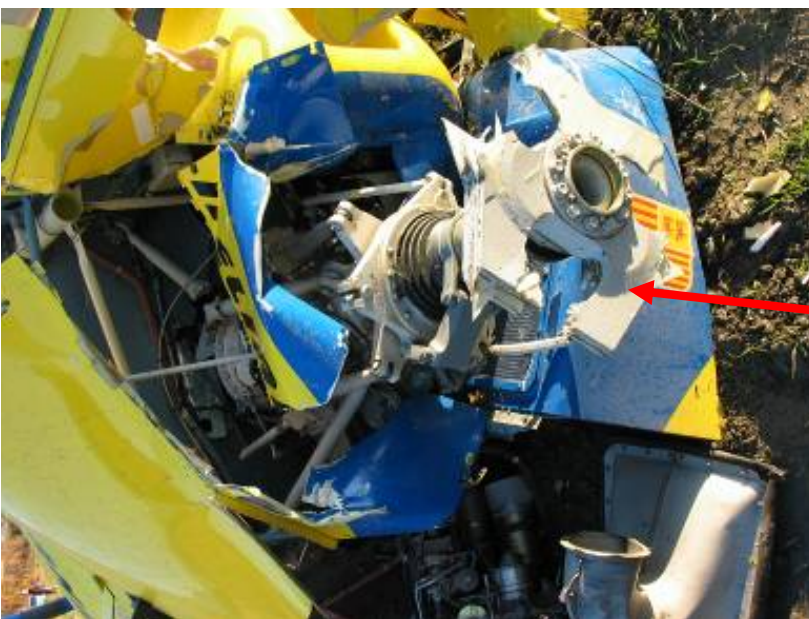
Etoile
STARFLEX

Les 3 bras de l'étoile STARFLEX sont sectionnés en statique. Les cassures indiquent que le rotor principal tournait en puissance (voir page suivante).

Les bras de l'étoile correspondant aux pales jaune et bleu sont restés à l'intérieur des manchons de pales. Le bras correspondant à la pale rouge a été retrouvé à 30 m de l'épave et à quelques mètres de la pale rouge

Par ailleurs, la survitesse rotor est corroborée par le type de rupture de l'étoile starflex et la projection des trois pales dont l'une à plus de 72 mètres.

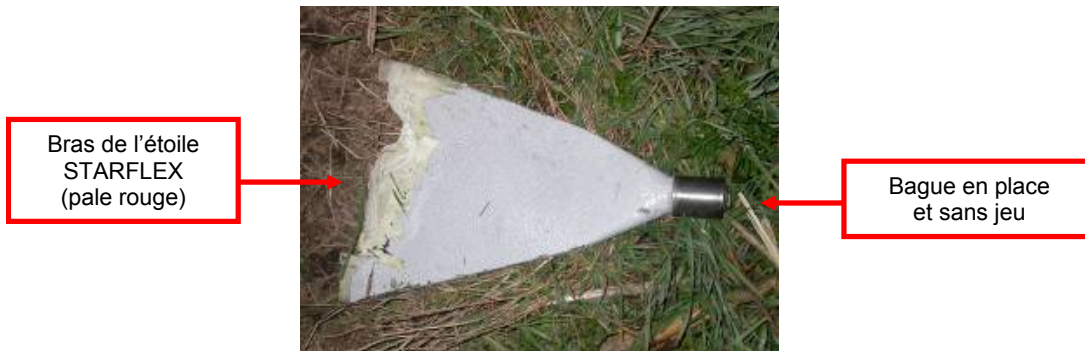
Les bagues en extrémité des bras de l'étoile STARFLEX sont bien en place et ne présentent pas de jeu de nature à créer des phénomènes vibratoires.

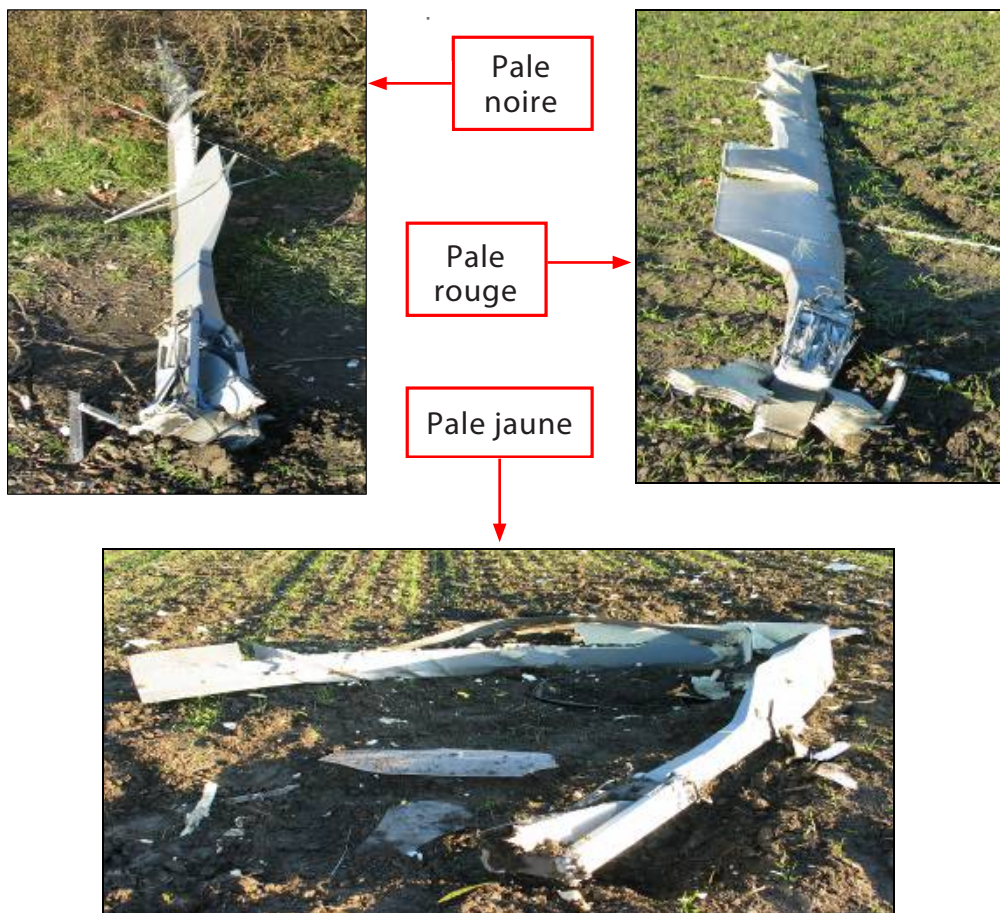
Les 3 pales avec leur manchon respectif ont été arrachées de la tête rotor et projetées respectivement à 3 m (pale jaune), 32 m (pale rouge) et 72 m (pale bleue).

L'état des pales et leur dispersion dans la zone sont des signatures caractéristiques de dommages sous forte énergie et indiquent que le rotor principal tournait à grande vitesse et en puissance.

Les broches d'accrochage des pales et les masses d'équilibrage sont bien en place.

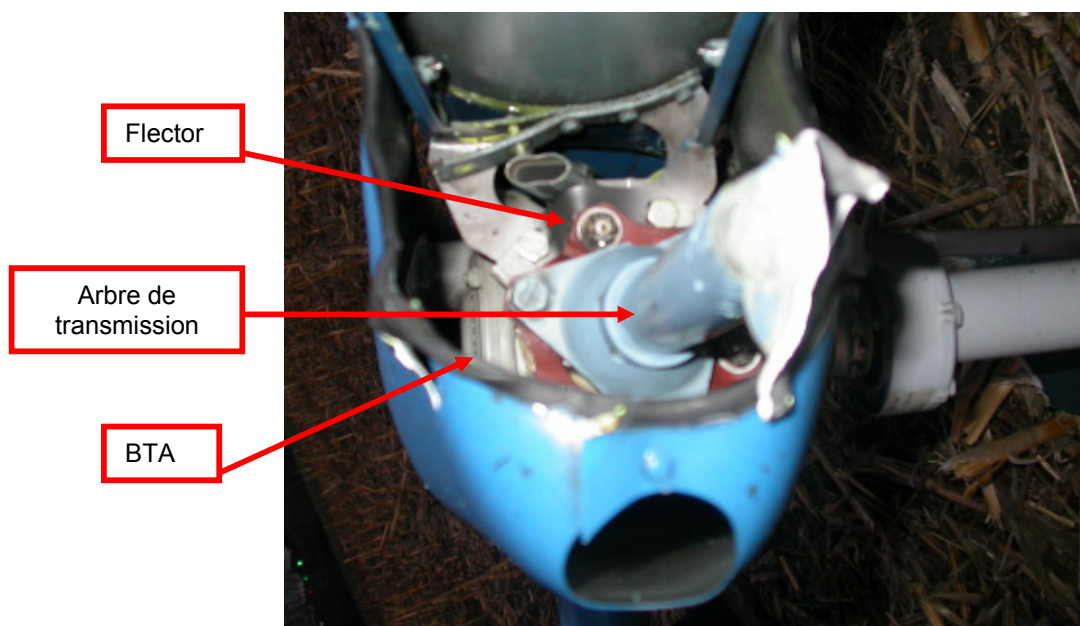
L'extrémité de la poutre de queue avec la dérive, le plan fixe horizontal et le RAC ont été sectionnés et ont été retrouvés à 20 m en aval de l'épave principale sensiblement dans l'axe de l'atterrissage.

Une pale du RAC est fortement endommagée, l'autre est entière mais légèrement pliée.

L'arbre long de transmission arrière est rompu en torsion statique, indiquant une continuité de mouvement avant l'impact. Le flector est entier mais légèrement endommagé.

La boîte de transmission arrière (BTA) tourne librement. Le bouchon magnétique ne présente ni dépôt ni limaille.

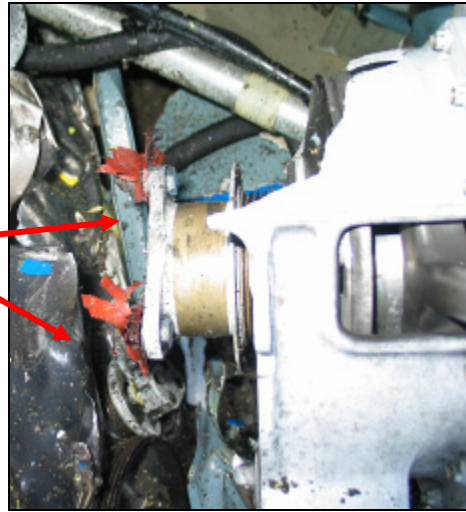
La liaison moteur/BTP est rompue en statique et indique un mouvement de rotation.

L'entrée d'air du compresseur axial présente des traces très importantes de frottement, montrant une rotation du compresseur à l'impact.

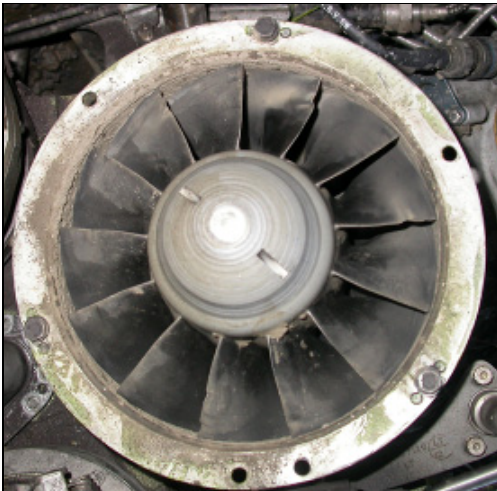
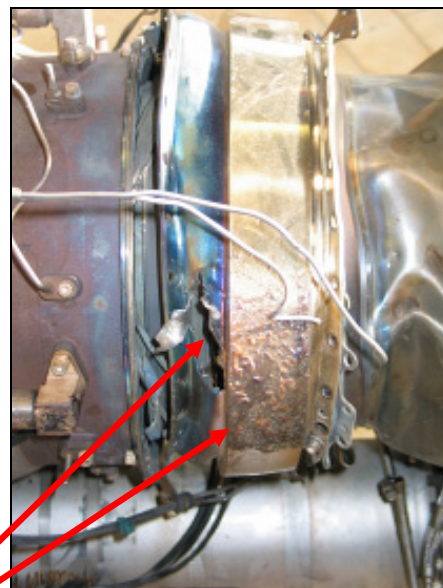
Trou et traces d'échauffement

L'anneau de rétention de la turbine libre présente des traces d'échauffement et est ovalisé. La plupart de ses boulons de fixation ont été arrachés.

Juste en avant de l'anneau, il y a une perforation d'origine interne.

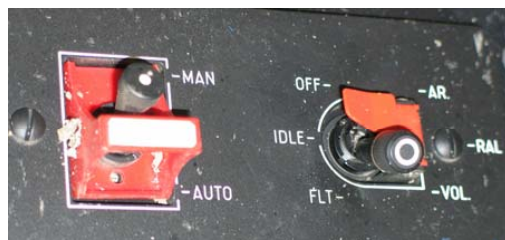
Le sélecteur « Auto – Man » est sur « Man ».

Le sélecteur de fonctionnement du moteur est « FLT ».

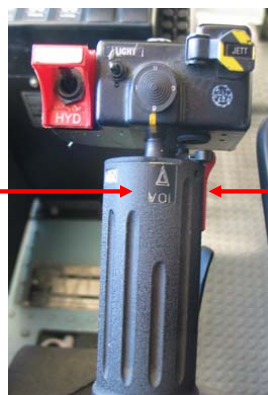
L'index « VOL » de la poignée tournante est légèrement à droite de l'index repère, indiquant une diminution de débit

Le verrou de la butée de position vol de la poignée tournante est sur « déverrouillage ».

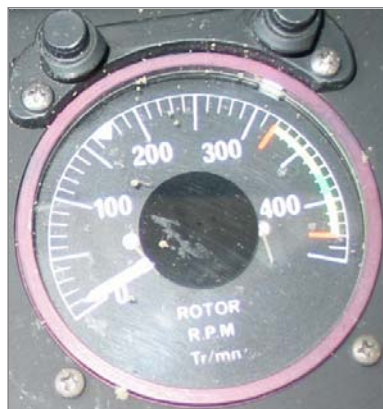
Test de fonctionnement de l'indicateur NR

Deux essais fonctionnels ont permis de constater un point d'accrochage mécanique de l'aiguille de l'indicateur NR à 408 tr/min.

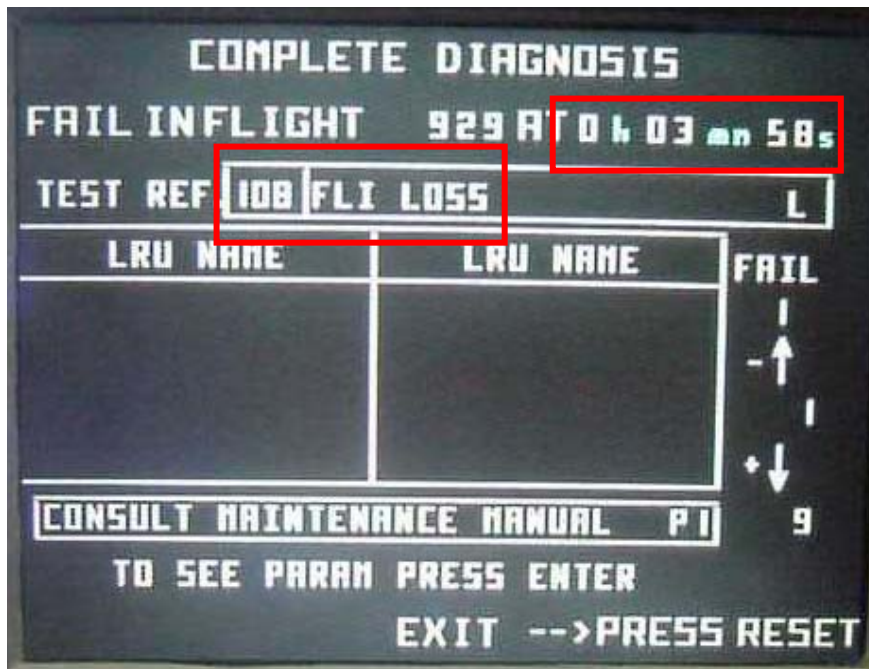
Panne n° 1 du vol n° 929

- ❑ La première panne du vol 929 a été enregistrée à 0 h 3 min 58.
- ❑ Code de panne = 108 = Perte du mode FLI.
- ❑ La panne est permanente et a été détectée une fois.

-54 s	FAIL	
NG	91.4	0.0	%
TRQ	63.2	0.0	%
T4	694	0	°C
T4R	4149.5	4149.5	Ω
T4B	5575.8	5575.8	Ω
PO	930.7	0.0	mB
ORT	8.3	0.0	°C
IGEN	14	0	R
VARIS	28.7	0.0	V
NF	407	0	RPM
NR	407	0	RPM
START	0	0	R
H/B/P2 P/H	I/O/O/O	O/O/O/O	Boolean

- ❑ La première colonne correspond aux paramètres 54 secondes avant l'apparition de la panne soit à 3 minutes et 4 secondes.
- ❑ Le NR est à 407 tours/minute, donc ne correspond pas à un régime de vol en régulation automatique mais manuelle.

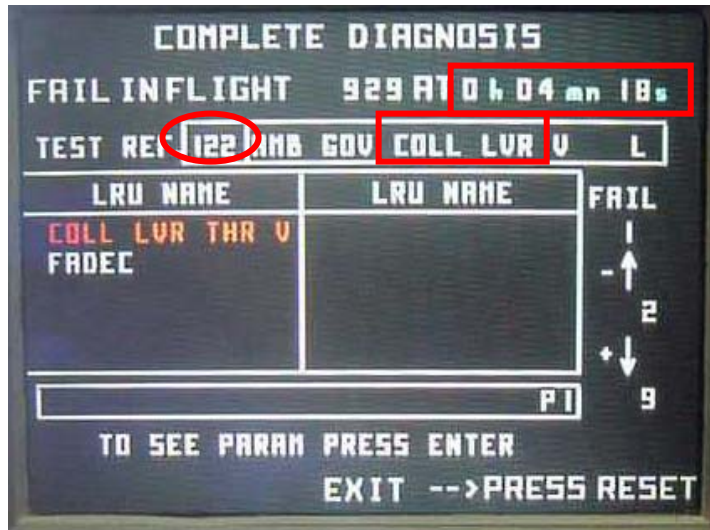
Panne n° 2 du vol n° 929

- ❑ La deuxième panne du vol 929 a été enregistrée à 0 h 4 min 18.
- ❑ Code de panne 122 : « collective pitch failure » (cette panne a été enregistrée sur le FADEC).

FAIL	
NG	93.0	%
NG FA.	91.7	%
TRO F.	39.9	%
T4	708	°C
T4 FA.	703	°C
NF	511	RPM
NF FA.	132	RPM
FAIL 1	0010	HEX
FAIL 2	0000	HEX
LOG 1	1204	HEX
LOG 2	0004	HEX

- ❑ FAIL 1 : 0010 = « Collective pitch failure ».
- ❑ LOG 1 : 1204 = « Self test completed, Governor on flight state ».
- ❑ LOG 2 : 0004 = Mode manuel.

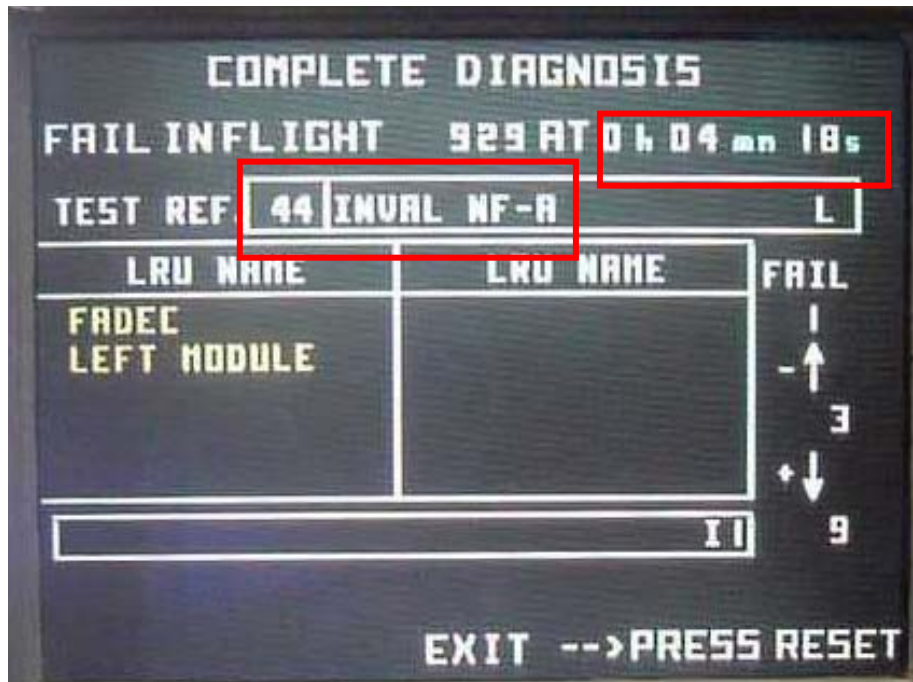
Panne n° 3 du vol n° 929

- ❑ La troisième panne du vol 929 a été enregistrée à 0 h 4 min 18.
- ❑ Code de panne 44 = INVAL NF (A) : la réception du paramètre NF(A), reçu du FADEC, est invalide.

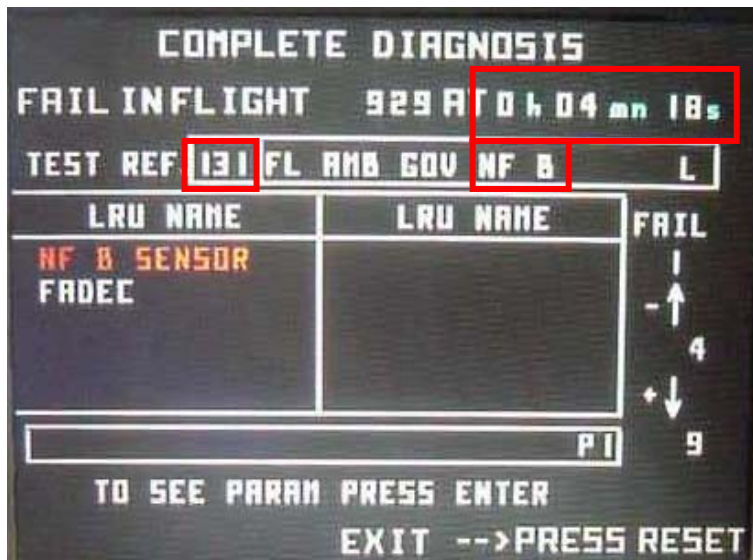
Panne n° 4 du vol n° 929

- La quatrième panne du vol 929 a été enregistrée à 0 h 4 min 18.
- Code de panne 131 : « NF(B) failure ».

FAIL	
NG	90.2	%
NG FA.	88.9	%
TRQ F.	0.9	%
T4	705	°C
T4 FA.	713	°C
NF	511	RPM
NF FA.	132	RPM
FAIL 1	0010	HEX
FAIL 2	0050	HEX
LOG 1	0204	HEX
LOG 2	0224	HEX

FAIL 2 = 0050 = « NF (a) et NF (b) failure »

LOG 2 = 0224 = Mode manuel, mode dégradé, « total failure »

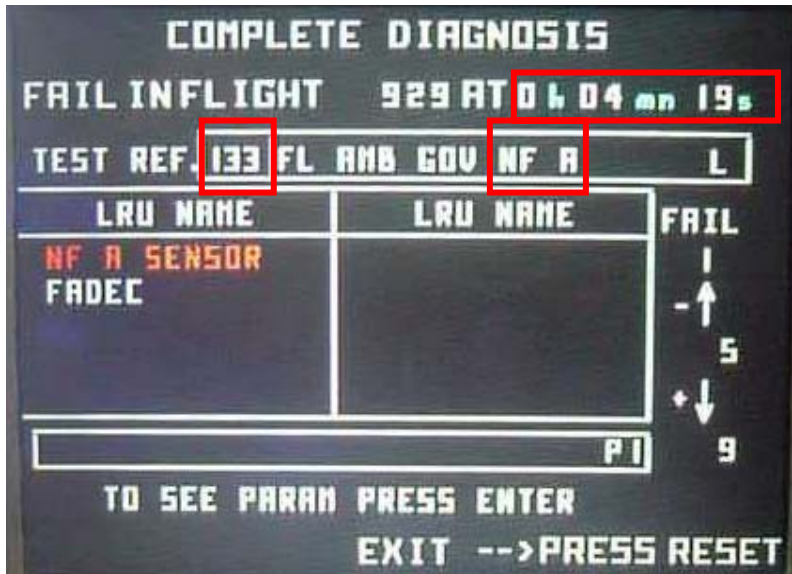
Panne n° 5 du vol n° 929

- ❑ La cinquième panne du vol 929 a été enregistrée à 0 h 4 min 19.
- ❑ Code de panne 133: « NF(A) failure ».

FAIL	
NG	89.2	%
NG FA.	87.0	%
TRQ F.	0.0	%
T4	702	°C
T4 FA.	707	°C
NF	511	RPM
NF FA.	132	RPM
FAIL 1	0010	HEX
FAIL 2	0050	HEX
LOG 1	0204	HEX
LOG 2	0204	HEX

FAIL 2 : 0050 = « NF (A) et NF (B) failure »

LOG 2 : 0204 = Mode manuel, « total failure »

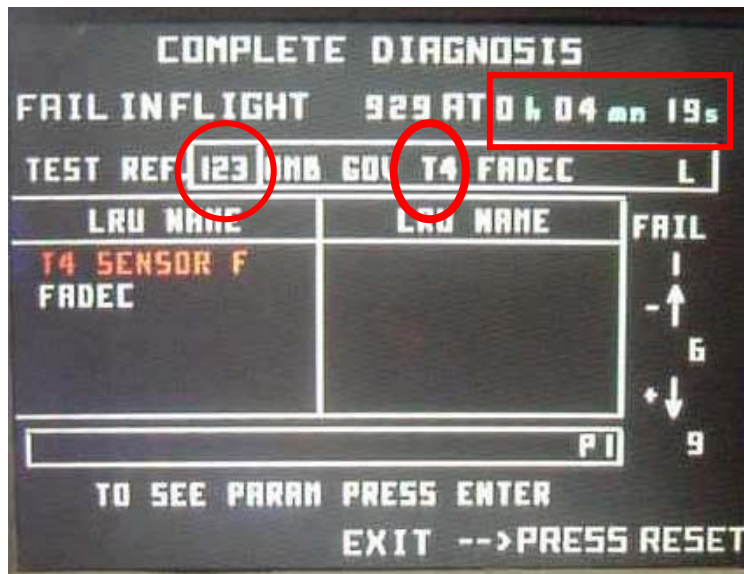
Panne n° 6 du vol n° 929

- ❑ La sixième panne du vol 929 a été enregistrée à 0 h 4 min 19.
- ❑ Code de panne 123 : T4 failure.

FAIL	
NG	86.3	%
NG FA.	77.6	%
TRQ F.	0.0	%
T4	707	°C
T4 FA.	706	°C
NF	511	RPM
NF FA.	132	RPM
FAIL 1	1030	HEX
FAIL 2	0050	HEX
LOG 1	0204	HEX
LOG 2	0204	HEX

FAIL 1 : 1030 = « Collective pitch failure, T4 failure, TRQ calibration failure »

LOG 2 : 0204 = Mode manuel, « total failure »

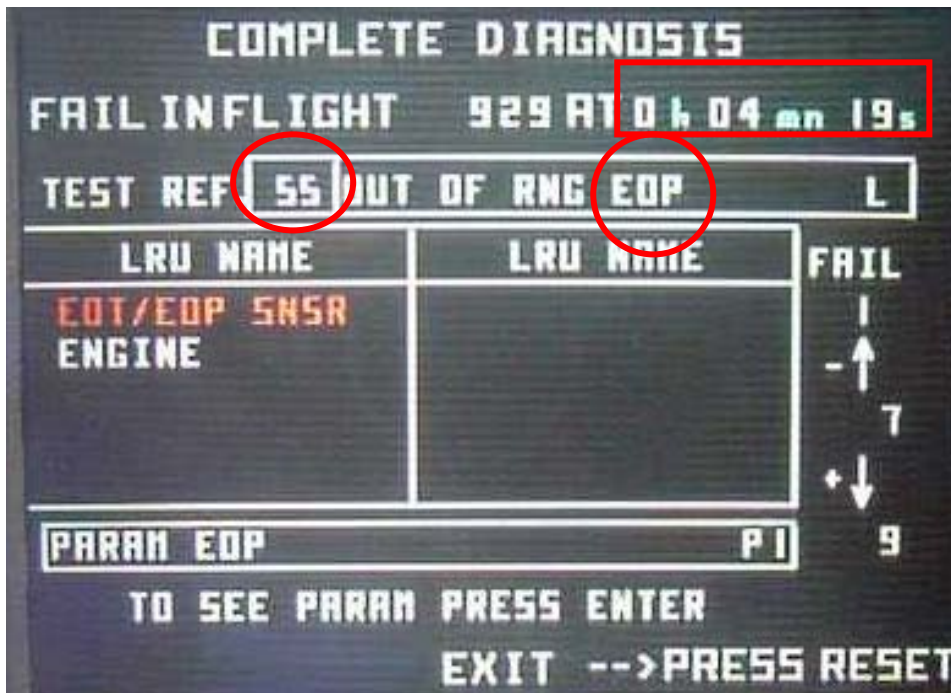
Panne n° 7 du vol n° 929

- ❑ La septième panne du vol 929 a été enregistrée à 0 h 4 min 19.
- ❑ Code de panne 55 : « Engine Oil Pressure ».

FAIL	
EOP	0.00	BAR
EOT	59	°C
FQ	219.8	KG
FT	45.0	°C
FF	206.5	KG/H
SLING	0	KG
OAT	13	°C

- ❑ Les paramètres « EOP » (pression d'huile turbine), « EOT » (température d'huile turbine), « Fuel Quantity », « Fuel Temperature », « Fuel Flow, Sling », « Outside Air Temperature » ont été enregistrés au moment de la panne. Le paramètre « EOP » est à 0 ce qui correspond au code de panne.

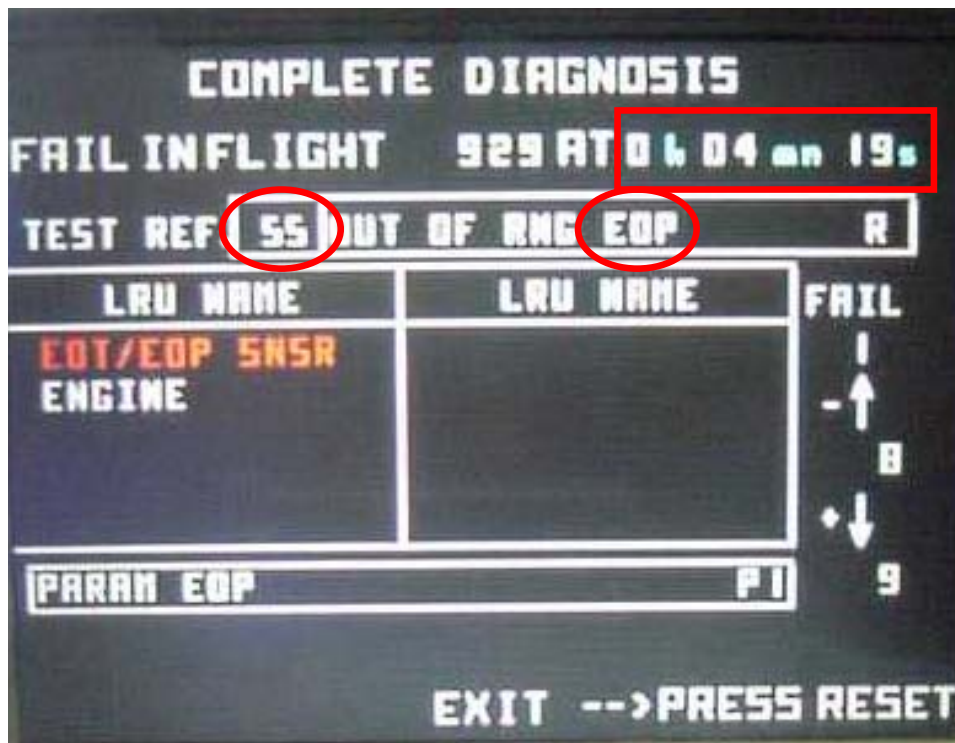
Panne n° 8 du vol n° 929

- ❑ Code de panne 55: le paramètre « EOP » (pression d'huile turbine) est détecté par le VEMD comme hors domaine de validité.

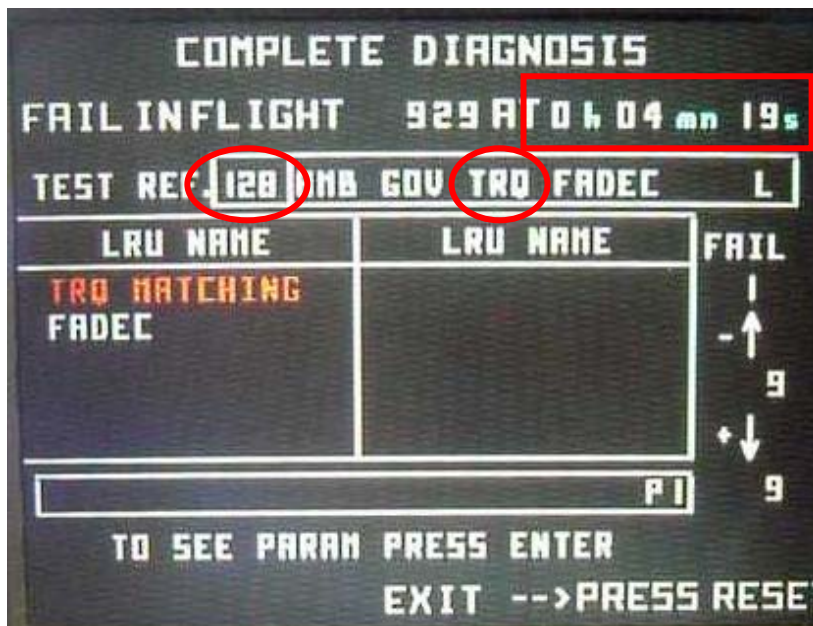
Panne n° 9 du vol n° 929

- ❑ La neuvième panne du vol 929 a été enregistrée à 0 h 4 min 19.
- ❑ Code de panne 128: « TRQ calibration failure ».

FAIL	
NG	80.7	%
NG FA.	66.5	%
TRQ F.	0.0	%
T4	705	°C
T4 FA.	704	°C
NF	511	RPM
NF FA.	132	RPM
FAIL 1	1030	HEX
FAIL 2	0050	HEX
LOG 1	0204	HEX
LOG 2	0204	HEX

FAIL 1 : 1030 = « Collective pitch failure, T4 failure, TRQ calibration failure »

LOG 2 : 0204 = Mode manuel, « total failure »
