ACCIDENT
survenu à l'avion immatriculé F GLDR

Événement :	panne moteur en montée initiale, demi-tour et collision avec le sol.
Cause identifiée :	sous-estimation de la criticité de l'équipement lors d'une opération de maintenance.

Aéronef : avion Robin DR 400-180.

Date et heure : vendredi 24 octobre 2003 à 12 h 30.

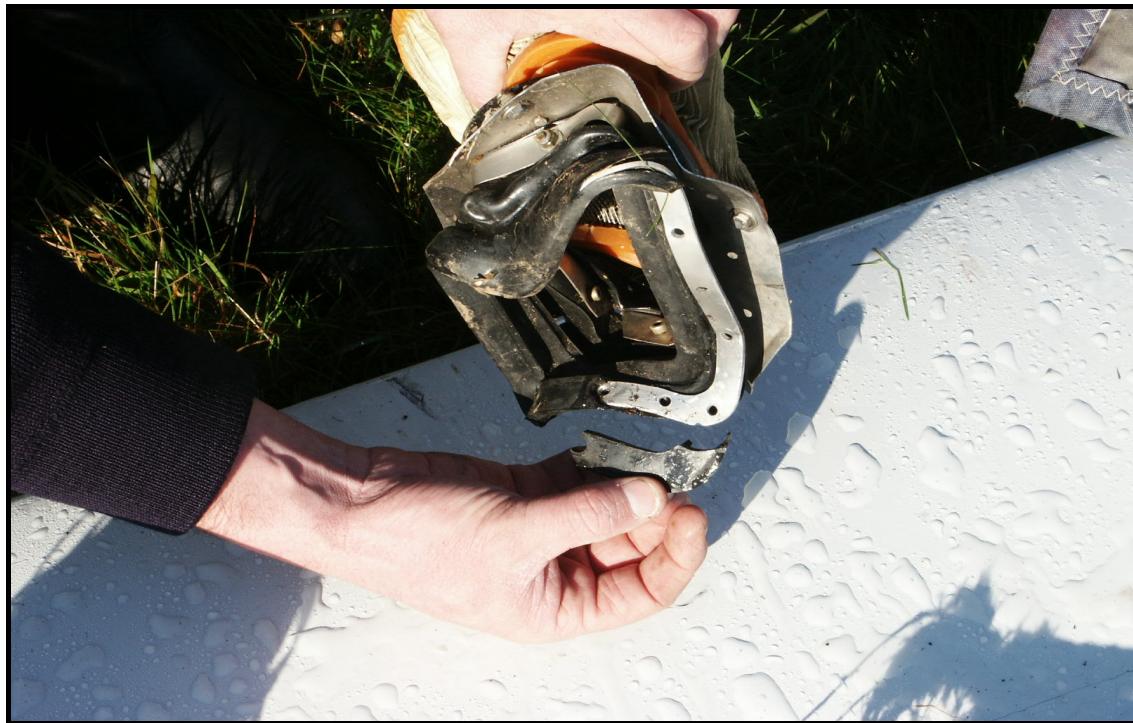
Le démontage et l'ouverture de la boîte de réchauffage du carburateur permettent de constater la présence d'un morceau de caoutchouc, d'environ six centimètres de long, positionné près du gicleur.

Ce morceau de caoutchouc provient du soufflet situé entre le filtre à air et la boîte de réchauffage. Le soufflet amortit les vibrations de l'ensemble et assure une étanchéité entre les deux pièces. Il se termine par une flasque métallique percée enveloppée par le caoutchouc.

Le filtre et le soufflet en caoutchouc ont été retrouvés arrachés à une dizaine de mètres de l'épave. Sur la flasque métallique du soufflet, le caoutchouc manque sur environ quinze centimètres (*voir photographie ci-dessous*).

Le mécanicien du club avait examiné le carburateur d'où il avait extrait un morceau de caoutchouc de longueur comparable et de provenance identique à celui retrouvé après l'accident. Il avait ensuite remonté l'ensemble (sans le premier morceau) en signalant le fait à l'atelier d'entretien qui avait commandé dès le lendemain un soufflet chez le constructeur de l'avion.

Au décollage, du fait de l'augmentation de la dépression dans le carburateur, le morceau de caoutchouc qui s'était détaché du soufflet de support du filtre à air a été aspiré dans le venturi. L'air n'arrivant plus en quantité suffisante au carburateur, le

mélange air essence est devenu trop riche engendrant et la perte de puissance du moteur ainsi que la fumée noire observée par les témoins.
