Accident  
survenu le 11 janvier 2003  
à Plerneuf (22)  
à l'avion Jodel DR 1050  
immatriculé F-BJJK

**RAPPORT**  
**f-jk030111**

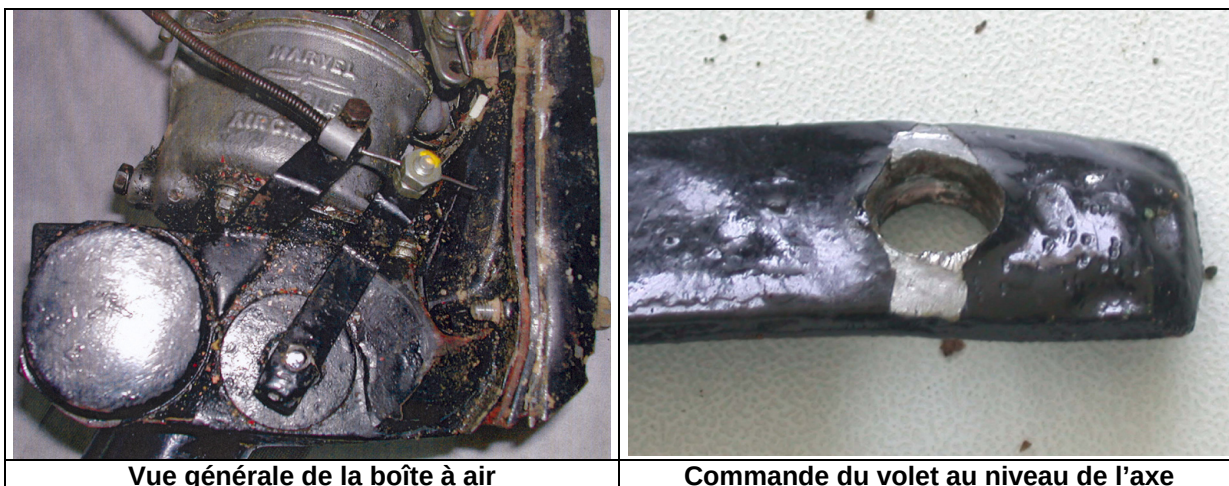
La boîte à air paraît avoir été repeinte récemment et sans préparation (nettoyage). Le carburateur en est solidaire.

Le levier cranté qui maintient en position le volet d'arrivée d'air est en position fermé (arrivée d'air froid).

Le levier de commande d'ouverture du volet d'arrivée d'air est en position ouvert (arrivée d'air chaud).

Un essai de fonctionnement montre que le levier de commande n'entraîne pas le déplacement du volet ou le levier cranté. Le levier de commande et son axe étaient maintenus par une soudure à l'étain <sup>(2)</sup>. Ils sont désolidarisés.

Il y a une importante oxydation sur les parois de la boîte à air. Le volet d'arrivée d'air est bloqué par l'oxydation en position fermé. Sa déformation confirme qu'il était en position fermé au moment de l'accident.

La boîte à air ne porte aucune marque de référence, ni numéro de série ni numéro de pièce.

**Vue générale de la boîte à air**

**Commande du volet au niveau de l'axe**

Compte tenu des dommages et de l'oxydation, il apparaît que le système de réchauffage du carburateur de l'avion était inopérant avant le vol.

Au moment de l'accident, l'avion était doté d'une boîte à air inopérante. Or, deux mois auparavant, l'avion avait subi un essai fonctionnel satisfaisant. La présence d'une soudure à l'étain, par son inadéquation aux efforts mécaniques, ne peut être une soudure d'origine. De plus, l'état d'oxydation de la boîte ne peut être compatible avec l'aptitude au vol et le test fonctionnel précédent. Ceci indique que la boîte à air a fait l'objet d'un remplacement et d'une modification non conformes aux pratiques professionnelles.
