## ACCIDENT

### *survenu à l'avion immatriculé F-PYJV*

<b>Evénement :</b>	panne moteur en montée initiale, atterrissage en campagne.
--------------------	--

**Aéronef :** avion Brugger MB 2 "Colibri", construction amateur.

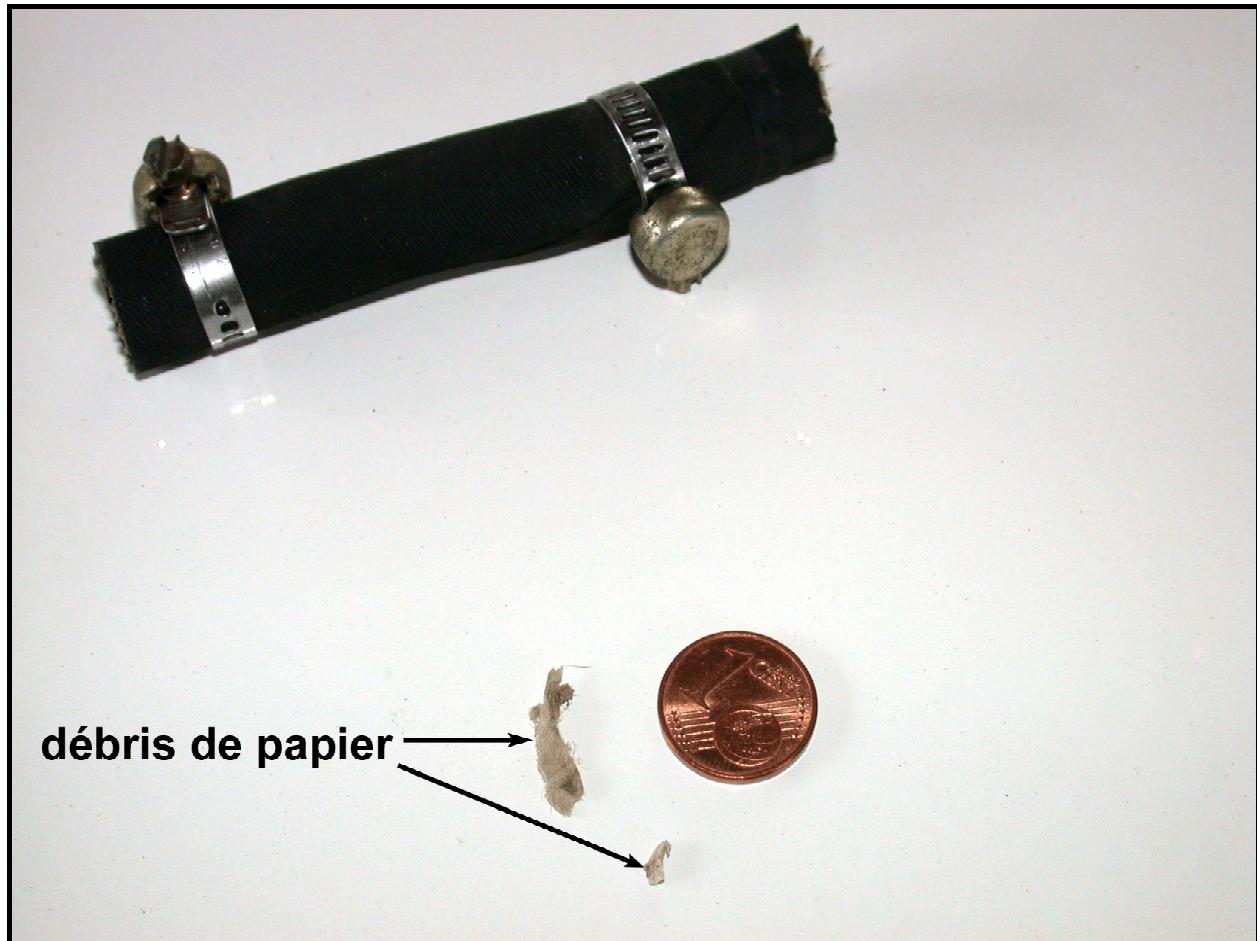
L'examen de l'épave montre que le réservoir principal est sélectionné. L'orifice d'admission de la pompe électrique contient un fragment de papier. Deux autres fragments de papier sont retrouvés dans la durite en amont (*voir photographie page suivante*) de cette pompe. L'inspection visuelle des réservoirs (en aluminium) n'a pas révélé d'autre pollution.

La provenance des morceaux de papier n'a pas pu être déterminée.

Le circuit de carburant est dépourvu de filtre et de crêpine à la sortie des réservoirs.

**dimensions des débris de papier comparées avec celles d'une pièce  
d'un centime d'Euro**
