Rapport

Accident survenu le **30 juillet 2003**
à **Etaules (17)**
à l'avion **Robin DR 400-140 B**
immatriculé **F-GIKB**

BEA

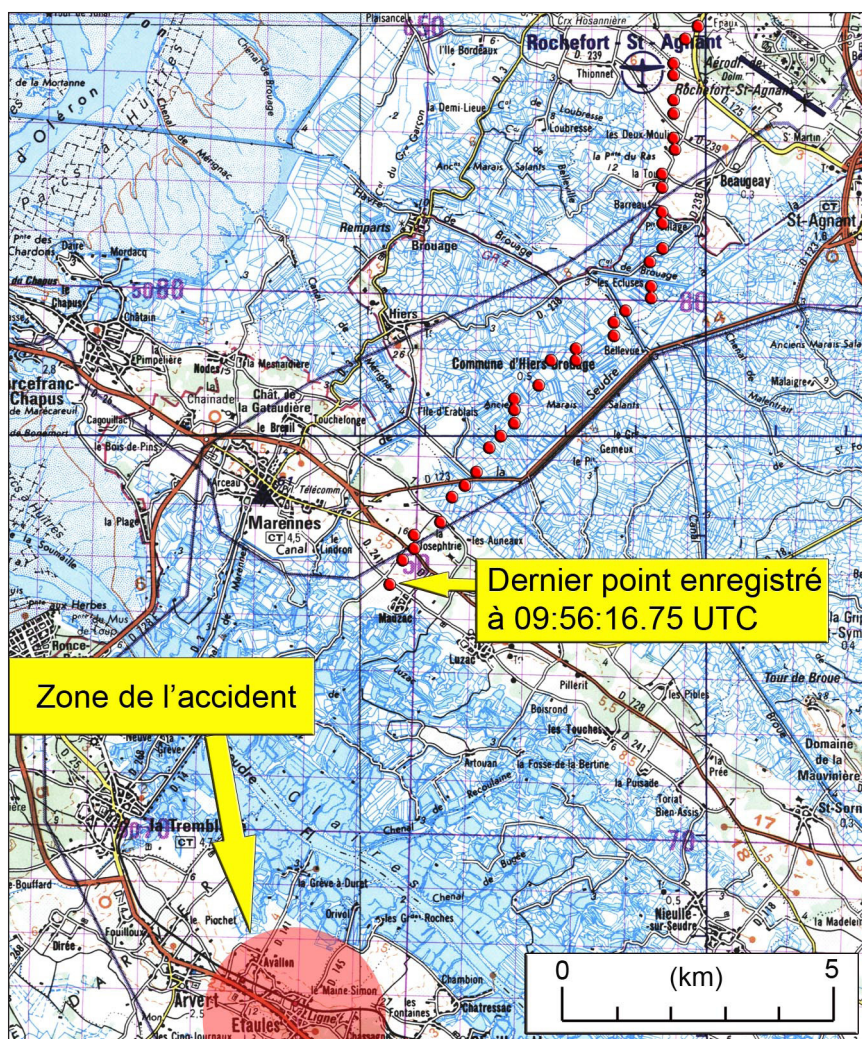
Trajectoire de l'avion constituée à partir des données radar

Une trajectographie radar fournie par le CRNA/SO de Mérignac montre une altération de cap progressive vers l'ouest dans les 5 minutes précédant l'accident. Elle montre également une diminution de l'altitude de 1 300 ft à 600 ft au cours du vol ainsi qu'une diminution sensible de la vitesse. La fin du vol n'a pas été enregistrée, l'avion évoluant trop bas (voir la trajectoire finale au paragraphe 1.1).

La trajectographie indique que le pilote est tout d'abord descendu vers 600 ft, puis a réduit la vitesse et a modifié sa route vers l'ouest. Ces manœuvres sont probablement la conséquence de la dégradation des conditions météorologiques locales. Elles ont vraisemblablement entraîné une augmentation de la charge de travail du pilote.

Le pilote a probablement tenté de faire demi-tour en virant par la droite sensiblement à la verticale du village d'Etaules. En cherchant un espace plus dégagé, il a pénétré dans la couche nuageuse puis a perdu les repères visuels extérieurs. Les oscillations en roulis et en tangage observées par les témoins confirment que le pilote a perdu le contrôle de l'avion.

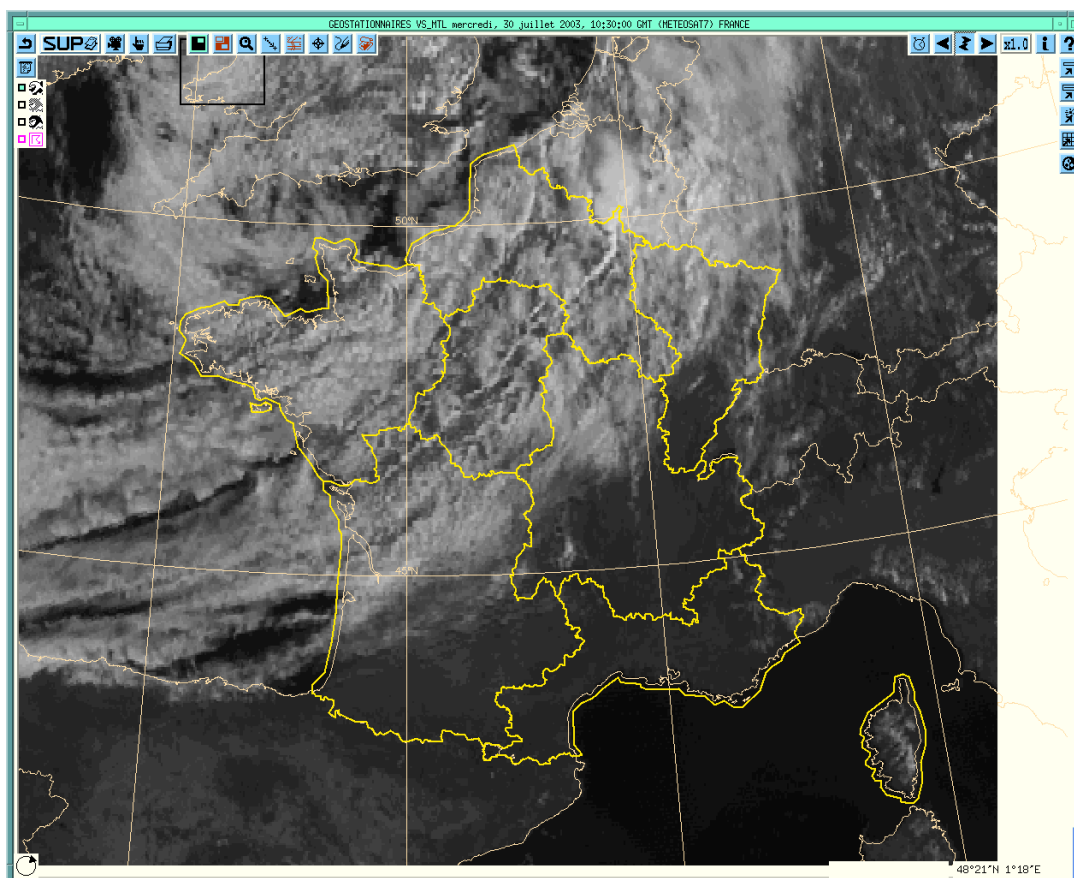
annexe 3

Image visible de METEOSAT le 30 juillet 2003 à 10 h 30
