Incident grave  
survenu en vol le 23 mars 2003  
aux avions immatriculés  
F-GPMF et F-GHQA  
exploités par Air France

**RAPPORT**  
**f-mf030323**  
**f-qa030323**

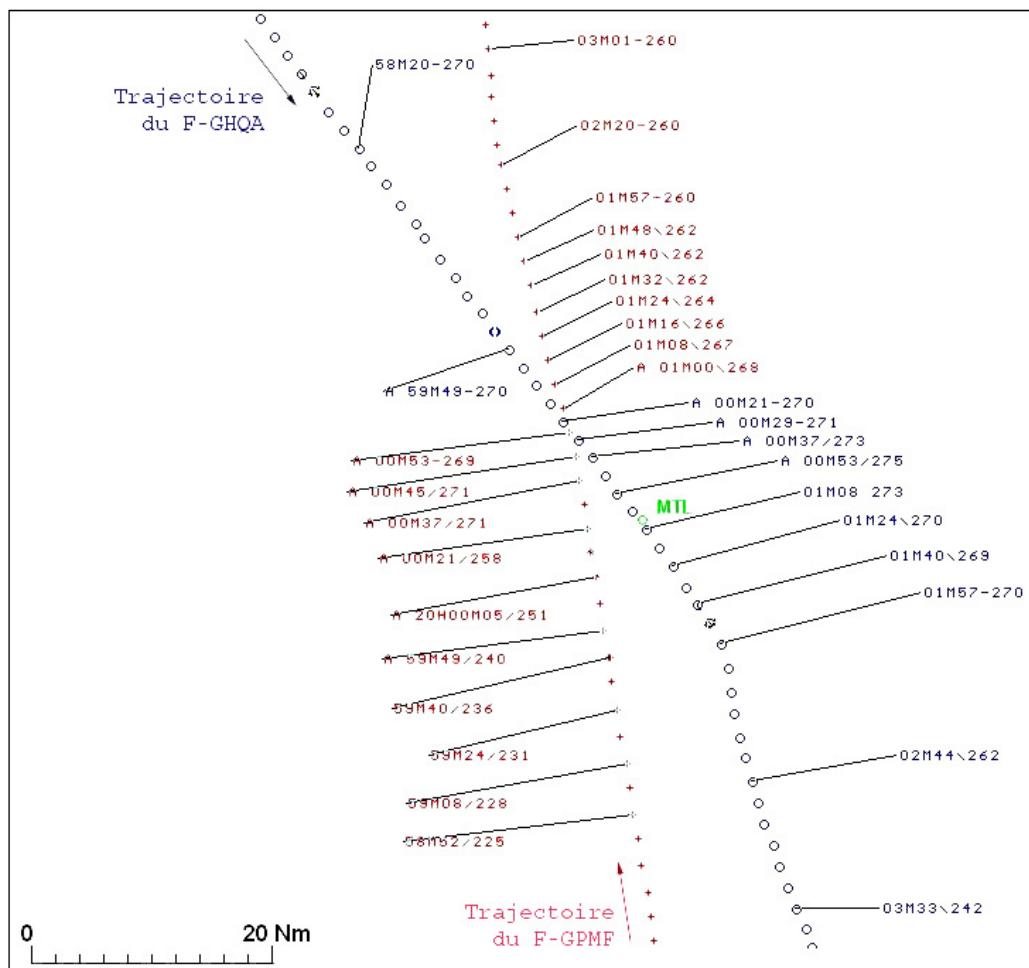
Le premier point avec alerte du filet de sauvegarde a été enregistré à 19 h 59 min 39 s et le dernier à 20 h 00 min 55 s.

Sur la base des données radar, on trouve une distance horizontale minimale de 1,12 NM pour un écart de niveau de 200 ft. Toutefois, compte tenu de la précision des informations radar, ces distances se rapprochent moins de la réalité que le calcul fait précédemment sur la base des données QAR.

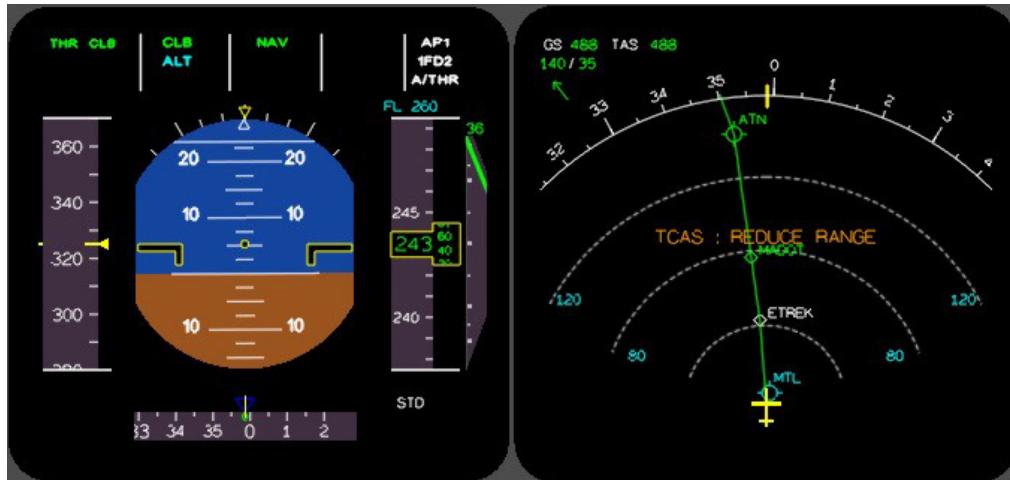
19 h 59 min 49 s – le TCAS émet un avis de trafic ; le message ambre « TCAS : reduce range » s'affiche sur le ND.

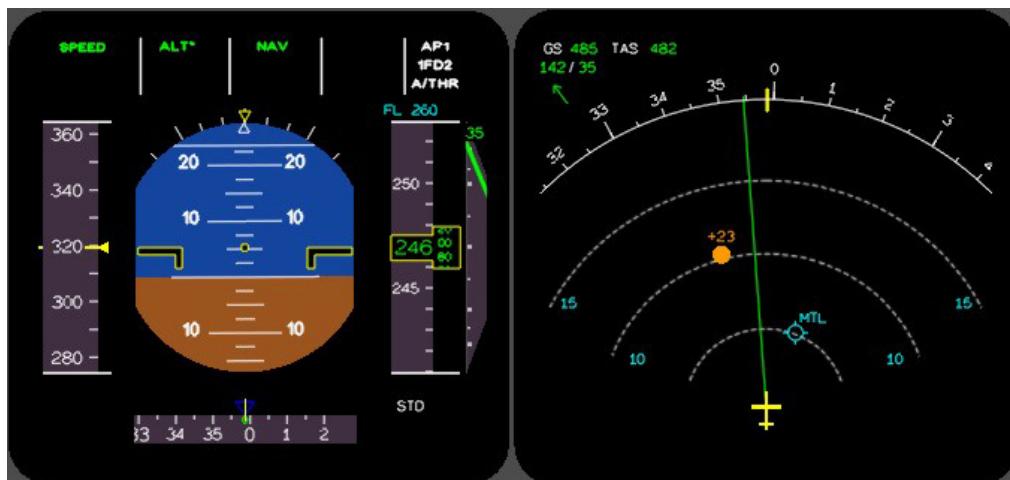
19 h 59 min 55 s – le PF diminue la distance affichée sur son ND ; le plot ambre de l'avion intrus apparaît sur le ND.

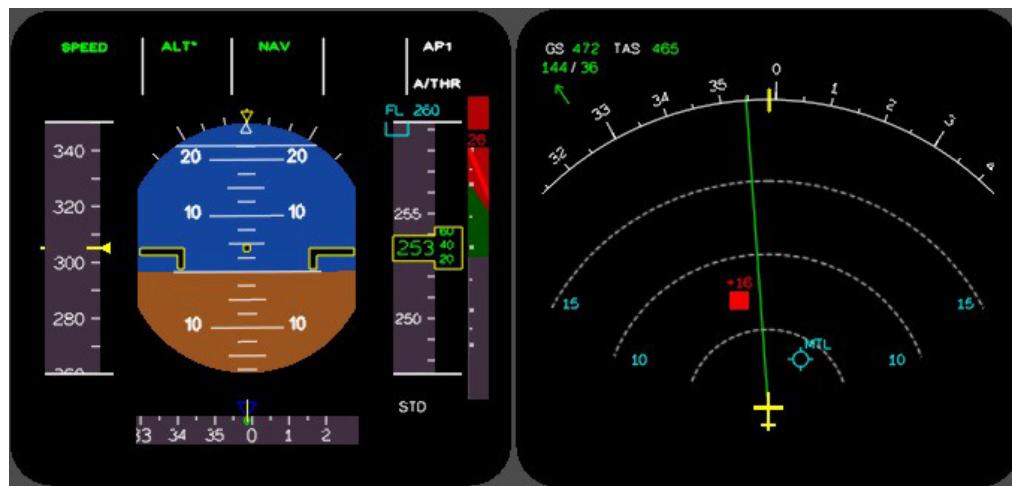
20 h 00 min 07 s – l'avis de résolution Adjust Vertical Speed se déclenche.

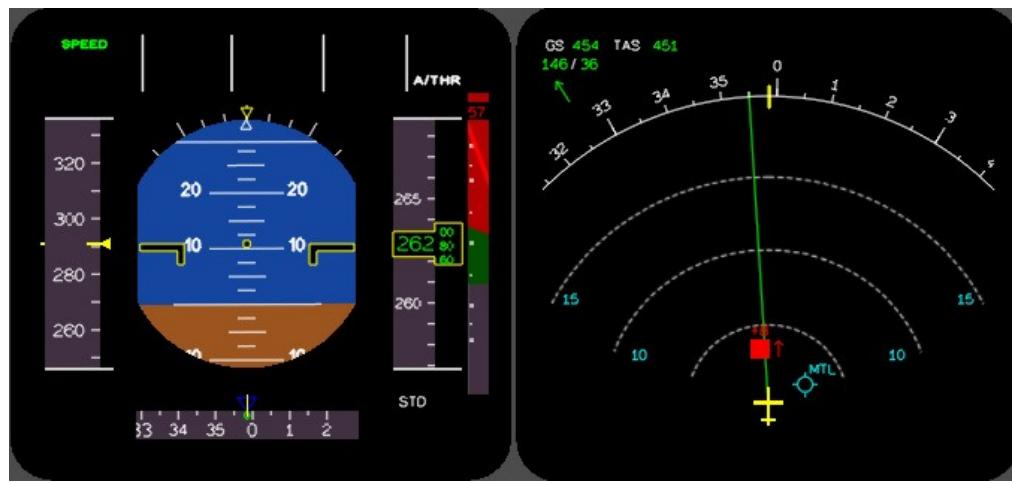
20 h 00 min 22 s – le pilote a tiré sur le mini-manche ; l'assiette atteint 11° ; l'avis de résolution Adjust Vertical Speed se renforce (la limite inférieure de la zone rouge s'étend jusqu'à + 250 ft/min).

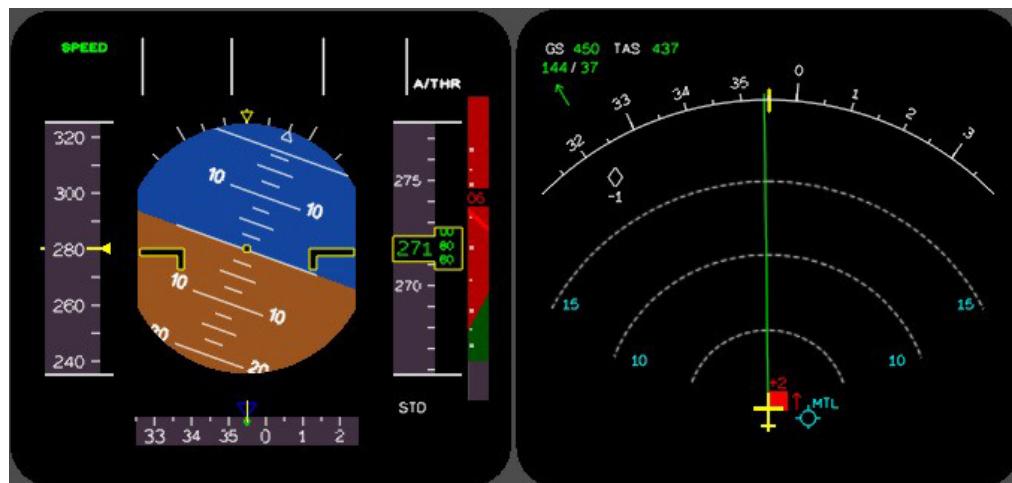
20 h 00 min 36 s – l'avion atteint son niveau de vol maximal ; le RA s'est renforcé en Descend ; l'avion est en virage à gauche ; le pilote a inversé sa manœuvre dans le plan vertical.

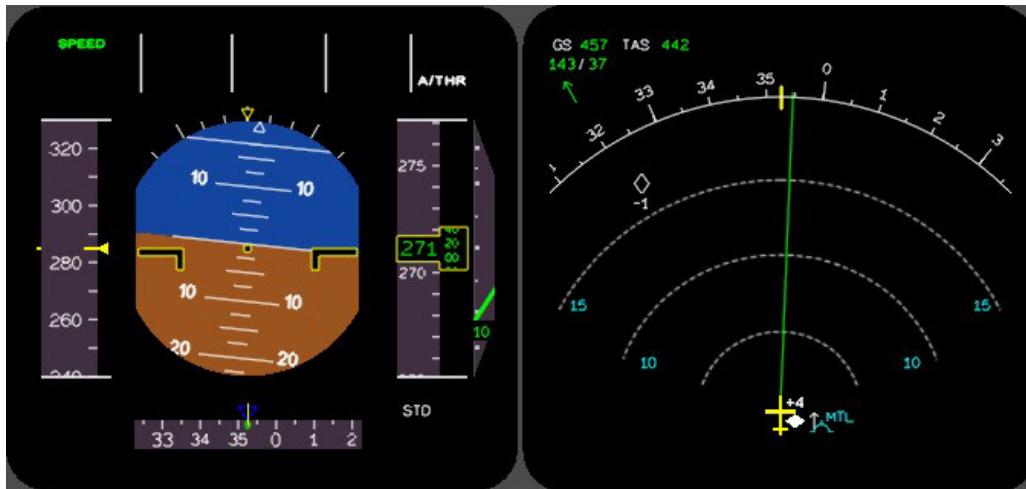
20 h 00 min 40 s – l'avion est en descente; le TCAS génère l'état Clear of Conflict.

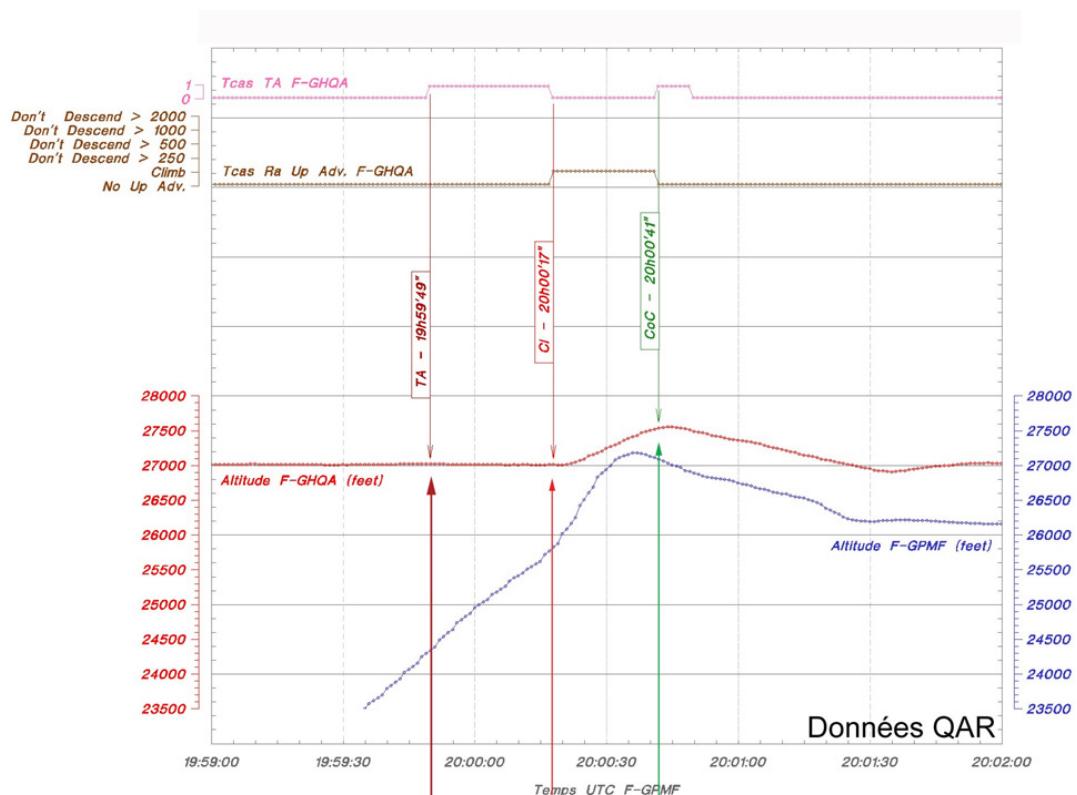
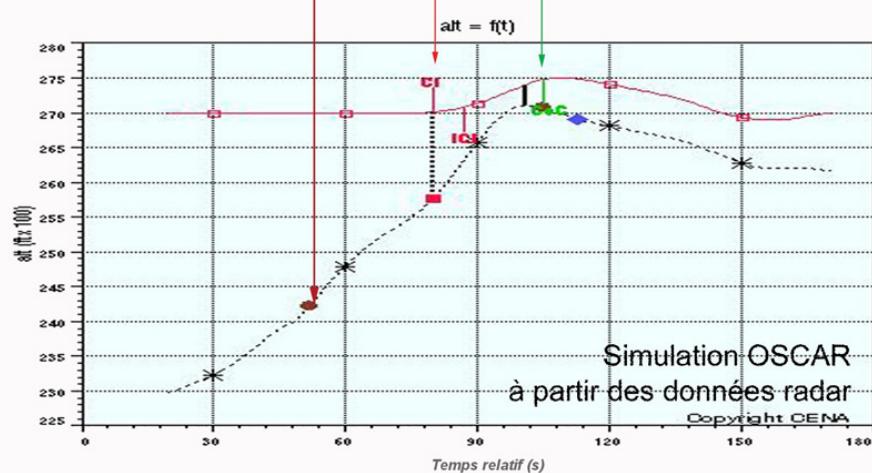
Les heures d'occurrence des alarmes sont comparables, hormis pour le premier RA de l'AF053UL qui intervient quelques secondes plus tôt dans la simulation.

Ces différences peuvent trouver leur explication dans l'échantillonnage des données enregistrées.

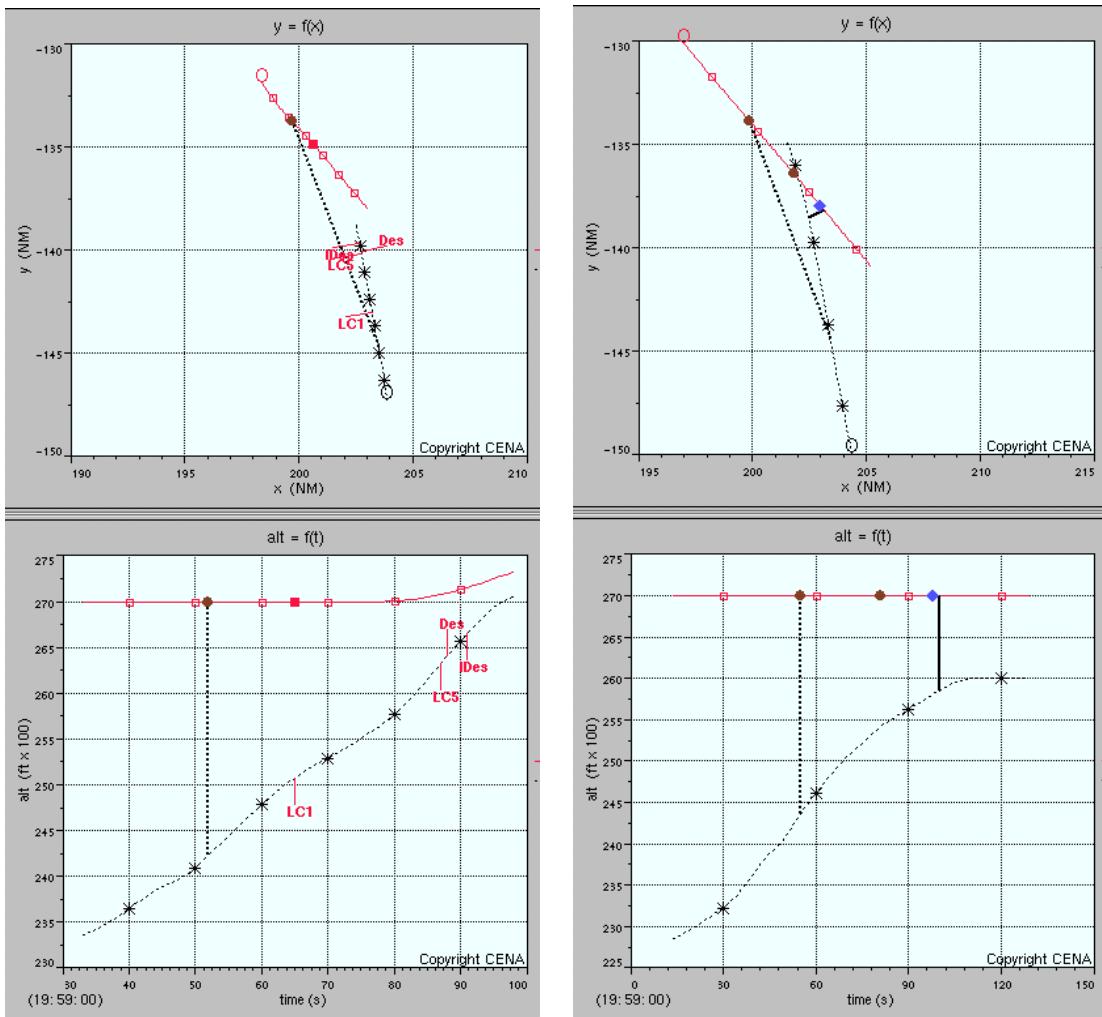
Afin de valider les résultats, le CENA a réalisé une simulation OSCAR à partir des enregistrements radar de l'AF053UL et de l'AF048JP, dans laquelle le taux de montée de l'AF053UL avait été modifié à partir du FL240 de façon à respecter le profil de vitesse verticale présenté précédemment. La simulation (cf. planches ci-après) montre que dans ce cas le conflit ne déclenche aucun RA, seuls deux TA étant émis par le TCAS.

Remarque : le profil de vitesse verticale déterminé par le CENA, appliqué au cas de l'AF053UL, est donné à titre indicatif. Il ne constitue pas une solution unique. Il existe d'autres profils possibles de réduction de la vitesse verticale dont le suivi permet de ne pas déclencher de RA dans les conditions de l'incident du 23 mars 2003.
