## ACCIDENT

### survenu à l'avion immatriculé F-GNNH

| <b>Evénement :</b> | rebonds à l'atterrissage et passage en pylône. |

| <b>Aéronef :</b> | avion Robin HR 200-120 B. |

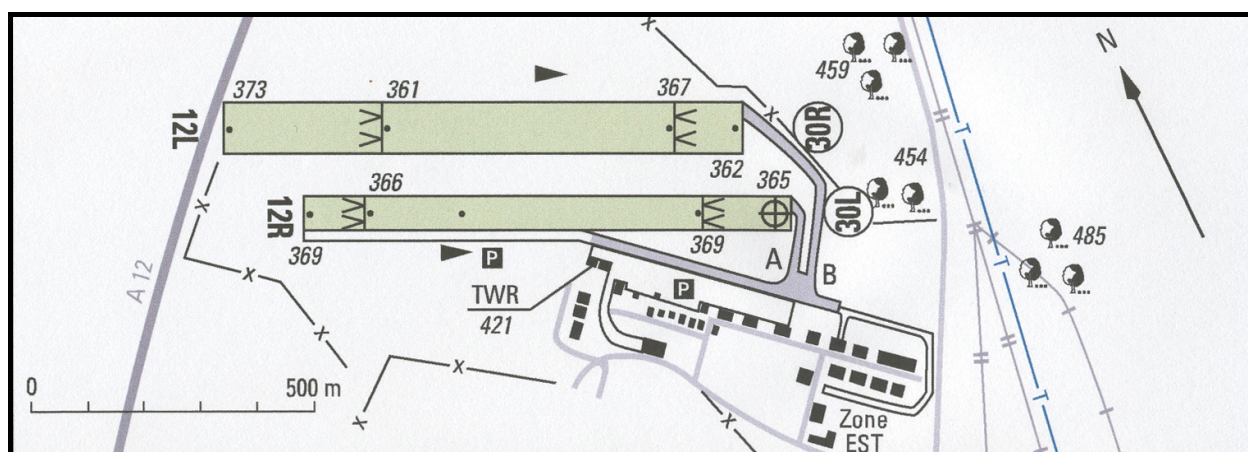
La partie de la piste 12 gauche antérieure au seuil de piste est fortement incurvée et concave, en montée (*voir extrait carte VAC page suivante*) au point d'aboutissement choisi. Le pilote connaissait cette particularité pour avoir atterri plusieurs fois sur cette piste.
