## ACCIDENT

### survenu au planeur immatriculé F-CFPH

| <b>Evénement :</b> | rupture de l'aile en vol, collision avec le sol. |

**Aéronef :** planeur Siren PIK 30, à dispositif d'envol incorporé.

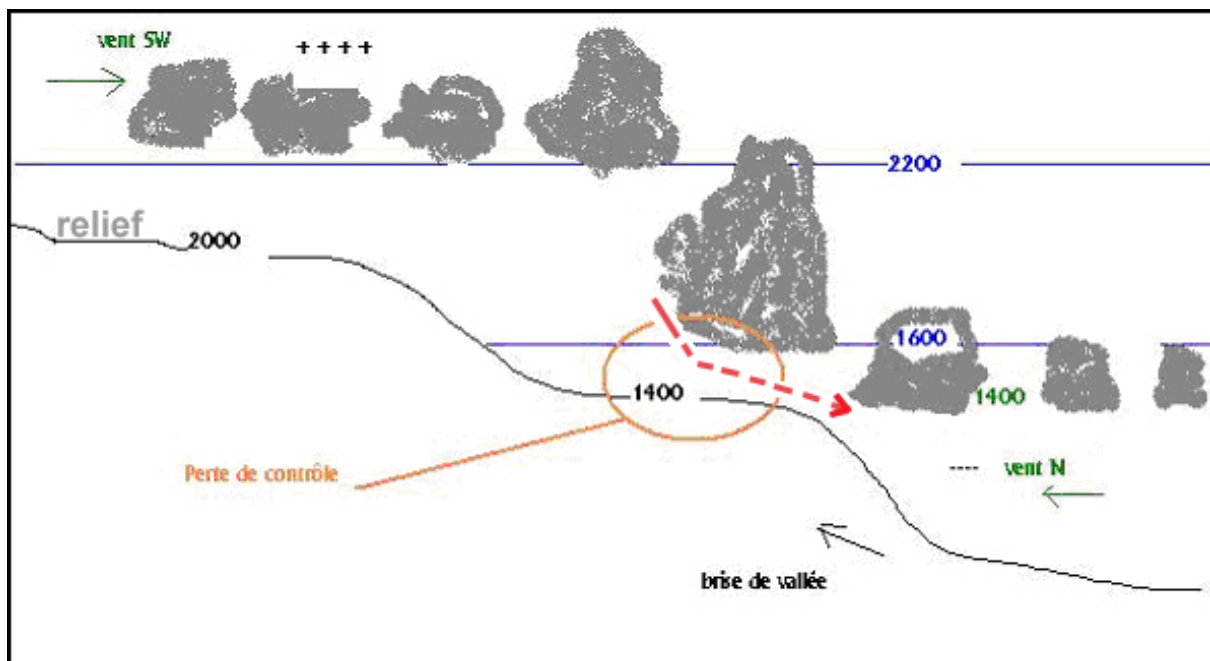
### coupe nord-sud représentant l'environnement

Une vaste zone dépressionnaire couvre la région. Les cumulus de la plaine, dont la base se situe autour de 1 400 mètres d'altitude, rejoignent ceux présents sur le Piedmont (base à 2 200 mètres) soumis à un vent du sud-ouest. Une couche d'inversion au voisinage de 1 600 mètres bloque le développement vertical des cumulus de plaine jusqu'à la confluence. L'air chaud d'altitude se mélange à l'air plus froid de la plaine et induit le développement de nombreuses instabilités sur le relief générant de faibles turbulences, localement modérées.

Ces conditions particulières (zone de confluence) nécessitent une bonne connaissance de l'aérodynamique locale afin d'adopter un profil de vol optimal pour rejoindre la plaine.

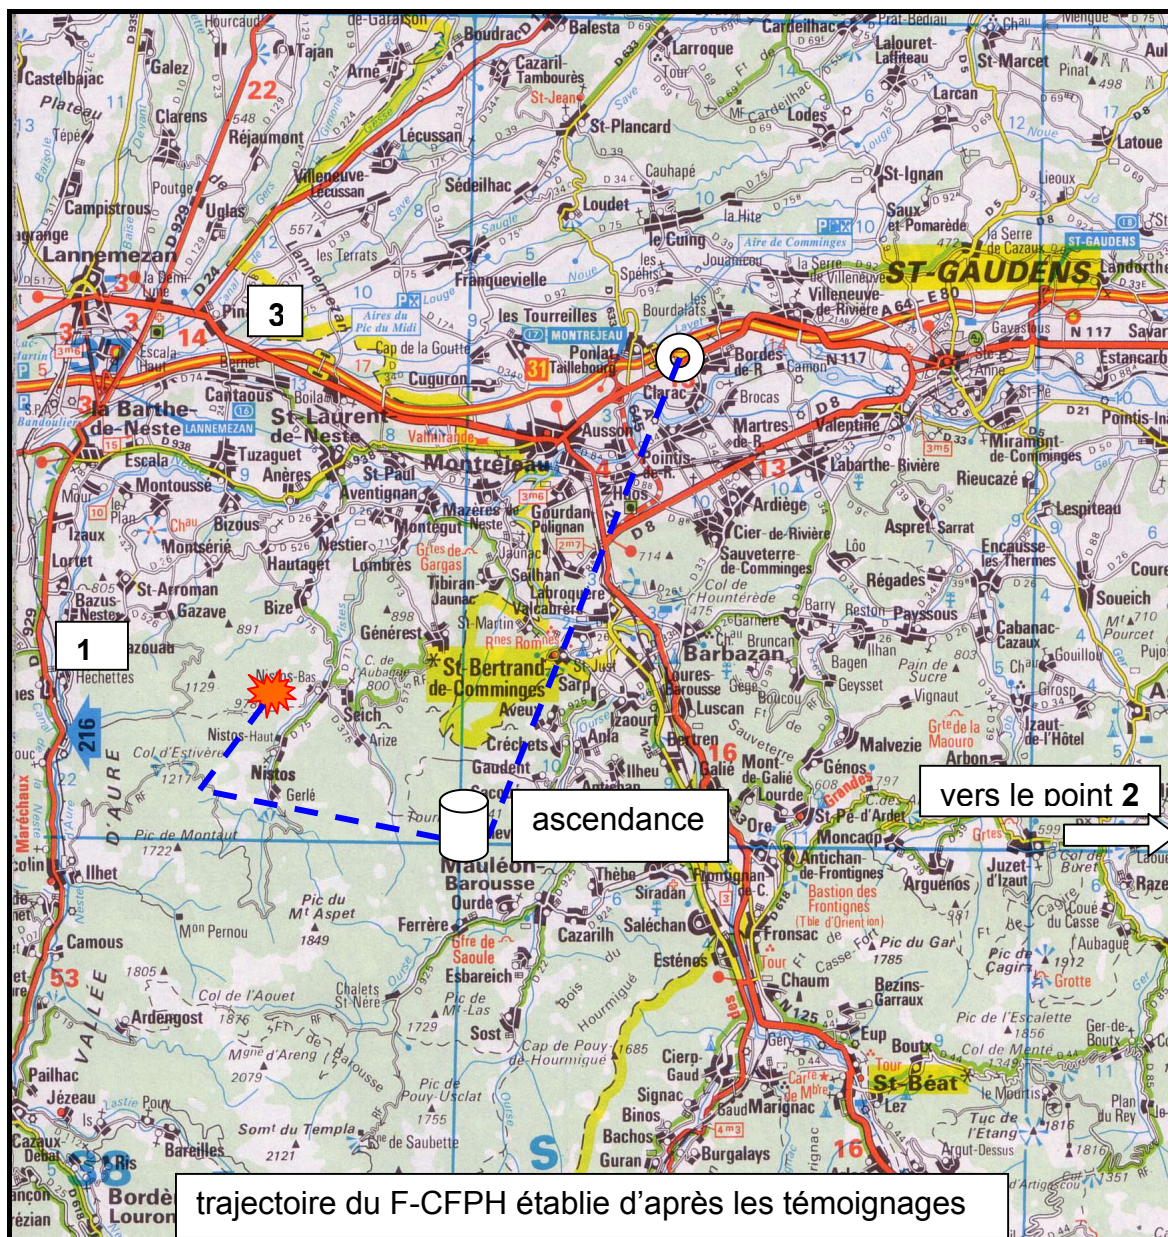
Le graphe suivant illustre la trajectoire présumée du planeur d'après les informations recueillies auprès des témoins ainsi que les points de report du circuit prévus par l'organisation de la compétition. Aucun message à la radio n'indique que le pilote a franchi le point N° 1, départ de la compétition.
