## ACCIDENT

### survenu à l'avion immatriculé F-BOPN

**Aéronef :** avion Jodel D 140 E "Mousquetaire".

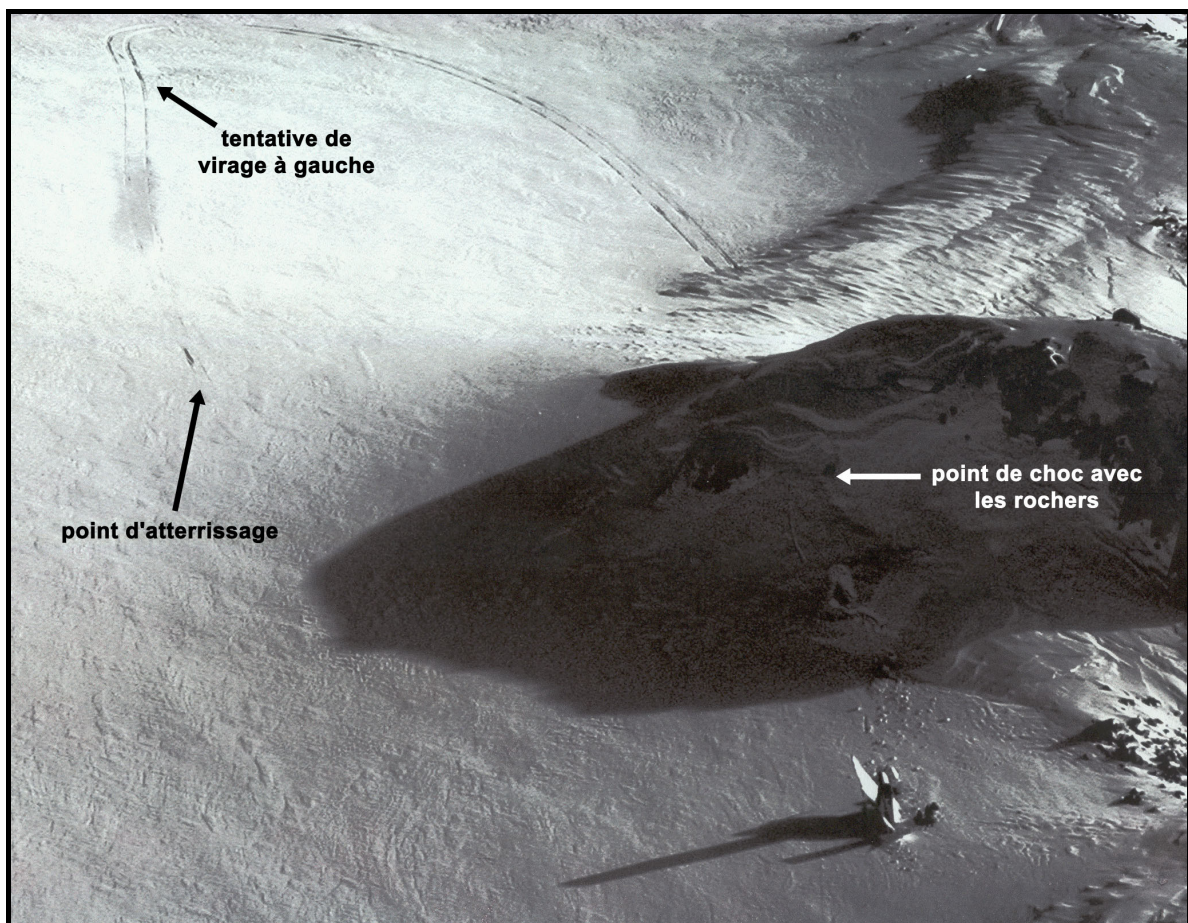
Le dévers ainsi que le moment induit par le souffle hélicoïdal l'empêchent de diminuer le rayon du virage à droite. Dans le sens de la descente, l'avion se trouve face à une congère de neige. Voyant qu'il ne pourra pas décoller avant celle-ci, l'instructeur réduit les gaz. L'avion continue de glisser dans le sens de la pente, rebondit sur la congère, percute un ressaut rocailleux et finit sa course une cinquantaine de mètres en contrebas (voir *photographie ci-dessous*). Juste avant l'impact final dans la neige, l'instructeur arrête le moteur à l'aide de la manette de richesse et positionne les magnétos sur "Off".

La neige était légèrement croûtée en surface et poudreuse en dessous, de sorte que les patins s'enfonçaient facilement.

L'instructeur avait atterri de nombreuses fois sur le site de l'accident. Il ajoute qu'il s'est posé une vingtaine de mètres à droite de l'endroit le plus favorable pour atterrir. Il effectuait son troisième vol de la journée. Il avait volé 1 h 30 et effectué dix-sept atterrissages en montagne le matin, puis une heure et six atterrissages par la suite.
