## ACCIDENT

### survenu à l'avion immatriculé F-GGRX

| <b>Evénement :</b> | sortie latérale de piste au roulement à l'atterrissage. |

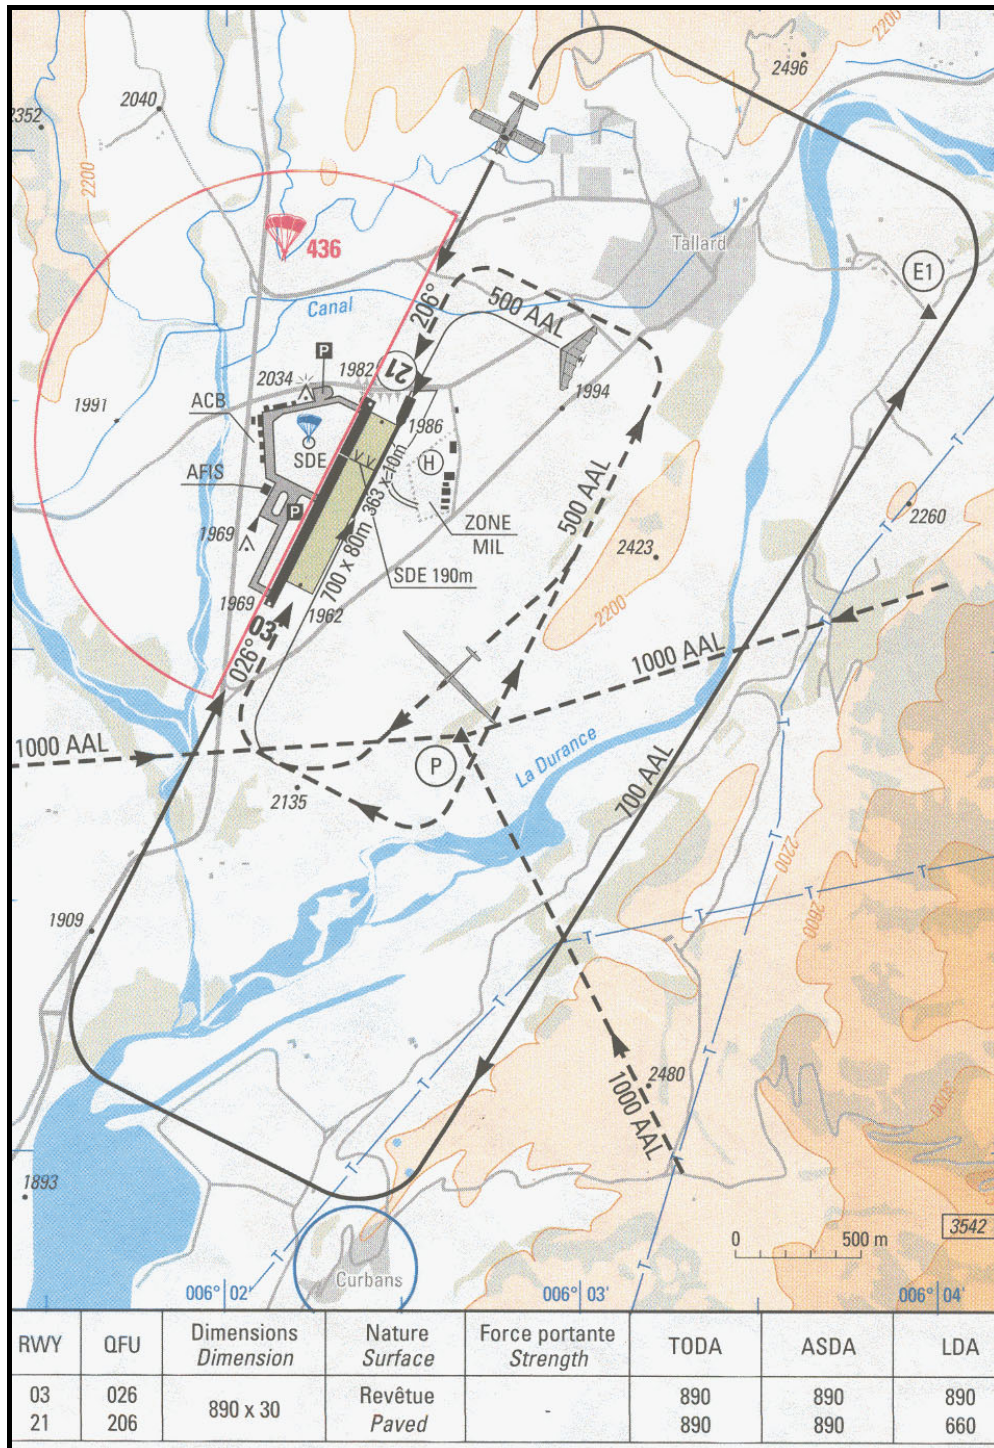
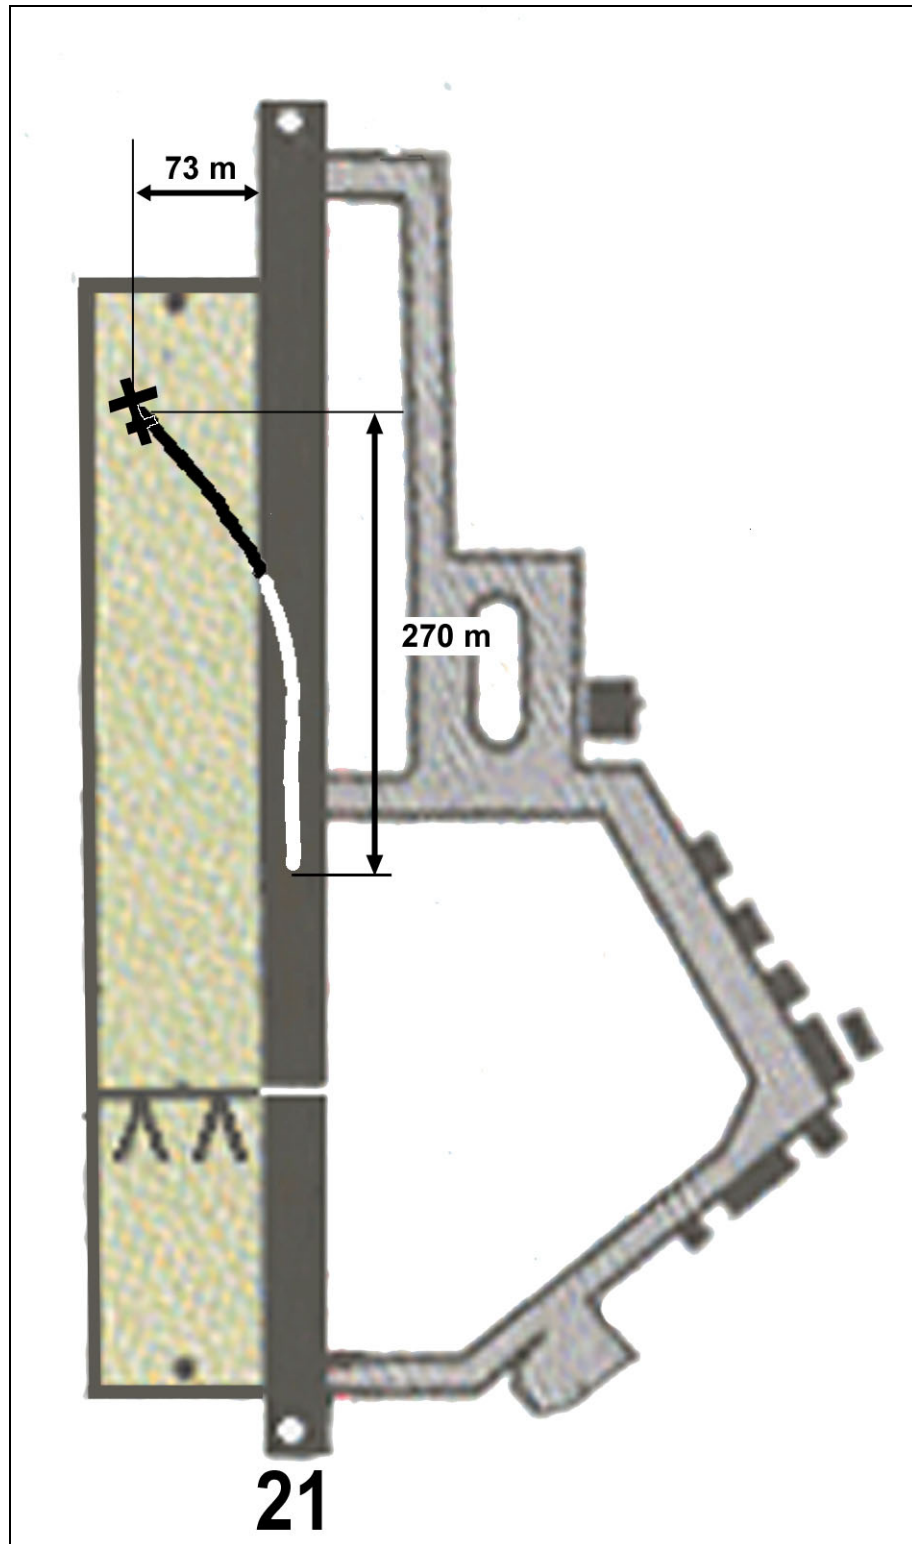
Traces laissées sur les pistes
