Accident
survenu le 3 janvier 2003
à Sainte-Hélène-sur-Isère (73)
au Cessna 172 R
immatriculé F-GLTR

Evénement :	perte de puissance moteur, rebond à l'atterrissage, remise des gaz manquée.
--------------------	---

Aéronef : avion Cessna 172 R,
moteur Lycoming IO-360-L2A (à injection)
hélice bipale à pas fixe,
puissance maximale : 163 Ch à 2 400 tr/min
(régime moteur à ne pas dépasser, matérialisé par un trait rouge sur le tachymètre).

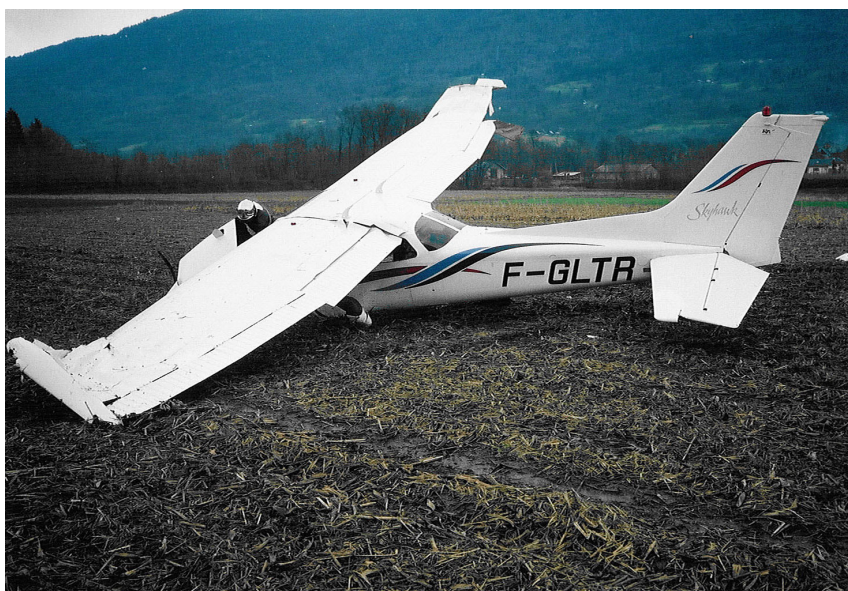
L'avion repose à plat dans un champ à mille mètres de l'extrémité de piste 23, le train d'atterrissage s'est cassé lors de l'impact avec le sol.

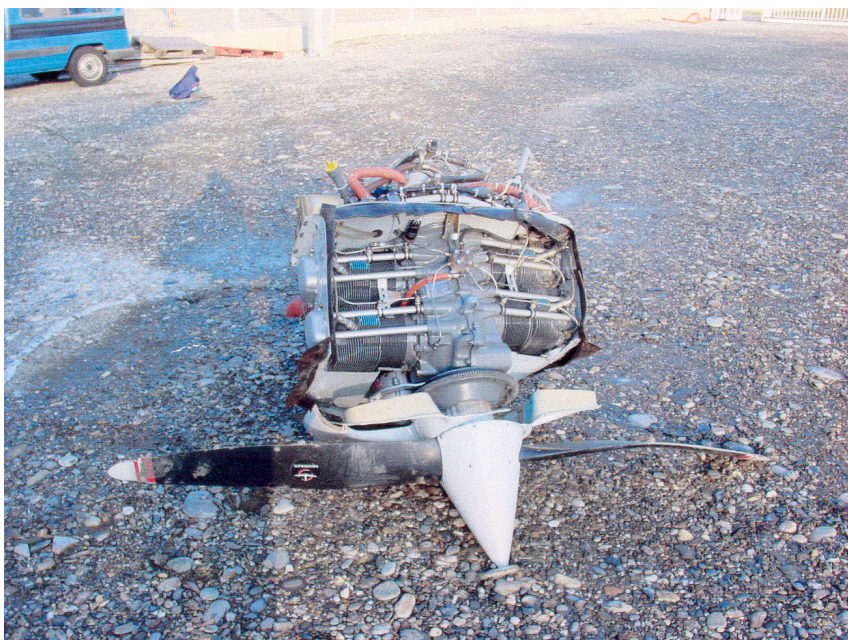
Le moteur est quasiment désolidarisé de l'avion. L'hélice est légèrement tordue et son état montre qu'elle transmettait de la puissance.

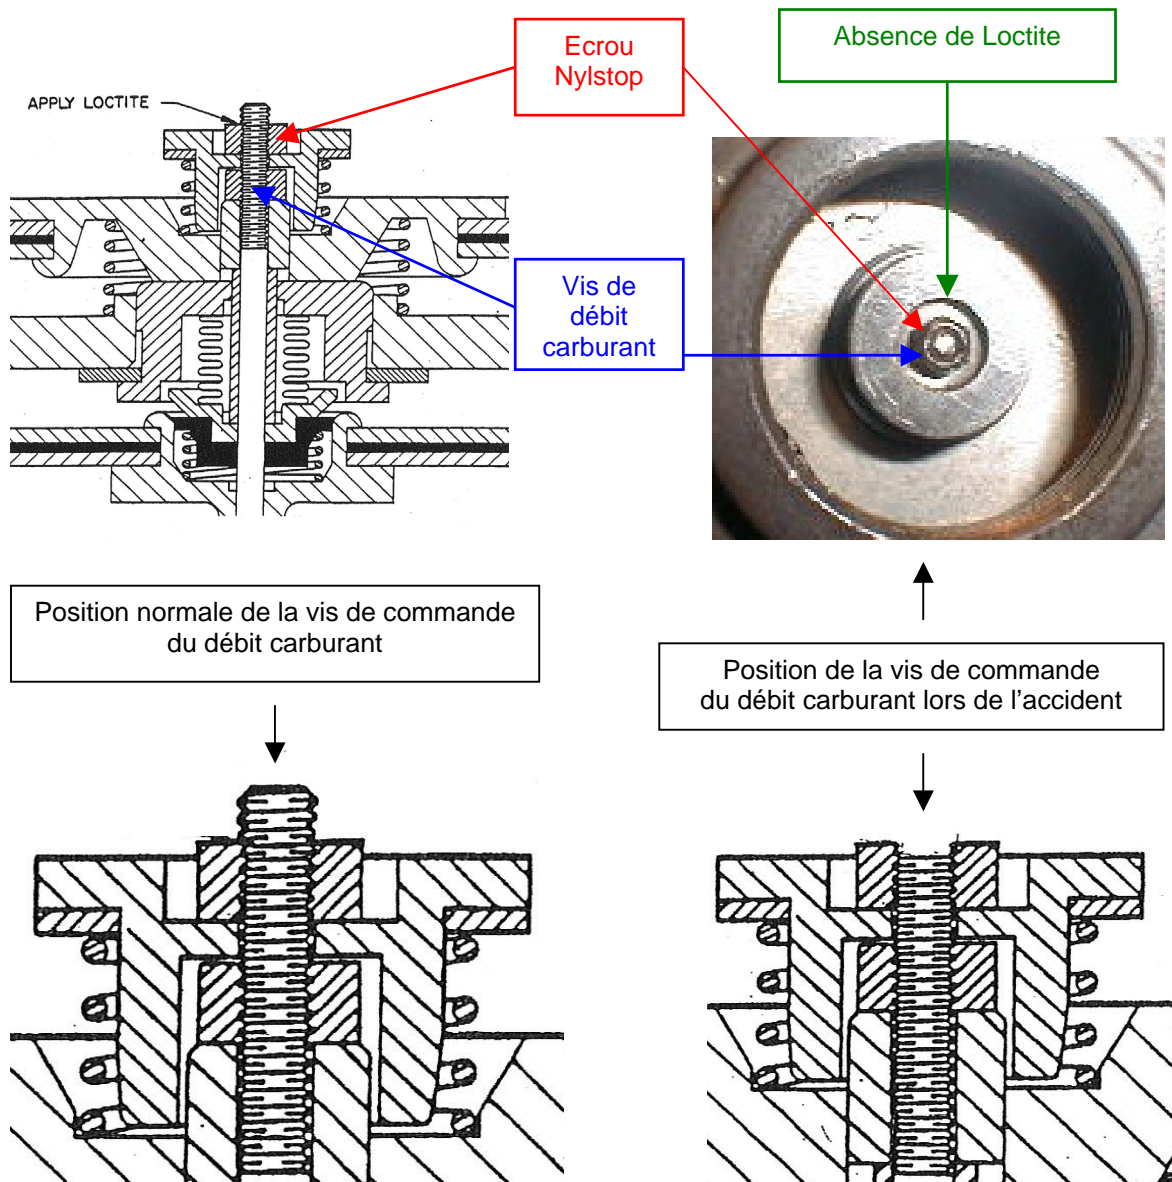
Le démontage du bouchon sur le bloc d'injection de carburant a conduit à constater que l'écrou Nylstop⁽²⁾ de réglage de la vis de débit carburant n'était pas serré correctement et qu'il n'était pas bloqué par une application de colle Loctite.

La non-application de colle Loctite a entraîné l'absence de blocage de l'écrou et a permis ainsi son desserrage, vraisemblablement sous des sollicitations vibratoires liées à une utilisation normale de l'avion.

L'accident résulte d'une perte de puissance en vol liée à un dysfonctionnement du bloc injection du moteur. La cause est l'exécution incomplète d'une opération de maintenance par la non-application de colle Loctite au niveau de l'écrou de blocage de la vis de réglage du débit carburant.

Le resserrage de l'écrou dans les conditions préconisées par le constructeur a permis de rétablir un fonctionnement normal du moteur.
