Rapport

Accident survenu le **15 février 2003**
à **Signes (83)**
à l'**avion Mudry CAP 10B**
immatriculé **F-GAUE**

Bureau d'Enquêtes et d'Analyses
pour la sécurité de l'aviation civile

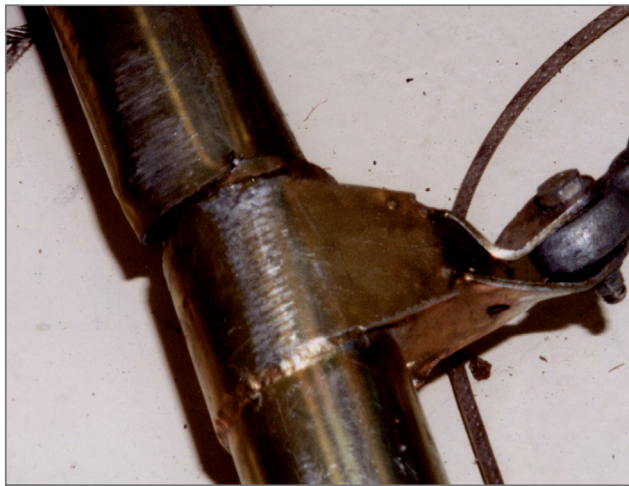
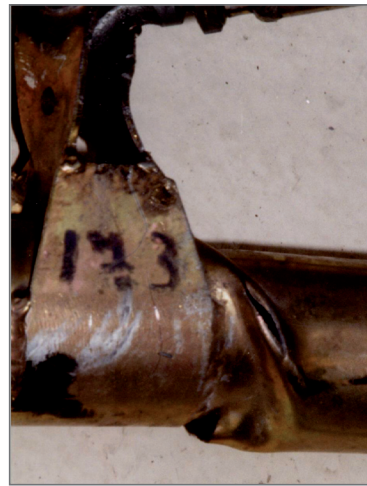
Sur la barre de liaison (dite tube de torsion), des rayures sont observées sur la partie centrale, faces postérieure et antérieure. Le décalage observé entre les striures de part et d'autre de la déchirure du tube prouve que leur origine est antérieure à l'impact avec le sol. Leur origine n'a pu être déterminée mais laisse penser que ces marques ont pu être provoquées par un corps étranger situé entre les pieds de manches et le carénage de protection des commandes de vol.

On peut penser qu'un corps étranger, plus ou moins élastique, en contact avec la barre de liaison de la commande de profondeur est à l'origine du problème rencontré par le pilote. Il n'est pas impossible que le corps étranger ait été
