## **INCIDENT**

### **survenu à l'avion immatriculé F-AZUL**

| <b>Événement :</b> | panne moteur en vent traversier, atterrissage d'urgence en campagne. |
| <b>Cause identifiée :</b> | oubli lors d'une opération de maintenance. |

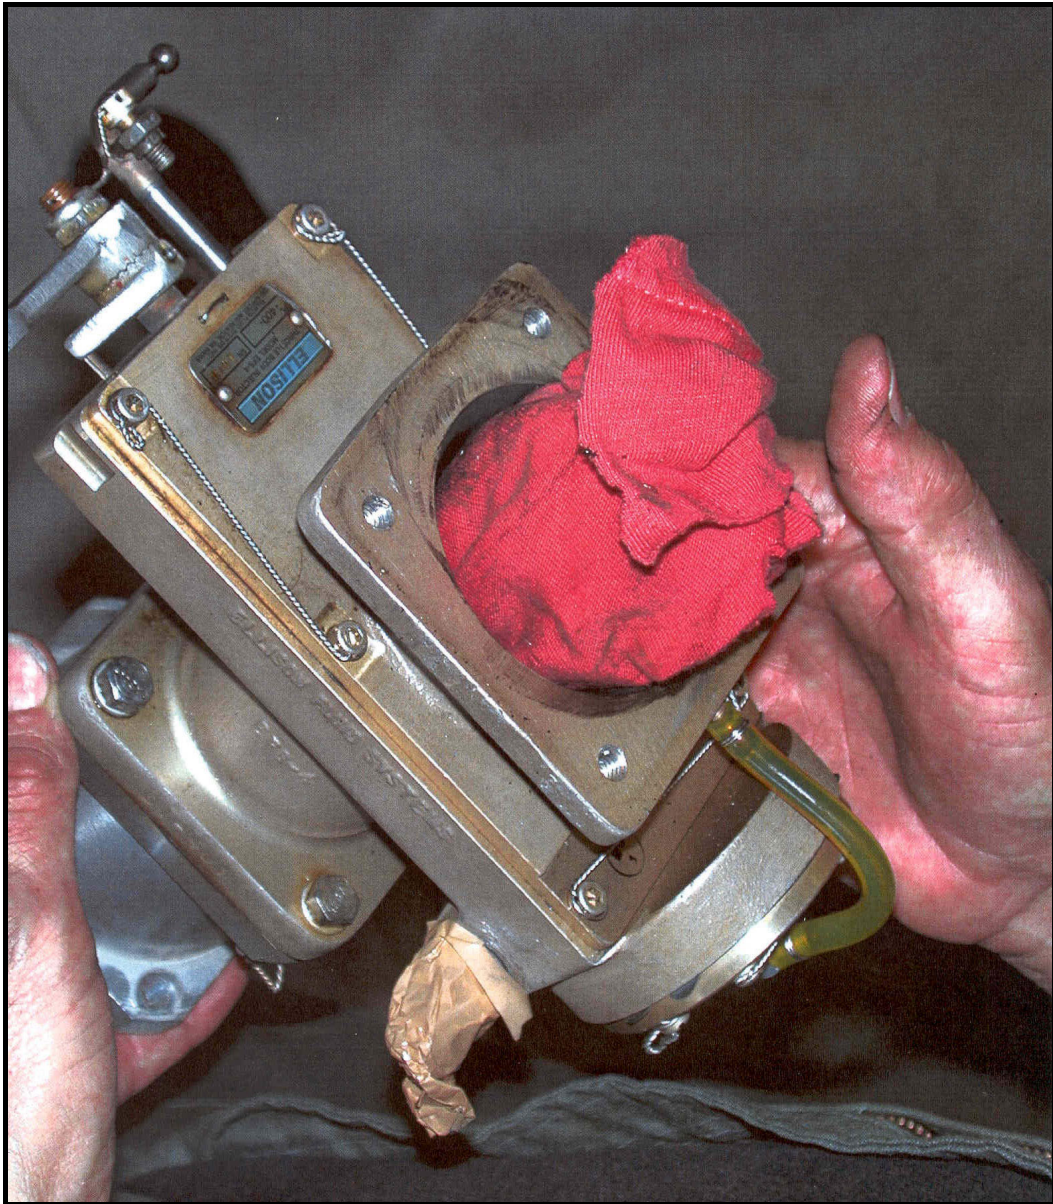
Lors du démontage du carburateur, un chiffon est retrouvé dans le venturi (*voir photographie page suivante*). Ce chiffon obstruait l'arrivée d'air et coinçait la guillotine liée à la manette des gaz, l'empêchant de revenir en position "plein ralenti".

Le risque de givrage est élevé sur cet avion lorsque l'air est prélevé à l'avant du capotage moteur, juste derrière l'hélice. Pour pallier ce problème, la pipe d'admission d'air avait été déconnectée du conduit provenant du filtre situé à l'avant et aspirait directement l'air à l'intérieur du capotage moteur. L'extrémité libre du conduit d'admission d'air était attachée et maintenue en position haute. Aucun filtre, n'empêchait un corps étranger d'être aspiré par le carburateur.

Au cours d'une opération de maintenance, le chiffon a été oublié dans le conduit d'admission d'air. Ce chiffon a été absorbé par le carburateur lors du vol de l'événement alors que l'avion avait volé plusieurs heures depuis cet oubli.
