ACCIDENT

survenu à l'hélicoptère immatriculé F-GNYC

Evénement :	collision avec le sol pendant la translation vers l'hélistation.
Causes probables :	gestion inadaptée de la vitesse de translation en effet de sol avec du vent arrière, utilisation en limite de puissance.

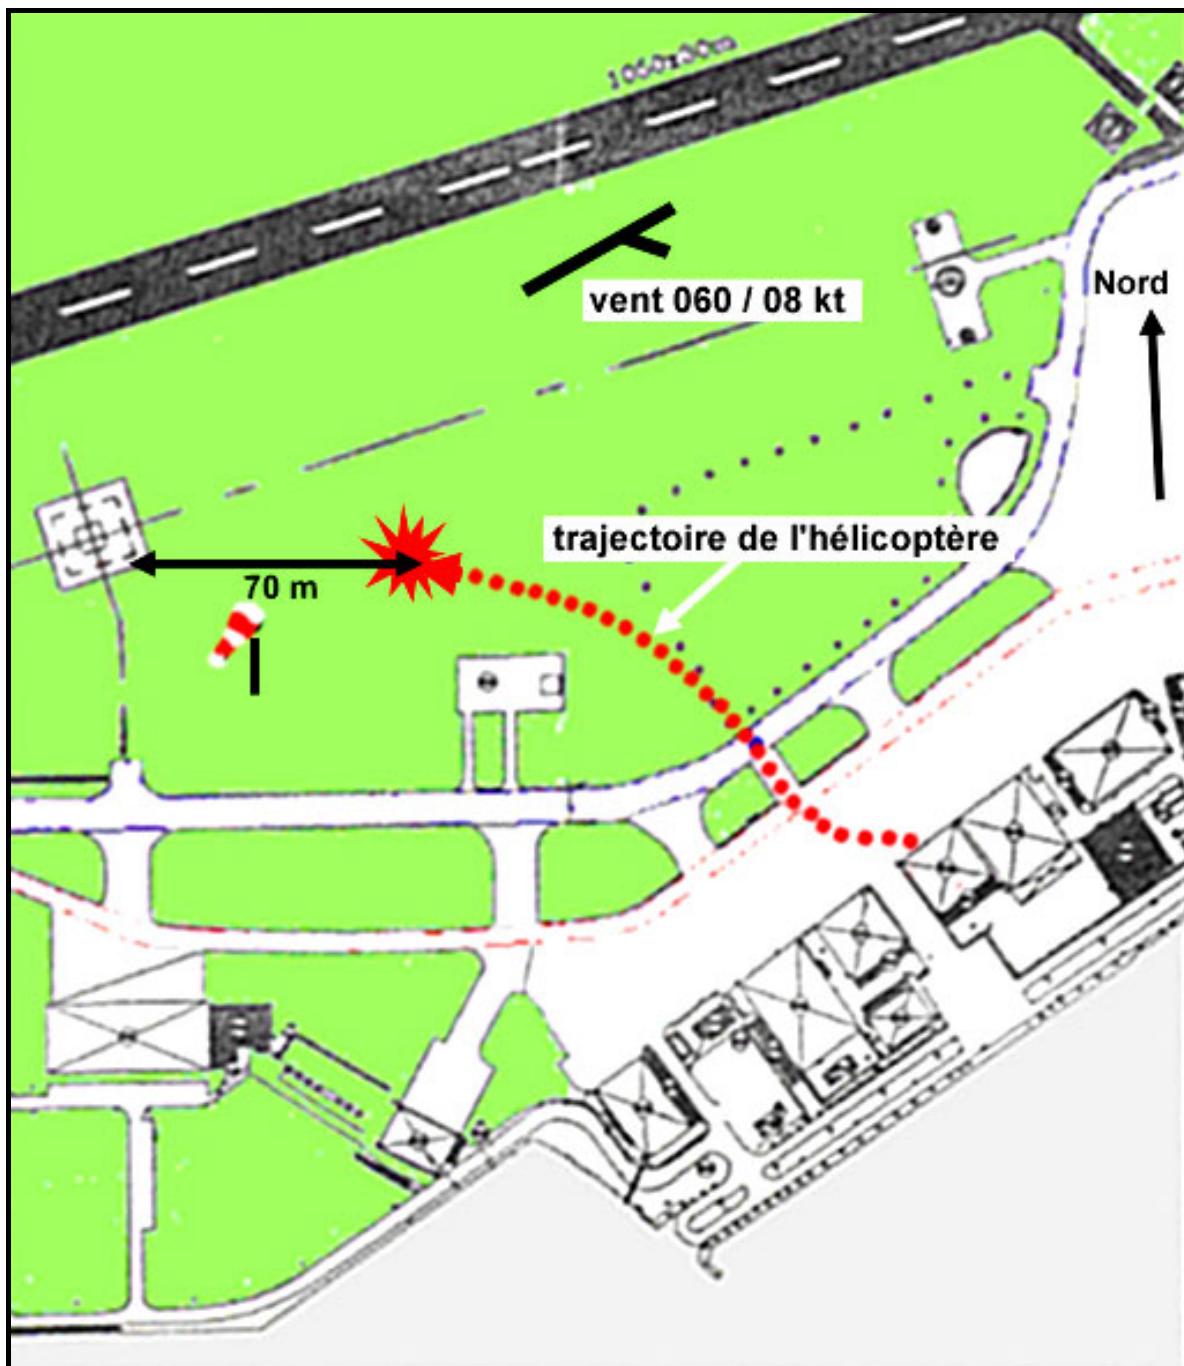
Le pilote décolle de son point de stationnement (*voir croquis page suivante*) afin de rejoindre l'hélistation et de décoller parallèlement à la piste 07 à destination de Strasbourg. Il explique qu'il translate à une hauteur d'environ deux mètres cinquante. Son déplacement, effectué à une vitesse élevée selon un témoin, comporte une diminution du cap et un passage en vent arrière pour aller se positionner en vol stationnaire et décoller ensuite face au vent.

A environ soixante-dix mètres de l'hélistation, il commence à tirer sur le manche cyclique pour diminuer sa vitesse de translation. Il indique que l'hélicoptère se rapproche du sol et que malgré sa demande de puissance, l'aéronef poursuit sa descente. L'hélicoptère touche le sol sur l'arrière des patins, rebondit et glisse sur l'herbe, puis bascule vers l'avant. Les extrémités des pales du rotor principal touchent le sol (traces dans le sens de la trajectoire vers l'avant de l'aéronef). L'hélicoptère passe sur le dos et s'immobilise sur le flanc gauche. Le pilote arrête le moteur. Les occupants évacuent l'hélicoptère.

cheminement du F-GNYC avant l'accident
