## ACCIDENT

### survenu à l'avion immatriculé F-BPYU

| <b>Événement :</b> | perte de contrôle au début du roulage et collision avec un obstacle. |

**Aéronef :** avion SOCATA MS 893 A "Rallye Commodor" construit en 1968.

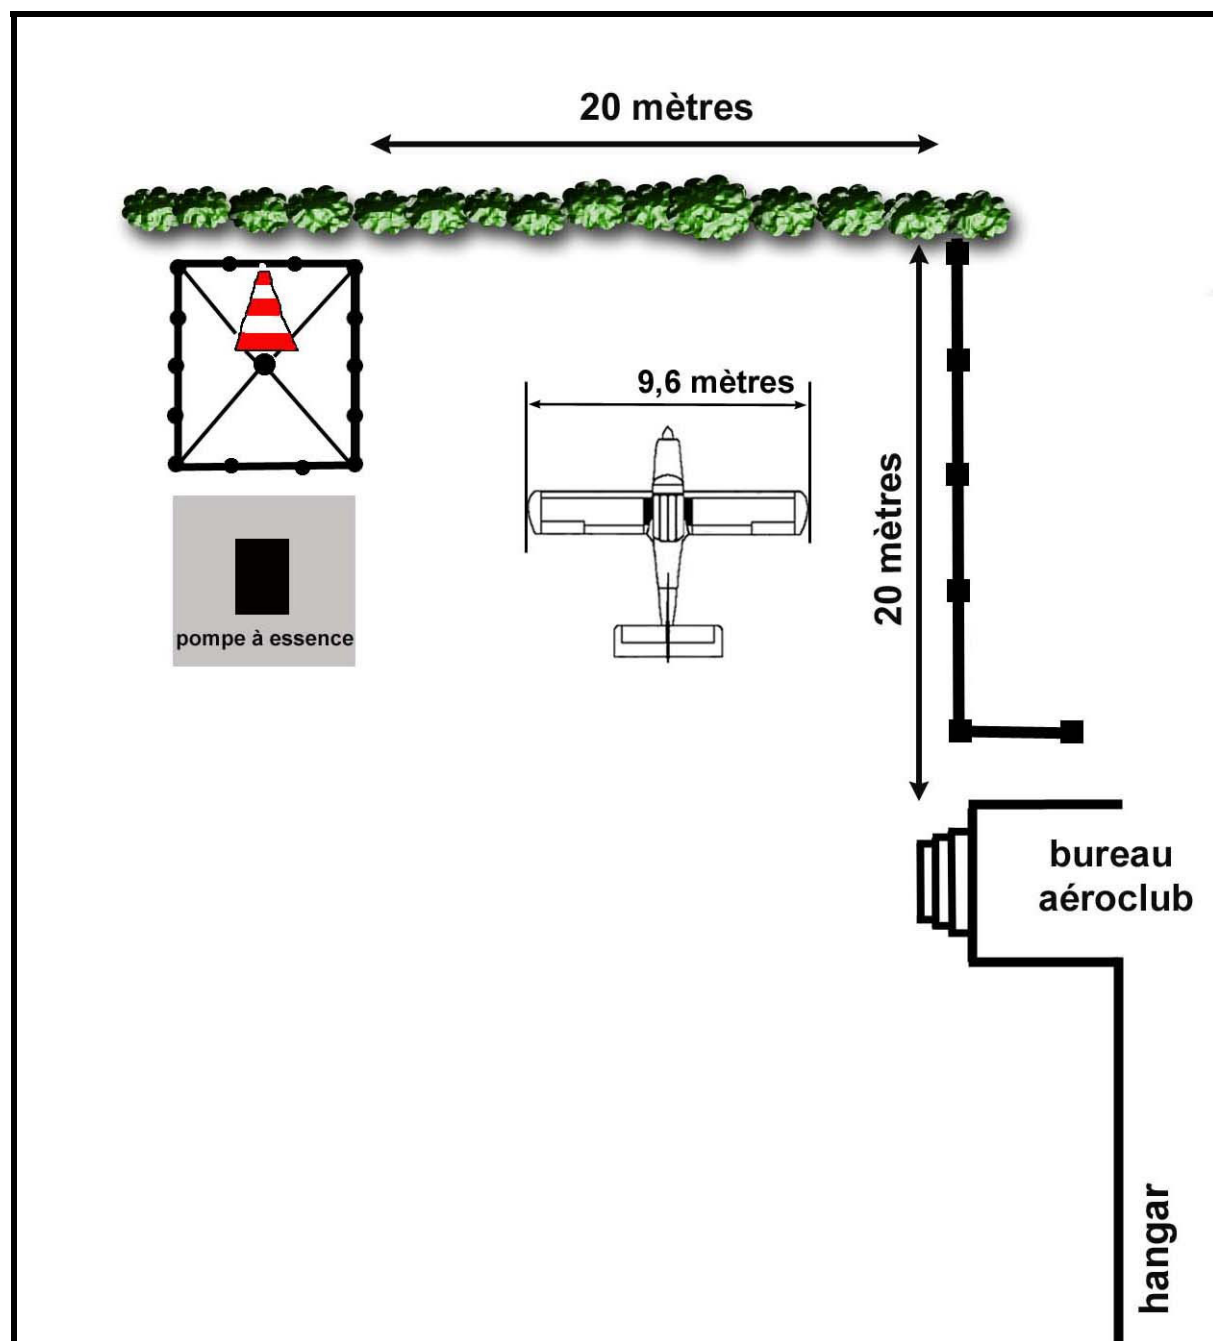
Le vol prévu consiste à familiariser puis à lâcher le pilote sur l'avion remorqueur récemment acquis par le club. L'aéronef, est stationné sur le parking devant les locaux de l'aéroclub (*voir schéma page suivante*).

Le pilote, en place gauche, indique qu'il met en route puis se penche vers l'avant pour desserrer les deux freins de parc placés sur les palonniers (*voir photographie pages suivantes*). Il applique ensuite un peu de puissance pour commencer le roulage. La roue avant étant braquée vers la gauche l'avion vire immédiatement dans cette direction. Le pilote, ne maîtrise pas la trajectoire de l'avion. Il arrête le moteur mais ne réussit à saisir et à actionner que la poignée du frein de parc gauche ; la rotation de l'avion continue. L'instructeur ne disposant pas de commande de frein ne peut intervenir pour stopper l'avion. L'aileron gauche heurte un poteau de la clôture de l'aire à signaux et le bec hypersustentateur est endommagé par un hauban de la manche à air.

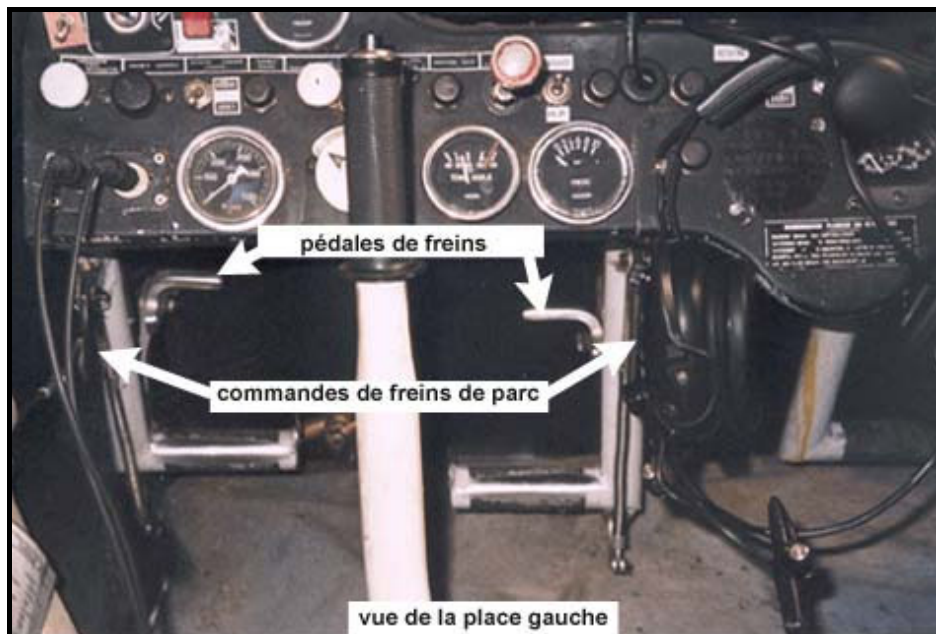
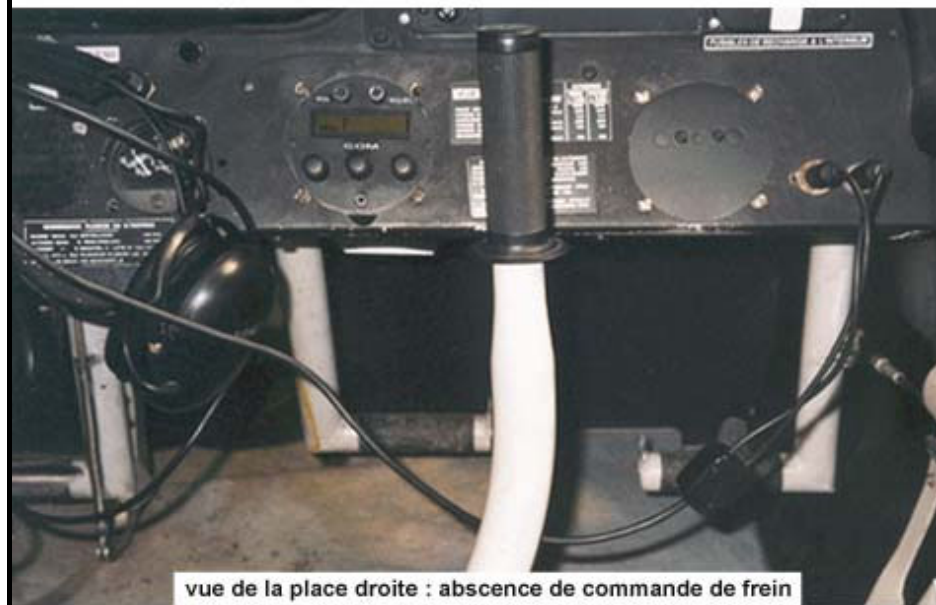
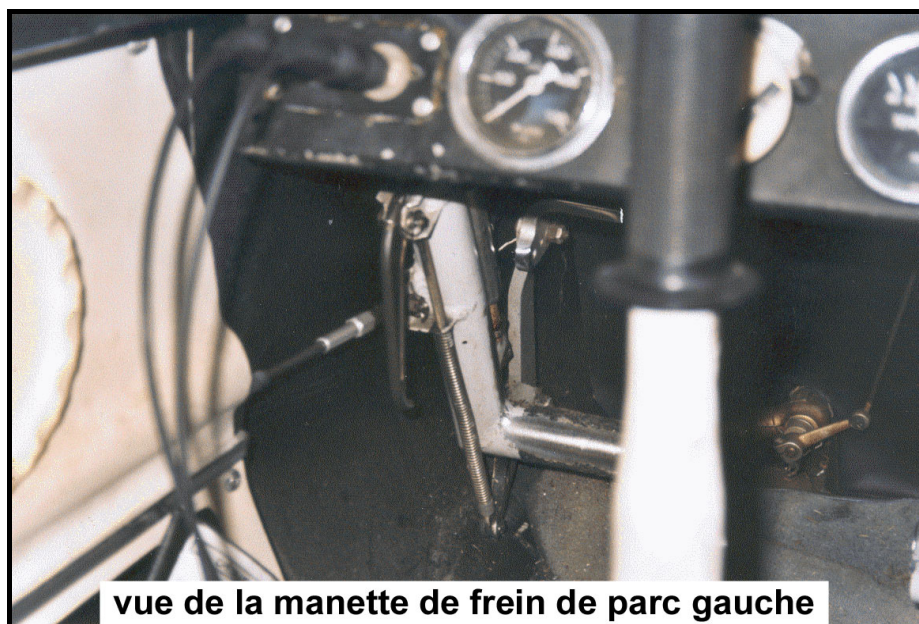
Le pilote pensait qu'il n'était pas nécessaire d'actionner simultanément les freins situés sur les palonniers et les poignées de frein de parc pour immobiliser l'avion.
