Accident  
survenu le 25 janvier 2003  
sur l'aérodrome de Saint-Pierre  
Pierrefonds (Réunion)  
à l'hélicoptère  
Hughes Schweizer 269 C  
immatriculé F-ODZT

**RAPPORT**  
**f-zt030125**

<b>Événement :</b>	entrée en résonance sol aggravée par un défaut d'amortissement en traînée de deux pales du rotor principal.
<b>Cause identifiée :</b>	opération de maintenance réalisée de façon non conforme à la documentation technique.

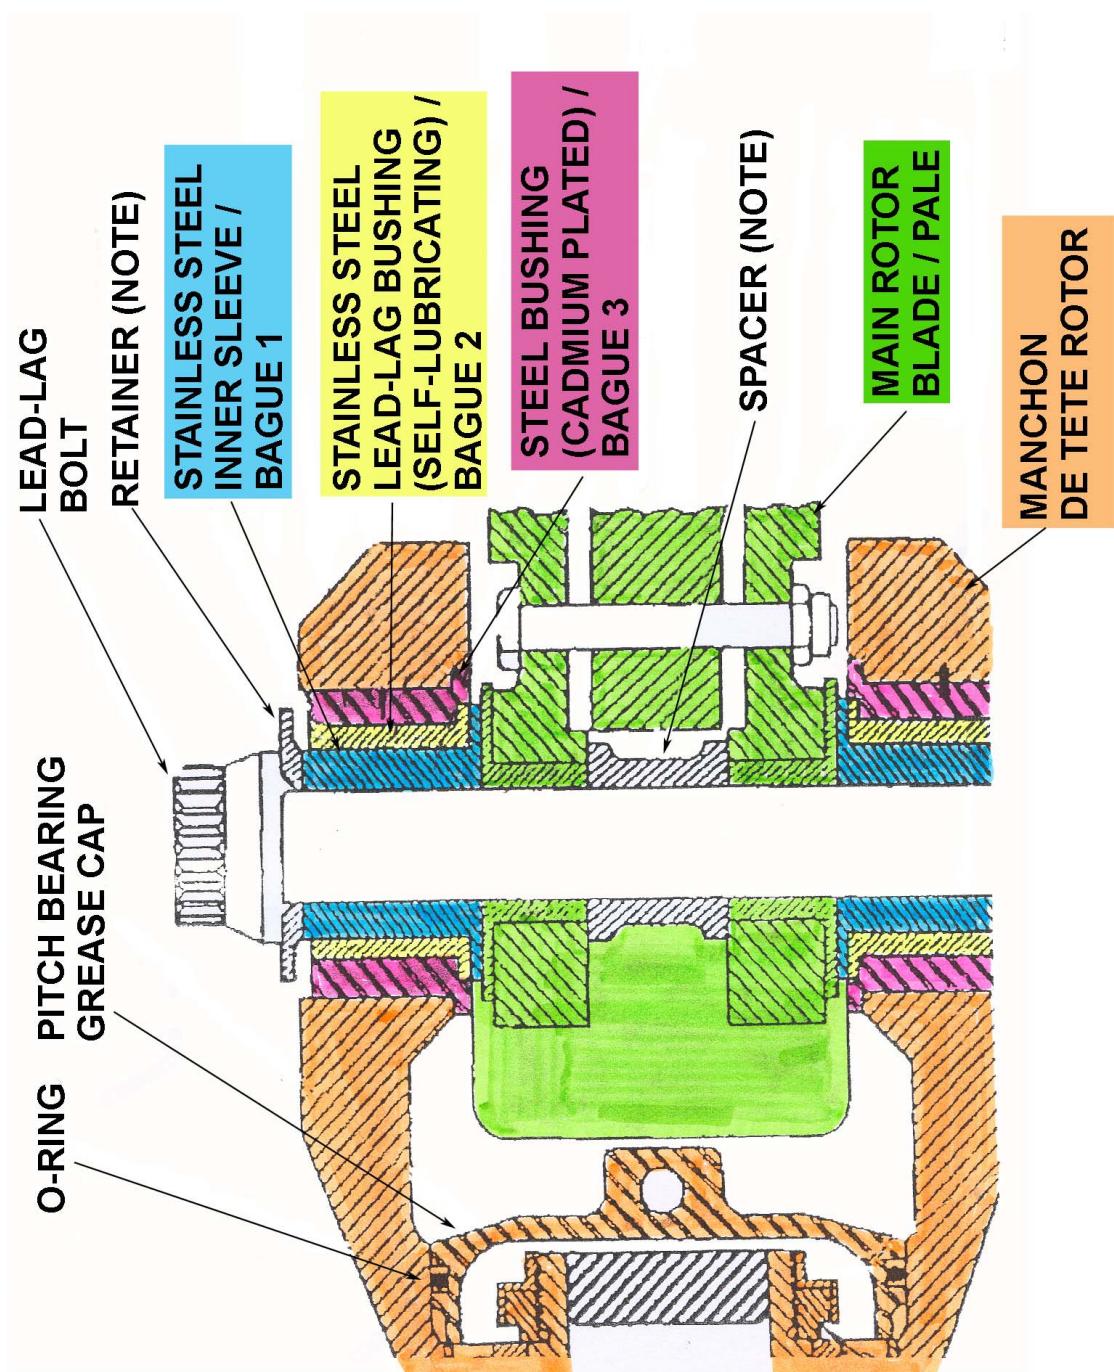
Schéma en coupe d'une pince de manchon de rotor principal  
de Hughes 269C

La tête du rotor principal a été prélevée et examinée au Centre d'Essais des Propulseurs de Saclay. Pour les trois pales, les bagues 1 et 2 sont pratiquement neuves, signe d'un remplacement récent. Sur les pinces des manchons des pales jaune et bleue (voir annexe 1), l'écartement laissé pour le montage de la pale occasionne un serrage anormal de celle-ci, anomalie due à un déplacement vers l'intérieur des bagues 3<sup>(5)</sup>. Cette anomalie ne se retrouve pas sur le manchon de la pale rouge et le montage d'un pied de pale peut s'y faire sans difficulté.

Les manchons des pales jaune et bleue ont été trouvés resserrés. Ces anomalies ne peuvent résulter des chocs de l'accident car les pinces se seraient écartées et non resserrées. Elles sont donc antérieures à l'accident.

Ces resserrements sur deux manchons de pales ne sont dus qu'à des pressions fortes appliquées sur les bagues 1, 2 et 3 de l'extérieur vers l'intérieur du manchon lors d'un démontage des bagues 1 et 2 sans protection de la bague 3. La conséquence de cette action n'étant pas perceptible, elle pouvait être renouvelée plusieurs fois sans être détectée. Comme les bagues 1 et 2 semblent récentes au vu de l'âge de hélicoptère, ce ne sont sans doute pas les bagues d'origine. Le pincement des pales montre qu'elles ont été changées malgré la mise en garde qui apparaît sur la documentation technique.

La conséquence de ce resserrement des pinces des deux manchons a été d'exercer une résistance anormale aux mouvements de traînée des pales jaune et bleue, en particulier au lancement du rotor.

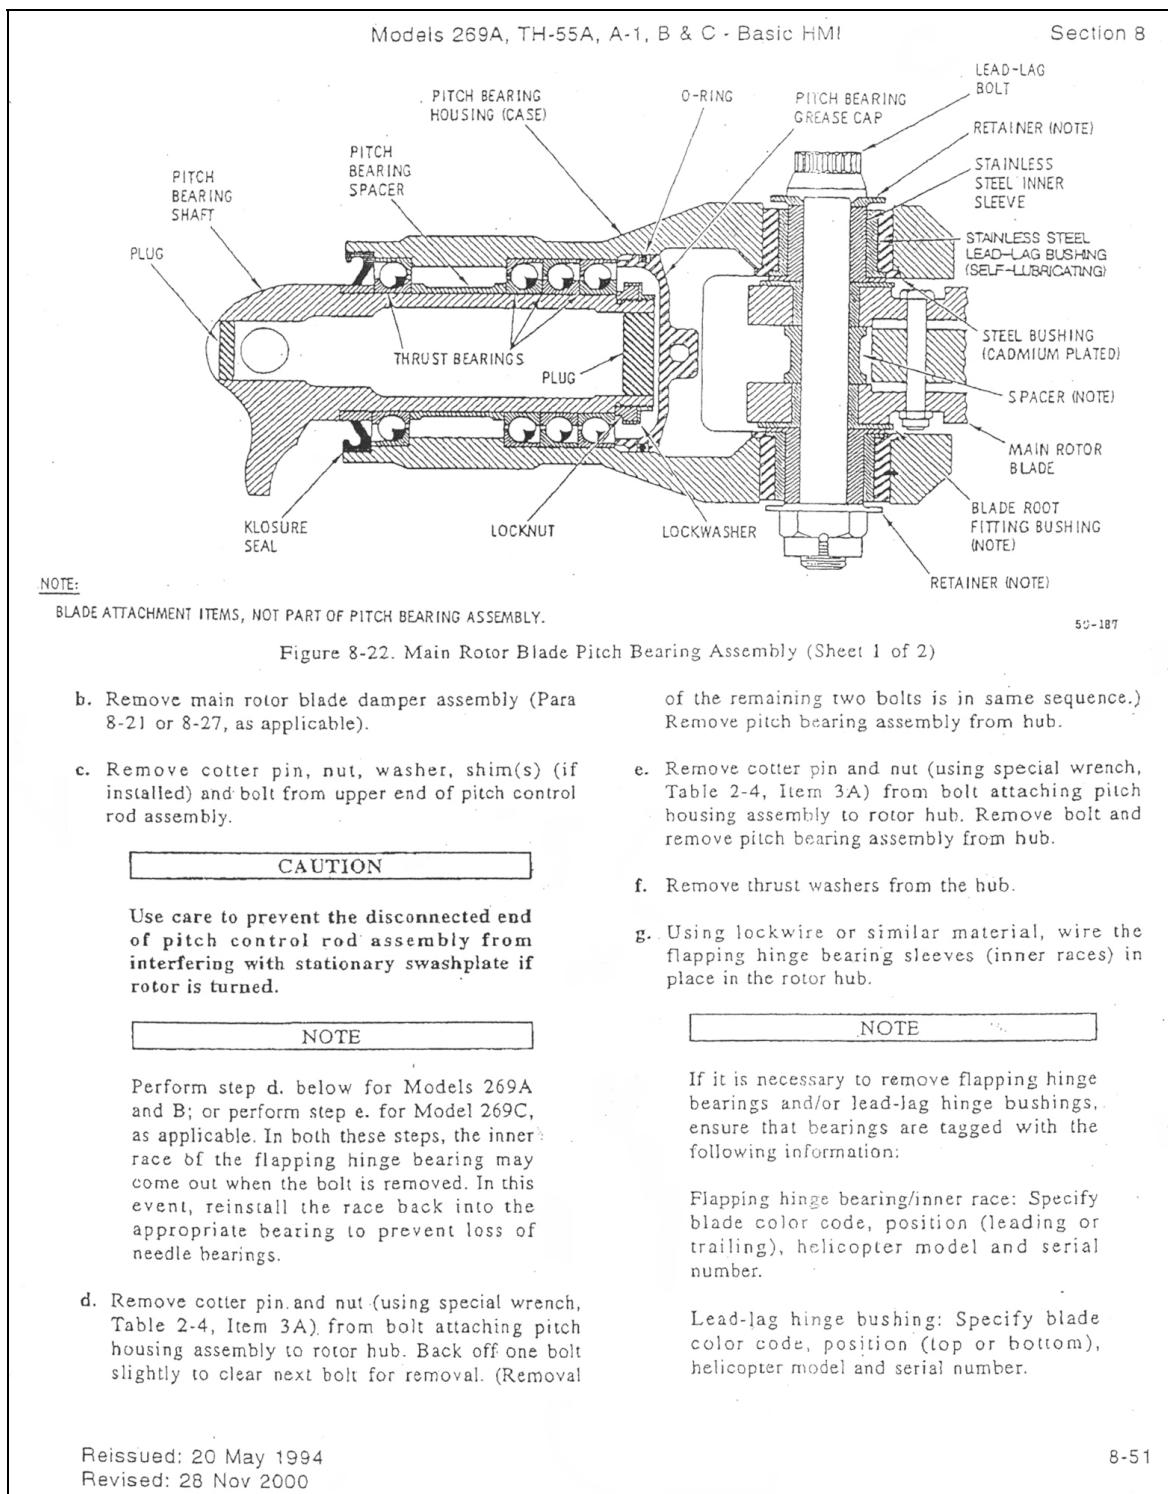
## Extrait du manuel de maintenance du Hughes 269C

Le changement des bagues 2 se fait à froid à l'aide d'un marteau, faute de quoi il est impossible à réaliser. Le démontage de ces bagues doit se faire en protégeant la bague 3 pour éviter qu'elle bouge, ce qui fait l'objet d'une mise en garde dans la procédure de démontage des bagues, présentée en annexe 2. En effet, l'extraction des bagues se fait de l'extérieur vers l'intérieur du manchon ; si la

baguette 3 n'est pas bien retenue par la pose d'un entraxe, l'extraction de la baguette 2 peut provoquer le déplacement de la baguette 3 vers l'intérieur. La conséquence de cette action n'est pas perceptible à l'œil nu, si bien qu'elle peut être renouvelée plusieurs fois sans être détectée.

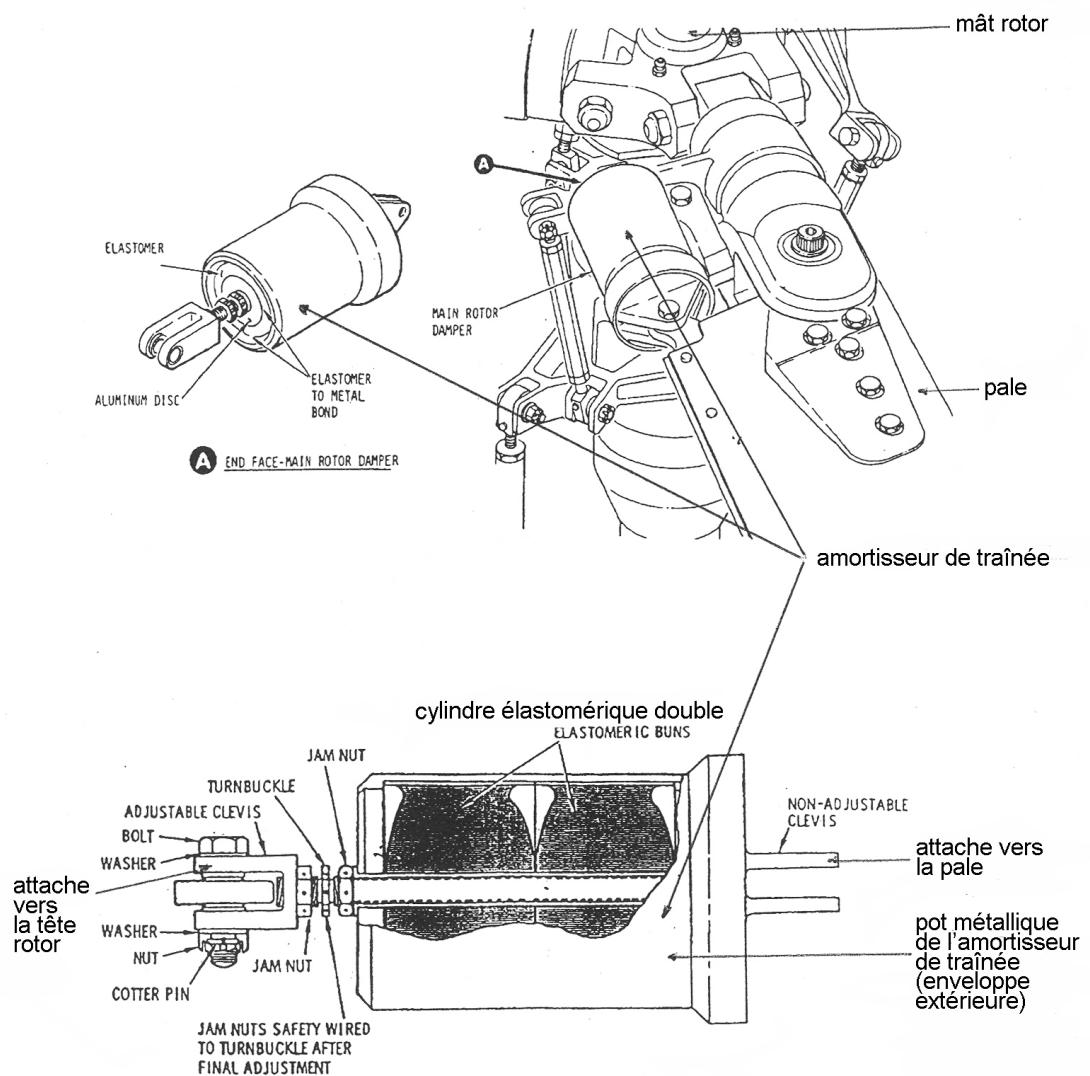
## Schéma de l'amortisseur de traînée

Les amortisseurs de traînée des pales rouge, jaune et bleue ont été examinés. Ceux de la pale rouge et de la pale jaune sont en place. Pour la pale jaune, la patte de fixation de l'amortisseur est rompue, le cylindre est absent.

La rupture de la patte de fixation de l'amortisseur de traînée de la pale jaune est de type statique. Son pot a été retrouvé à vingt mètres de l'hélicoptère, au fond du hangar où celui-ci est habituellement remisé. Son examen n'a montré aucun défaut interne susceptible d'expliquer la rupture statique.

L'absence de traces blanches annonciatrices d'un début de désassemblage sur la partie métallique intérieure des pots des amortisseurs, en particulier celui de la pale jaune, indique que l'arrachement a été soudain. Cela est confirmé par l'absence de corrosion sur les pots d'amortisseurs.

Les traces de vulcanisation étant visibles et l'arrachement ayant été statique, on peut estimer que la fixation était satisfaisante. Son arrachement est donc attribuable à une contrainte vibratoire anormale.
