# Rapport

Accident survenu le **15 mai 2003**  
sur l'**aérodrome de Bâle-Mulhouse (68)**  
au **Piper PA 34-200 T**  
immatriculé **HB-LLR**  
exploité par **Flugschule Basel AG**

**BEA**

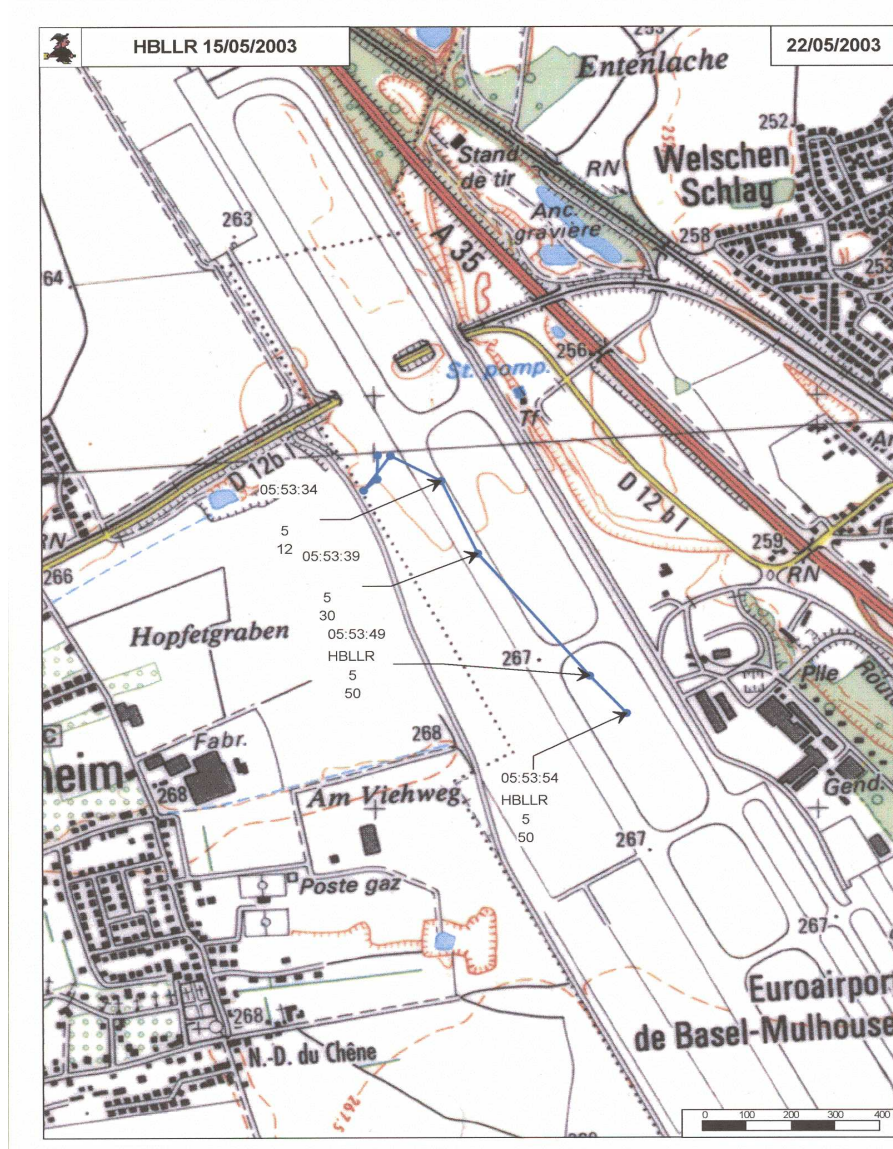
Trajectoire de l'avion

A 5 h 53 min 34, le pilote débute son roulement au décollage. Après avoir parcouru 315 mètres, l'avion dévie vers la gauche, sort de la piste avant la voie de circulation « G » au cap 143°, percute le panneau de piste identifiant cette

voie, traverse cette dernière et poursuit dans les servitudes de piste. Le train d'atterrissage gauche se rompt. L'avion s'arrête 66 mètres après la voie de circulation « G », à environ 60 mètres du bord de la piste 16. L'avion effectue un cheval de bois et s'immobilise au cap 040° à 5 h 53 min 54.

L'avion s'est immobilisé au cap 040°, à plat dans les servitudes, dans des cultures hautes.
